Työpaikkaonnettomuuksien tutkinta (TOT)

23/96

Kaivosteollisuus

Poraaja oli pulittaamassa ajoneuvolla tunnelin
perää, kun noin 10 tn irtokiveä sortui päälle

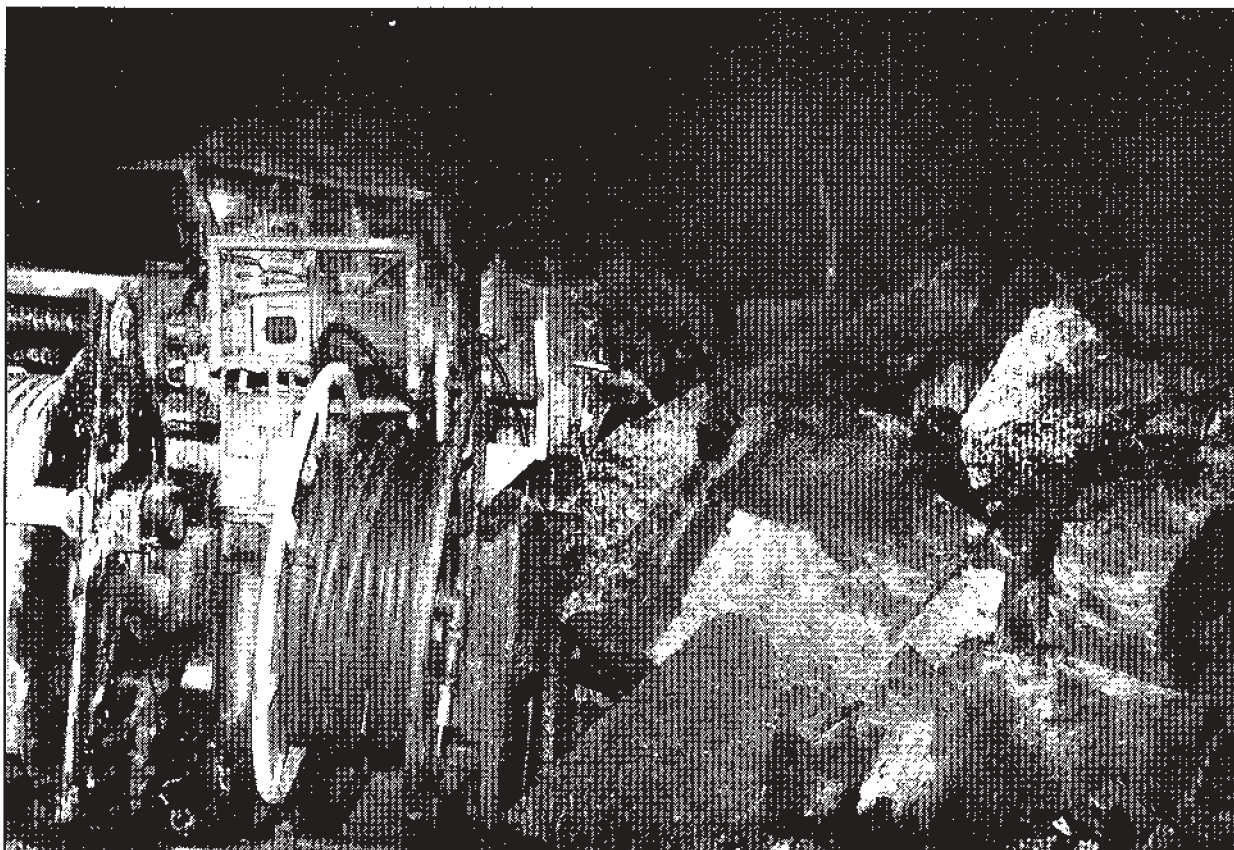
Minimatic H 107 -pultituslaitteella n. klo 7.00–7.30 (kuva 1). Split Set -pultti on kitkapultti, Ø 39 mm reikään. Muutaman pultin jälkeen oli laitteeseen tullut vika, joka oli keskeyttänyt työn.

Pultituslaitteen turvakatoksen oikean puoleisen pystypilarin alapään kiinnityspultit (6 kpl) leikkaantuivat poikki ylhäältä kohdistuneen voiman vaikutuksesta, jolloin turvakatoksen rakenteet olivat ratkeilleen. Molempien pystypilarien yläpää oli ratkenneet hitsauksista ja irronnut turvakatos oli puristanut uhrin suuren kivitaakan alla.

Kuva 1. Pultitusajoneuvo, sortunutta kiveä.

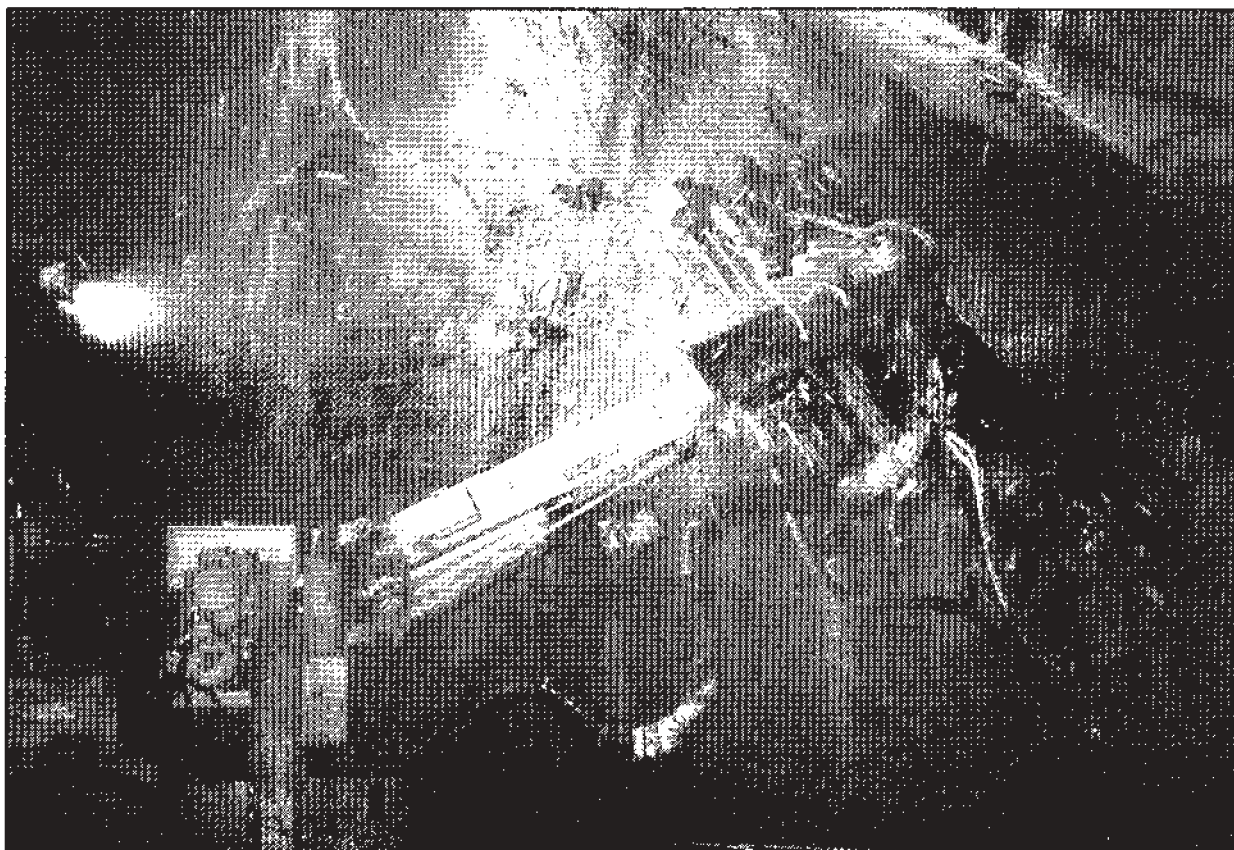
Kaivoksen toimesta laadittiin seuraavana aamuna havaintopiirroksia tapahtumapaikalta. Tarkistusmittaukset tehtiin saman päivän kuluessa tapahtumapaikalta, joiden perusteella laadittiin lopulliset havaintopiirroksia (liite 2, tapahtumapaikan havaintopiirroksia, kuva 2).

Kuva 2. Vastaava pultitusajoneuvo sortumakohdassa.
