# Työpaikkaonnettomuuksien tutkinta (TOT)

**15/96**

## Rakennusaineteollisuus

Betonituotetehtaalla jäi työntekijä betonikivikoneeseen  
puristuksiin vahinkokäynnistyksen seurauksena

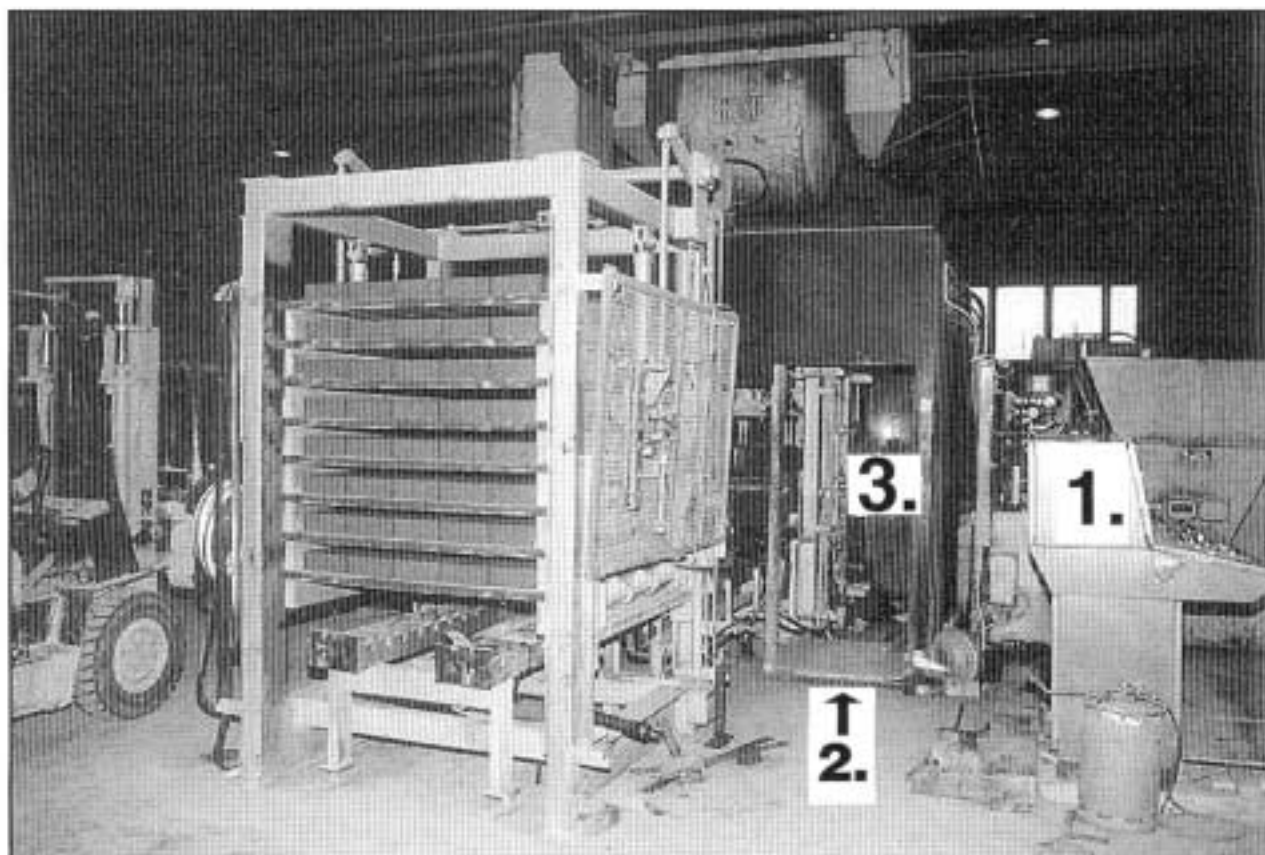
KK päätti tutkia asentamansa harjan toimintaa ja käynnisti koneen. Syöttövaunu tekee tällöin syöttöliikkeen muoteille. Tasoa puhdistamassa ollut NN oli vipuvarsien välissä tason ylle kumartuneena ja jäi yhden vipuvarren ja koneen runkopalkin väliin puristuksiin.

Melusuojakoppi oli joskus ollut varustettu ovella (saranat jäljellä). Mikäli ovi olisi ollut paikoillaan ja varustettu asianmukaisella rajakatkaisijalla, olisi käynnistys estynyt.

Kuva 1. 1 = ohjauspulpetti, 2 = ovi aukko, 3 = puristumispaikka, käsivalaisin.

Vastaavat (automaattiset) koneet ja laitteet on varustettava käynnistyksen esto- ja turvalaitteilla.

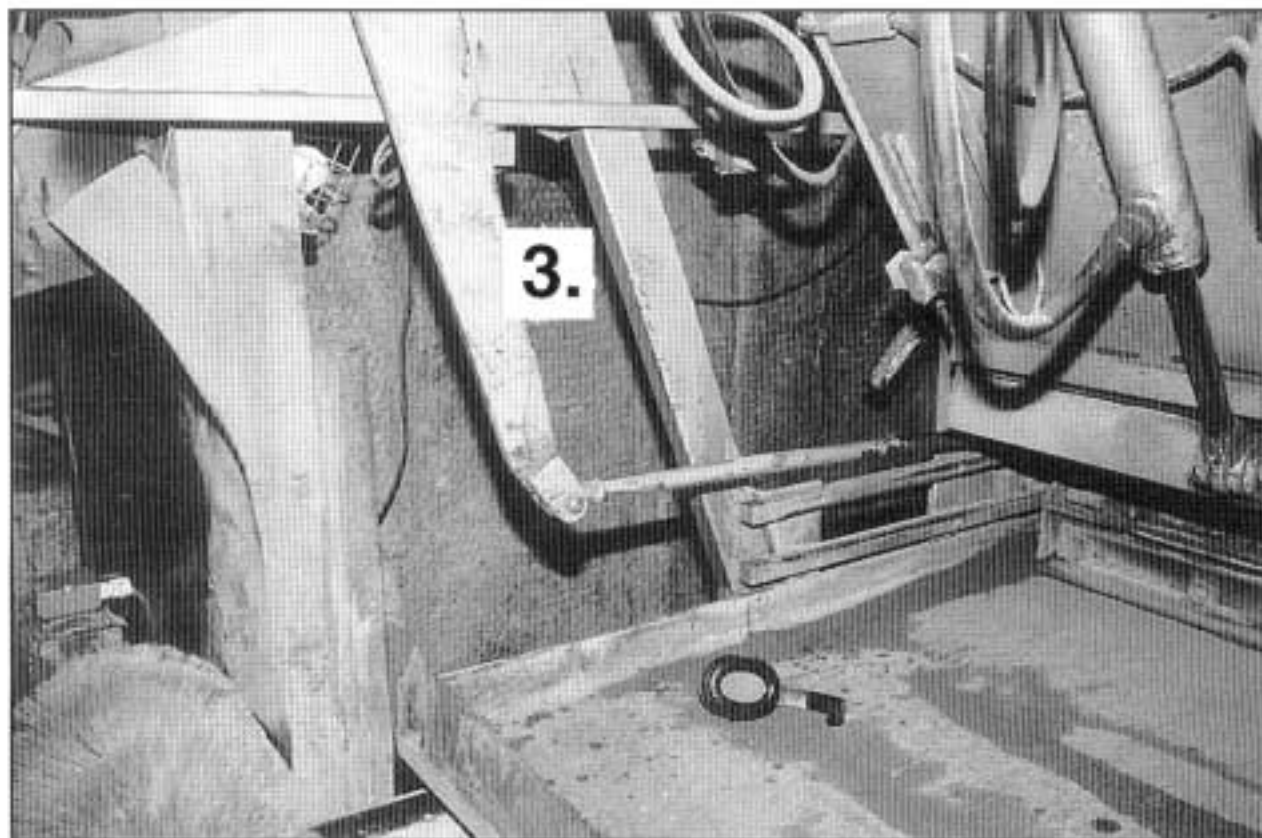
Kuva 2. 3 = väli, johon NN puristui, ko. kohdasta vasemmalle kuvassa 1 näkyvä käsivalaisin.
