Työpaikkaonnettomuuksien tutkinta (TOT)

19/96

Rakentaminen

Hallirakennuksen kattorakenteiden naulalevyristikoiden väliin asennettiin sisäverhouslevystä palo-osastoivia palokatkoja. Työ tehtiin 4,2 m korkean alumiiniputkitelineen päältä. NN oli tekemässä telineen päälle asetetuilla tikkailla seisten levyn kiinnitystä korkeimpaan (n. 7,5 m) kohtaan, kun telineet kaatuivat ja NN putosi päälleen lattialle.

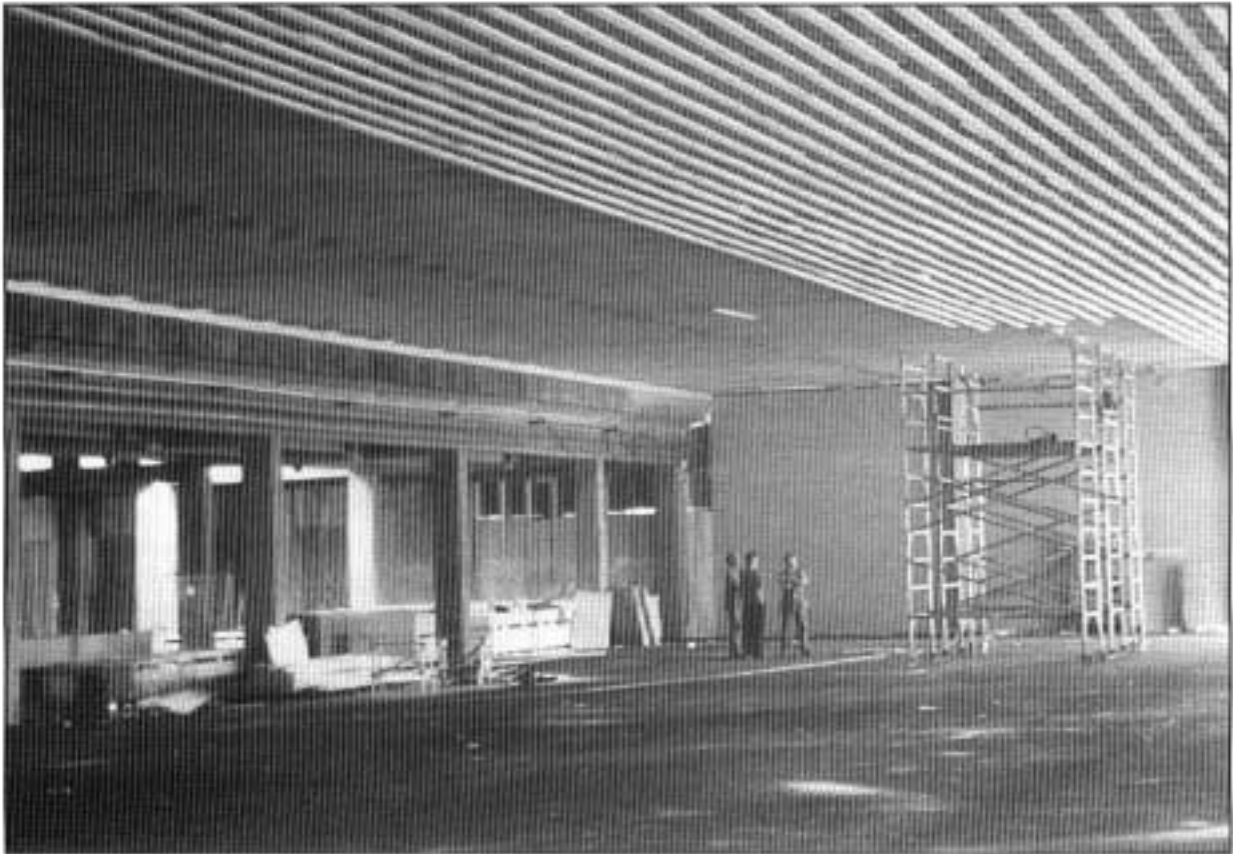
NN:n kurkottaessa ylimpiä kiinnityksiä, alkoivat varsinaiset telineet vääntyä nurin, jolloin NN putosi alas asfalttibetonilattialle saaden välittömästi surmansa (kuvat 1-3).

Kuva 1. Yleiskuva varastohallista.

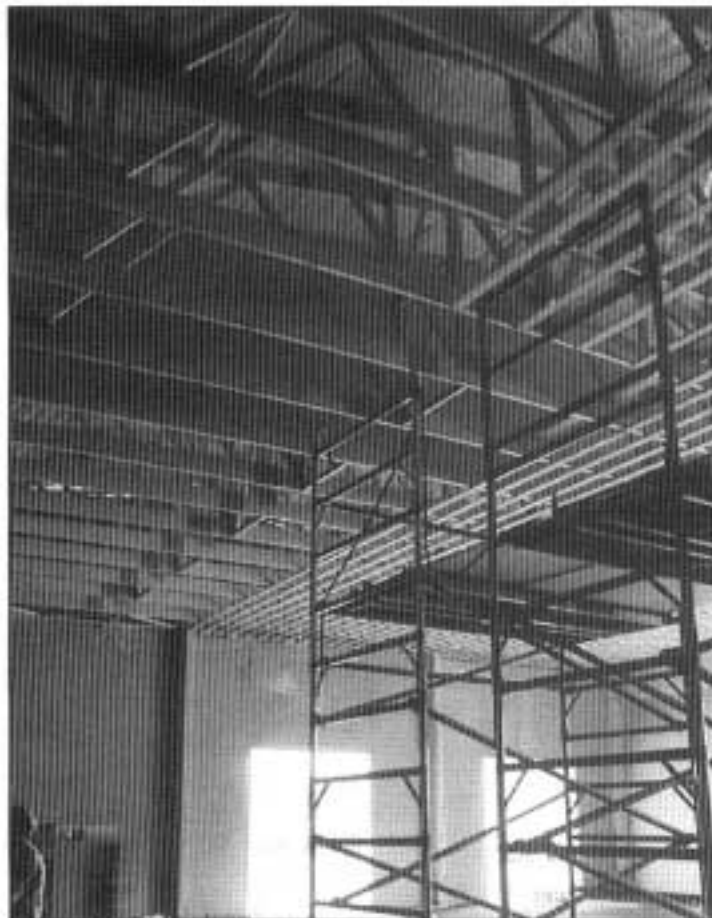
Jokin työskentelystä johtuva vaakavoima on alkanut kaataa telinettä. Tikkaat tukeutuivat telineen työtasolle naulattuun lautaan. On mahdollista, että kun NN kurkotti ylös ja ehkä voimakkaastikin painoi porattavaa ruuvia levyyn, syntyi tästä sellainen voima, joka tikkaan alaosan nojatessa lautaan alkoi kaataa telineen yläosaa ulospäin (ks. piirros). Tässä suunnassa teline on kapea ja kaatumisen alettua tikkaiden yläpäähän luistaessa kiinnitettävää levyä vasten tapahtui koko telineen kaatuminen nopeasti.

Telineitä oli kaksi vierekkäin (päädyt vastakkain). Tukevuutta olisi lisännyt, jos telineet olisi sidottu toisiinsa.

Kuva 2. Siirrettävät telineet, kattotuolit.

Ko. siirrettävien telineiden tukileveyttä olisi voitu lisätä tukijaloilla ja siten mahdollisesti jopa estää kaatuminen.

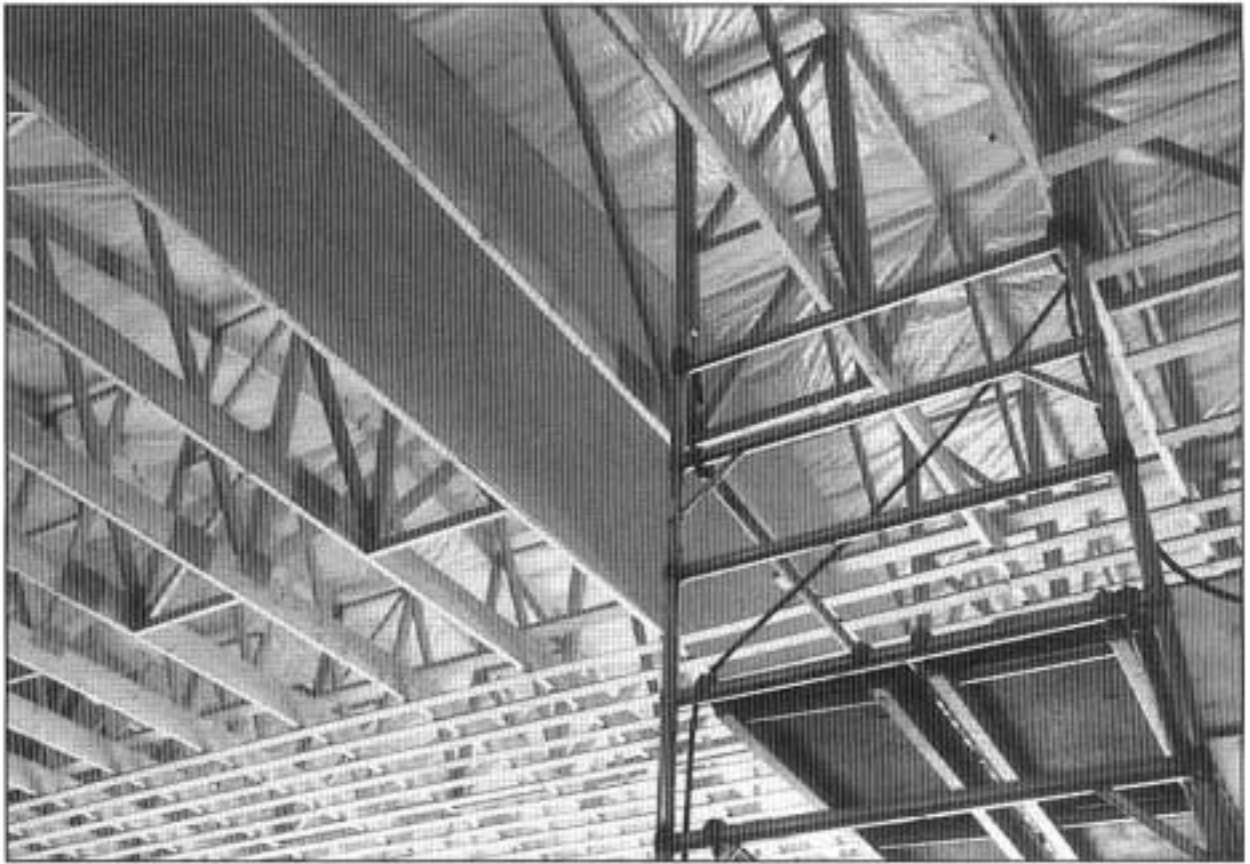
Kuva 3. Palo-osastointi.

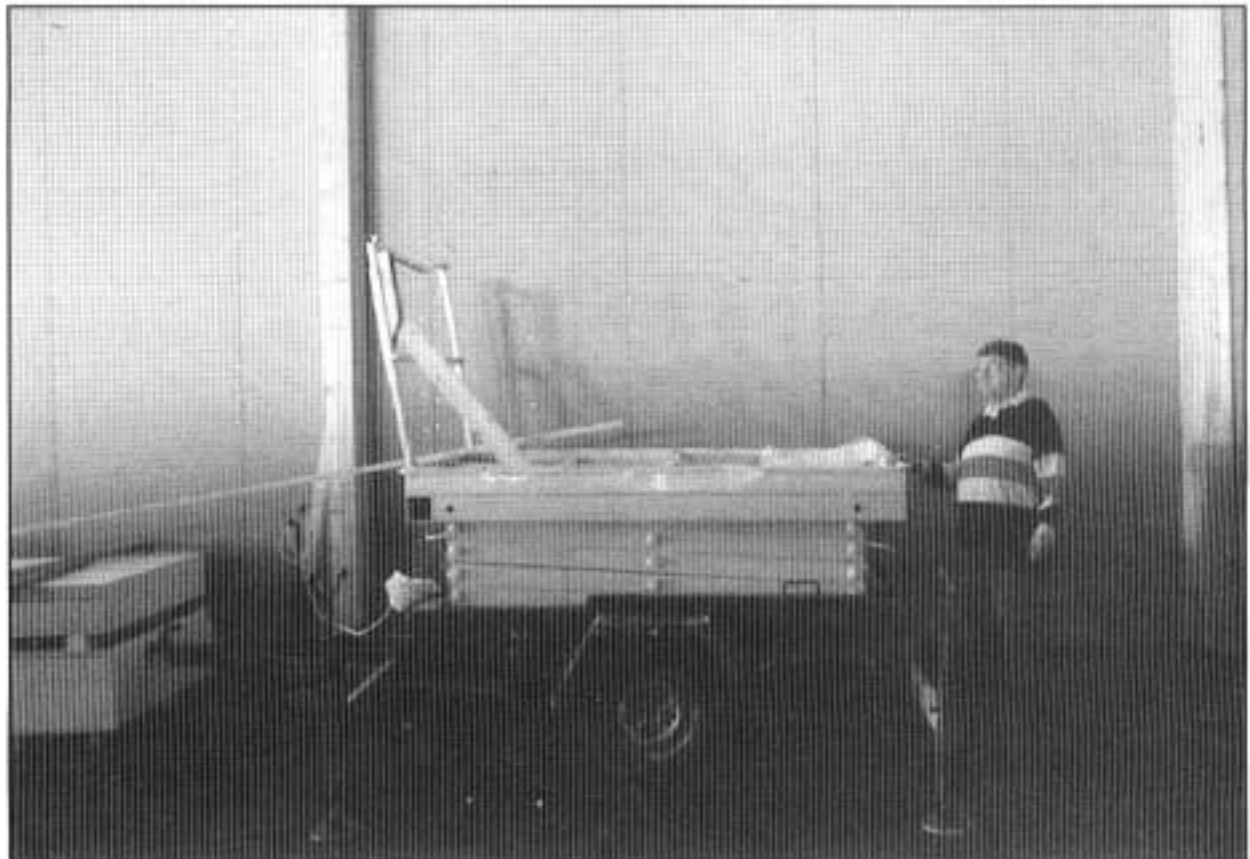
Saksilavaa ei voinut käyttää asennukseen koska se ei mahtunut ristikoiden väliin.

Kuva 4. Saksilava, jolla levyt nostettiin.
