Työpaikkaonnettomuuksien tutkinta (TOT)

14/96

Puutuotteiden valmistus

TOT 14/96

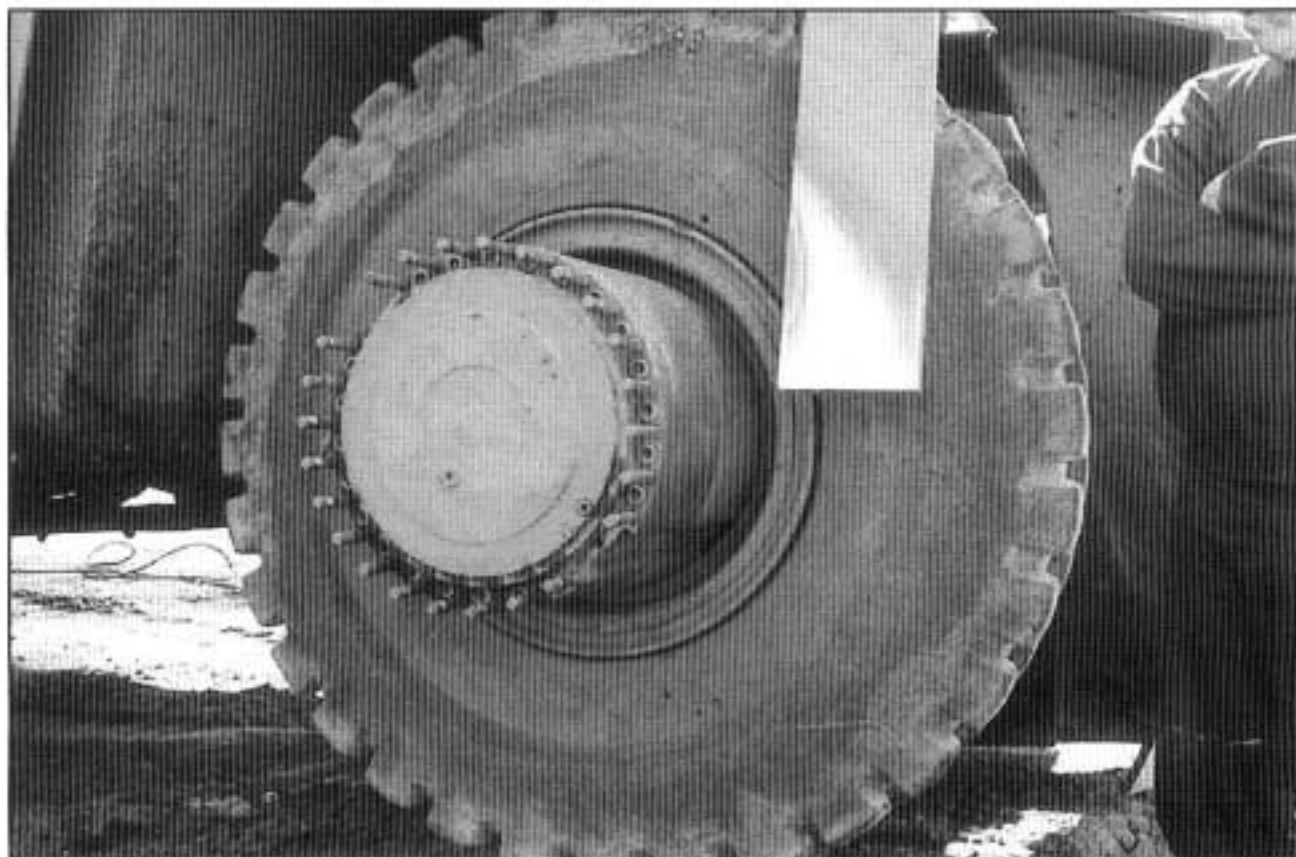
Tapaturman jälkeen havaittiin, että sisemmän renkaan vanteen reunaolake oli murtunut sisäreunan taivutus-kohdasta. Suurin osa murtopintaa (noin 90 %) oli hapettunut, joten vanteen reunaolake oli ollut lähes poikki jo ennen tapaturmaa. Murtuminen oli johtunut todennäköisesti ylikuormituksesta.

Kuva 1. Kurottajan etuakselille räjähdysen jälkeen jäänyt rengas ja vanne.

Vanteiden kuntoa on syytä seurata säännöllisesti aina rengastöiden yhteydessä. Kun rengas irrotetaan vanteelta, on vanne aina puhdistettava ja tarkastettava. Yksityiskohtaisimmin vanteen kunto voidaan selvittää magneettijauhe- tai ultraäänitarkastuksessa.

Kun paineenalainen pyörä irrotetaan vanteen kunnan tarkastamiseksi, tulee murtuneen vanteen aiheuttama vaara aina poistaa tyhjentämällä rengas ennen pyörän kiinnitysten aukaisemista. Paripyöräasennuksessa on aina molemmat renkaat tyhjennettävä.

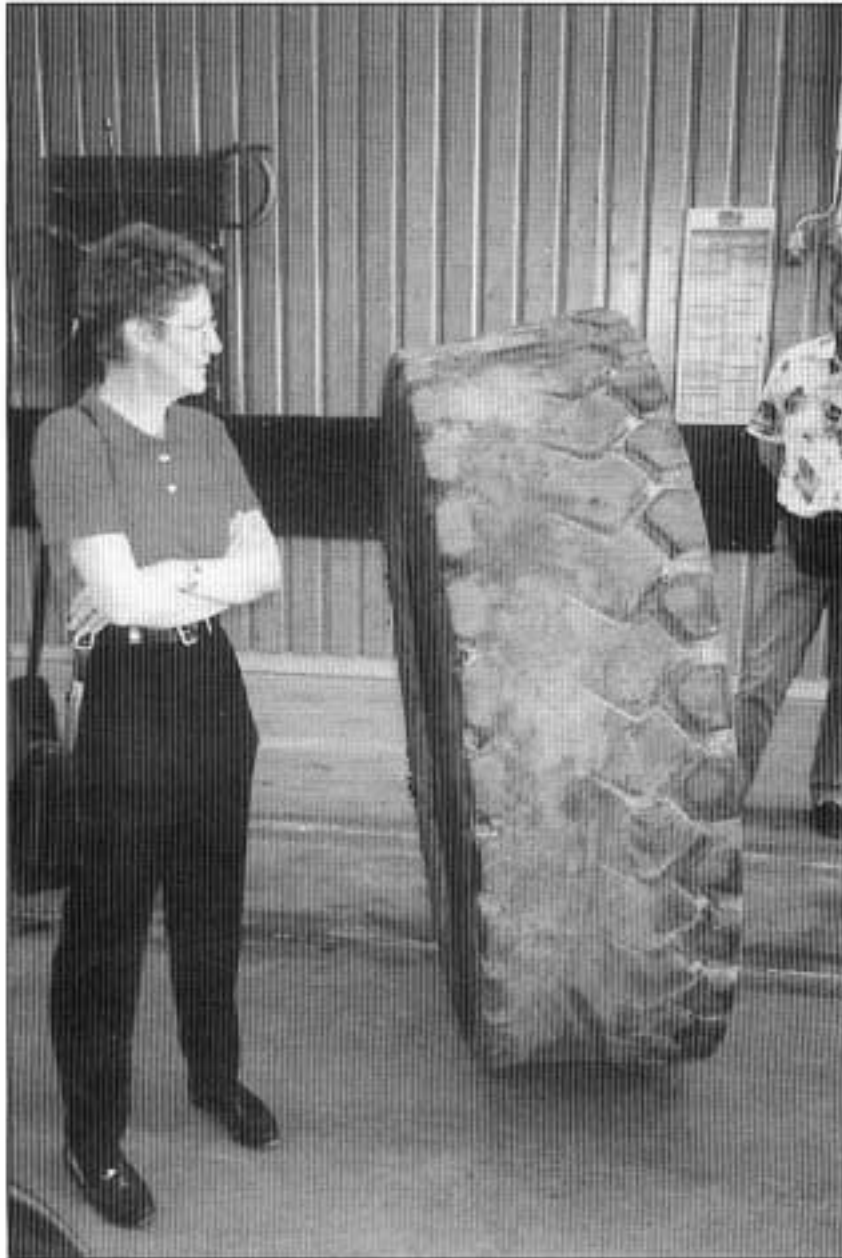
Murtunut vanne renkaineen oli ollut käytössä noin puoli vuotta edellisestä rengastyöstä. Asennustyö oli tehty alan erikoisliikkeessä. Räjähäntynyt rengas oli kulunut epäsymmetrisesti (kuva 2).

Kuva 2. Onnettomuuskurrottajan räjähtänyt ja voimakkaasti kulunut rengas.
