Työpaikkaonnettomuuksien tutkinta (TOT)

12/96

Ahtaus

Laivaan nostettiin taakkaa ristikkopuominosturilla. Nosturin nostovaijeri repäisi irti puomin päällä olleen suojaputken laakereineen, joka putosi alas ja osui alhaalla työskennelleen ahtaajan päähän.

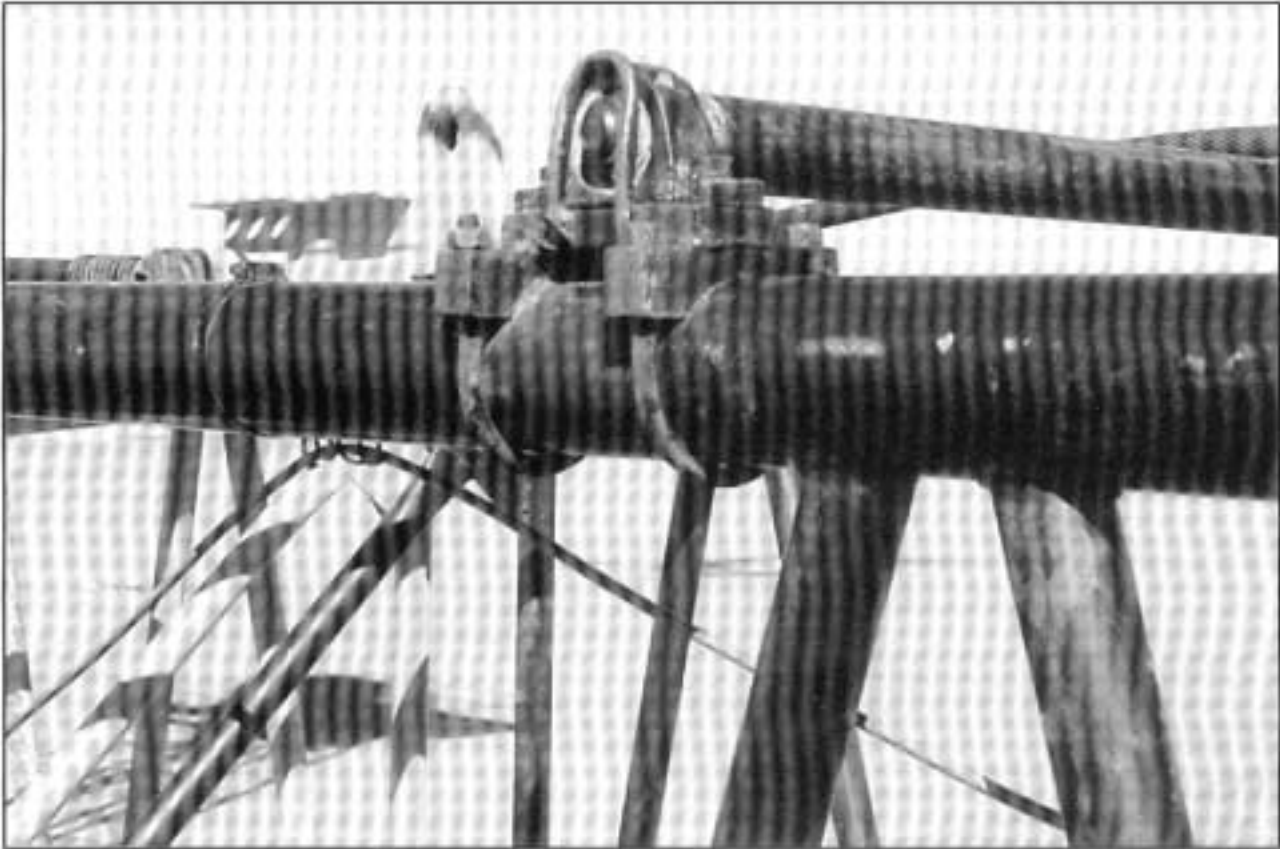
Nosturin nostovaijeri oli päässyt siirtymään sivusuunnassa puomia suojaavan suojaputken laakerin alle

(Kuva 1). Tämä oli tapahtunut aiemminkin, koska laakerin kiinnittämissä oli vaijerin kuluttama kohta, johon vaijeri helposti jäi kiinni. Aiempaa takertumista ei oltu kuitenkaan havaittu. Nostoliikkeen aikana laakerin kiinnitysraudat murtuivat (Kuva 2) ja vaijeri pääsi suojaputken alle, repäisten koko suojaputken laakereineen irti puomista.

Puomin kärjessä ollut vaijeripyörä ei ollut keskellä puomia, vaan noin 10 cm sivussa keskiviivasta. Todennäköisesti myös vetorummun vaijeri oli onnettomuushetkellä samalla puolen puomia kuin vaijeripyörä. Vaijerin epäkeskeisyys edesauttoi vaijerin tarttumista laakerin alle.

Kuva 1. Suojaputken laakerin kiinnitys puumiin.

Suojaputken laakeri tulee kiinnittää siten, että nostovaijeri ei pääse tarttumaan siihen kiinni. Eräs tapa on kiinnittää laakeripesän ympärille pyöreä metallinen ohjain, joka estää takertumisen.

Nostovaijerin tulisi olla mahdollisimman keskellä nostopuomia koko nostotapahtuman ajan. Sitä edesauttaa se, että nosturin päässä oleva vaijeripyörä on puomin symmetria-akselilla. Ristikkopuominostureiden nostovaijereiden liikkeitä tulee tarkkailla aika-ajoin nostotyön aikana.

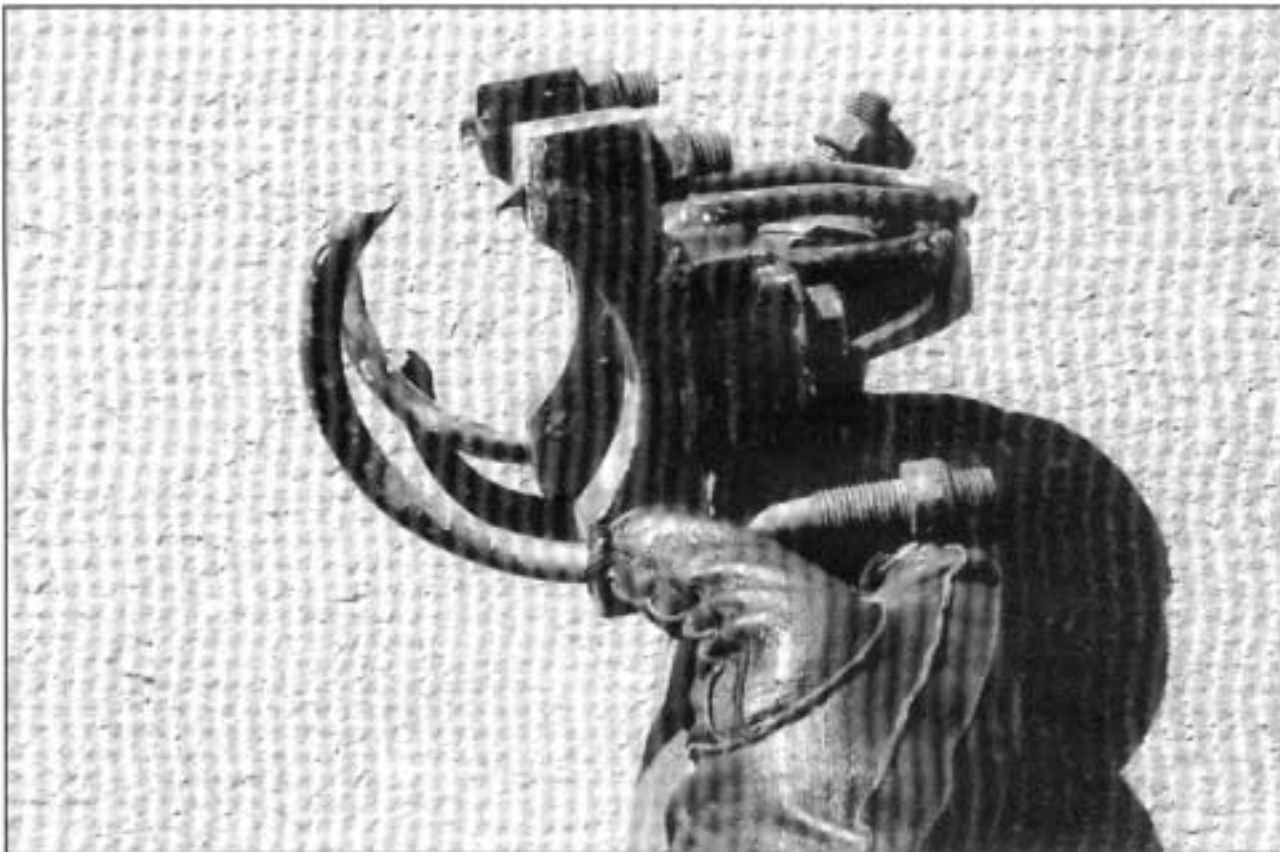
Nostovaijeri jäi laakeripesän kiinnittimen alle noston aikana. Kulumisjälkien perusteella tätä oli tapahtunut aiemminkin.

Kulunut kiinnitysrauta katkesi nostoliikkeen aikana, jolloin vaijeri pääsi repäisemään ensin laakerin ja sen jälkeen koko suojaputken irti puomista.

Kuva 2. Kuluneet ja murtuneet laakerin kiinnitysraudat.

Ristikkopuomin kaikki rakenteet tulee tarkistaa huolellisesti. Epätavalliseen kulumiseen tulee kiinnittää erityistä huomiota.
