Työpaikkaonnettomuuksien tutkinta (TOT)

9/96

Kuljetus

TOT 9/96

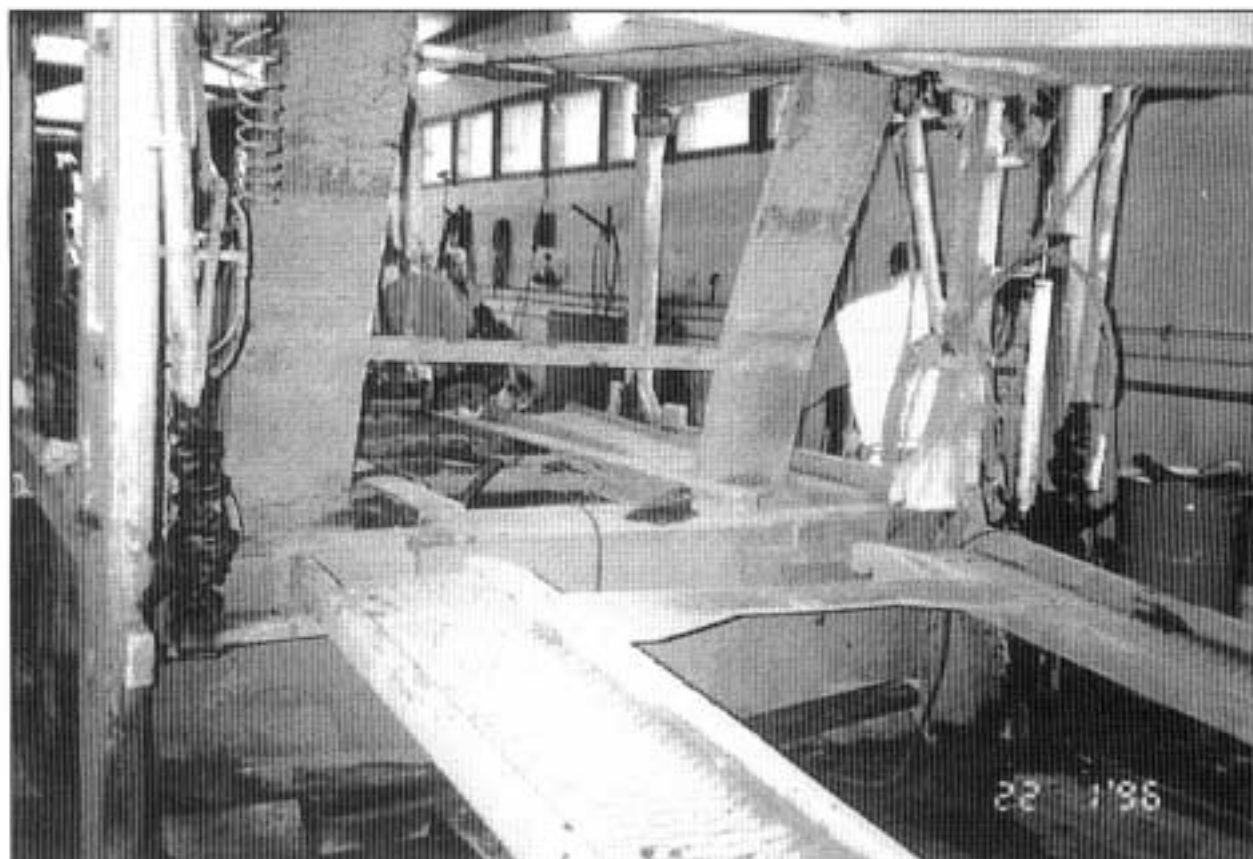
Ajoluiska kaatui alas ja NN, joka oli noussut jostain syystä juuri seisomaan ajoluiskan välissä, sai kaatuvan ajoluiskan välikappaleesta iskun takaraivoonsa. NN jäi ajoluiskan ja ajoneuvon rungon väliin puristukseen (kuvat 1-3).

Kuva 1. Tapaturman sattumapaikka etualalla kuiskien välissä.

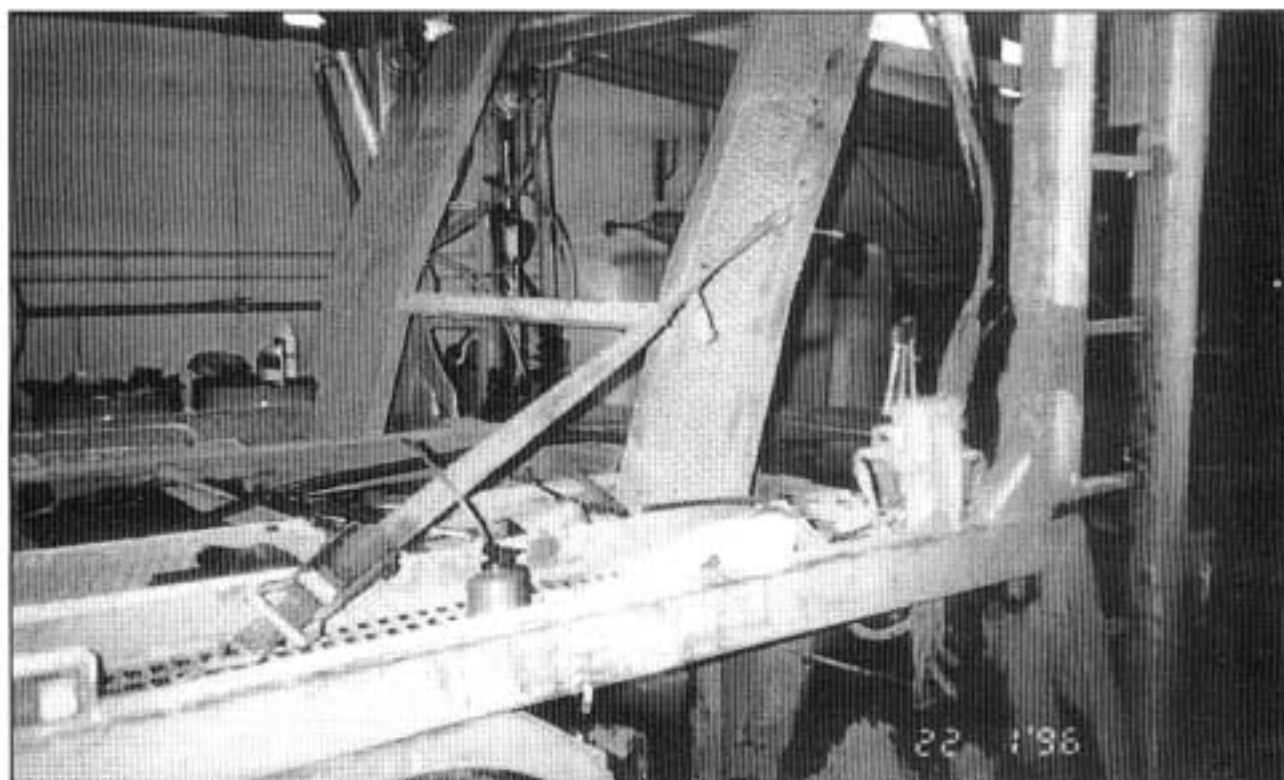
Ylösnostettu ja yhdellä liinalla yläasentoon sidottu ajoluiska muodosti putoamisvaaratekijän. Vaaratekijää ei tunnistettu eikä sidontaan siten käytetty esimerkiksi kahta liinaa tai ylhäällä pysymistä varmistettu mekaanisella tuella.

Kuva 2. Ylösnostettu, sidottu ajoluiska.

tavalla ja työntekijä joutuu työskentelemään tai liikkumaan tuetun taakan tai esineen alapuolella. Ohjeistuksessa olisi kiinnitettävä huomiota siihen, että taakan tuenta varmistettaisiin sidontaliman lisäksi jollain toisella tuentatavalla. Lisätuentavälineeksi sopii esimerkiksi tukeva puulankku, rautakanki tai vastaava mekaaninen tuki.

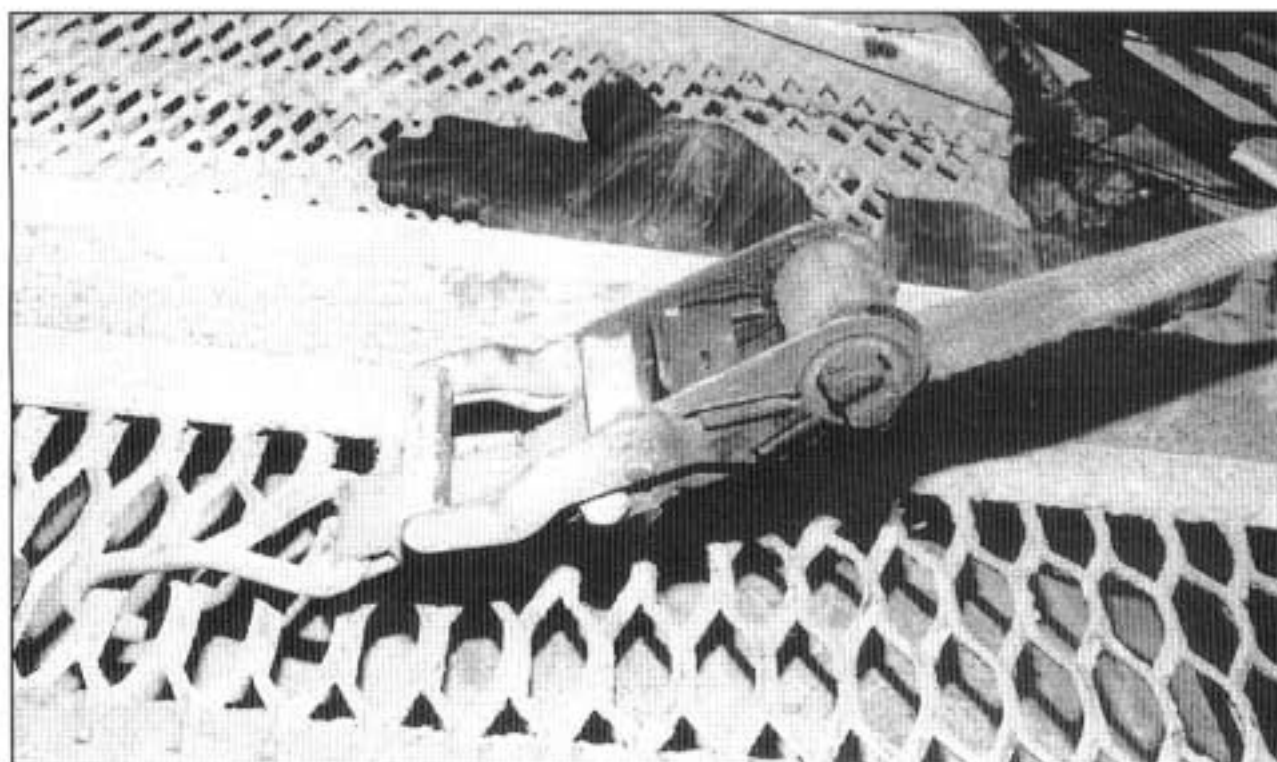
Poliisin tekemän teknisen tutkinnan yhteydessä oli tilanne lavastettu uudelleen, jolloin oli huomattu, ettei räikän lukitus auennut voimakkaastakaan ravistuksesta. Luiska oli saatu tipahtamaan alas ainoastaan vapauttamalla räikän lukitussalpa ja kääntämällä kiristyskahva auki. Panta oli ollut ehjä ja räikän toiminnassa ei todettu vikaa.

Räikkä ja sidontaliinan kiinnitys (koukkujen sijoitus) on ollut asianmukainen. Kuvatunlainen huoltotyö on hyvin yleistä, eikä sidontaliinoiden käyttö poikkea yleisesti käytössä olevista työmenetelmistä. Liinoiden asennus, kiristys ja lukinta ovat tekniikaltaan yksinkertaisia ja toimintavarmoja.

Kuva 3. Kiinnityskoukku, lukituslaitte.
