TVL
TOT-TUTKINTA

YTOT 2/10

MATRUUSI MENEHTYI LAIVAN KIINNITYSKÖYDEN KATKETTUA

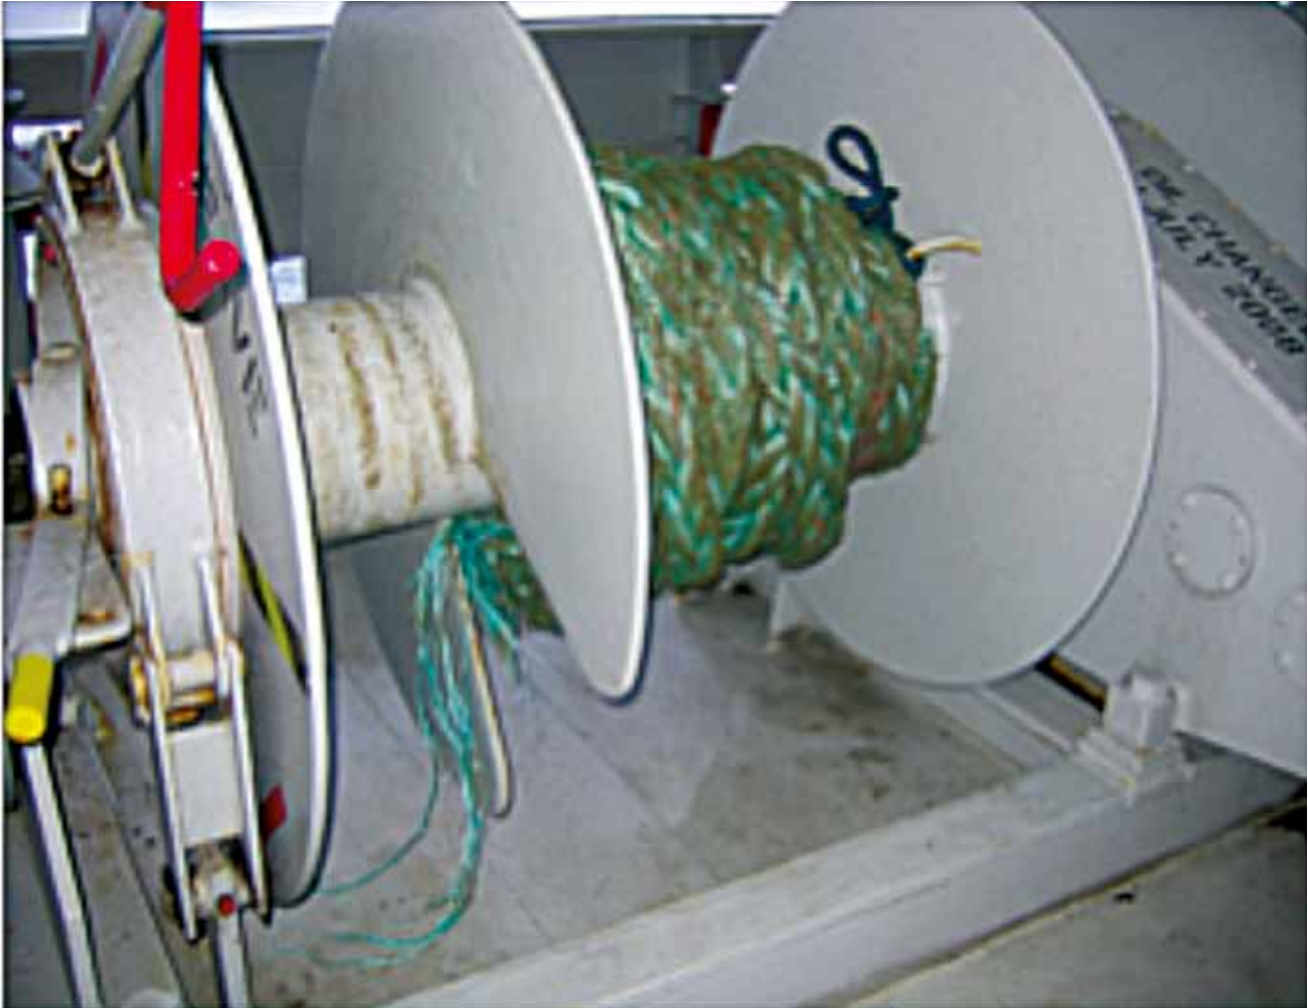
Kuva 1. Vinssin rummulle katkennut kiinnitysköysi. Kuvassa näkyy työ- ja varastorummut erottavan levyn aukon reunojen terävyys, joka aiheutti köyden katkeamisen.

2.2 Kiinnitysköysi ohjautui veto- ja varastorumpujen väliseen aukkoon

Vinssin työ- ja varastorumpujen välissä oli rummun osat erottava metallilevy. Erotuslevyssä oli köydenmentävä aukko, jolloin köysi ohjautui rummun väärälle puolelle aiheuttaen köyden kiristymisen. Veturummulle joutumisen syy oli se, että kiinnitysköysi pääsi ohjautumaan taittorullan väärästä sijainnista johtuen erotuslevyyn reunaan, jolloin levyssä ollut aukko tempaisi köyden vetorummun puolelle.

2.4 Rumpujen erotuslevyn aukossa terävät reunat

Vinssin työ- ja varastorumpujen välissä olleen metallilevyn aukon reunat olivat terävät, jolloin köysi leikkautui poikki kiristyessään.

Kiinnitysköysien vinssien rakenne ja niitä edeltävien taittorullien rakenne ja etäisyys vinssiin tulee olla sellainen, että niiden käytössä köydet eivät ohjaudu käytön aikana väärälle rummulle. Rumpujen välisen erotuslevyn aukon reunat eivät saa olla terävät, vaan ne tulee riittävästi pyöristää köysien poikkileikkautumisen estämiseksi (Kuva 4).

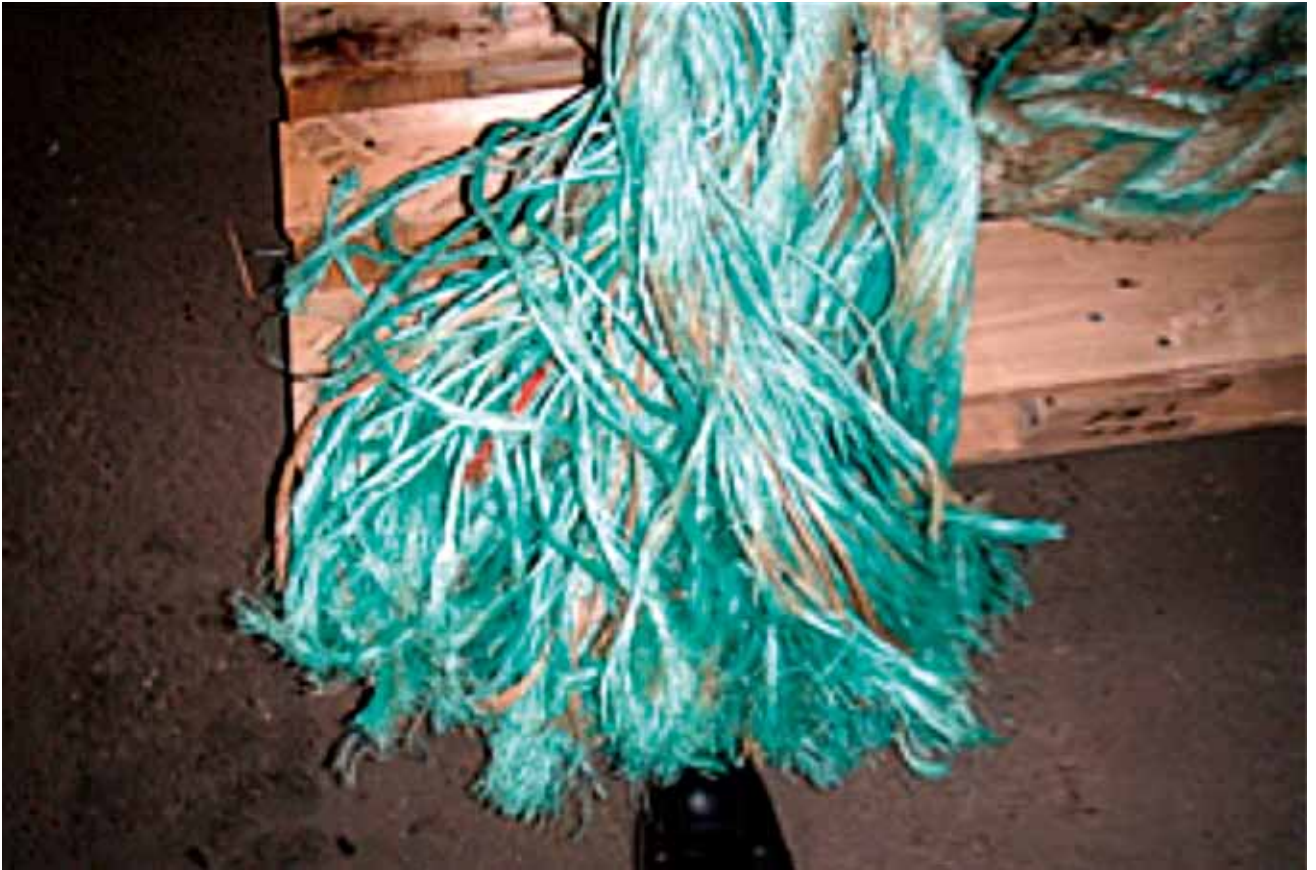
Kuva 2. Poikkileikkautuneen palmikoidun polypropyleeniköyden pää, josta on havaittavissa sen poikkileikkautuminen.

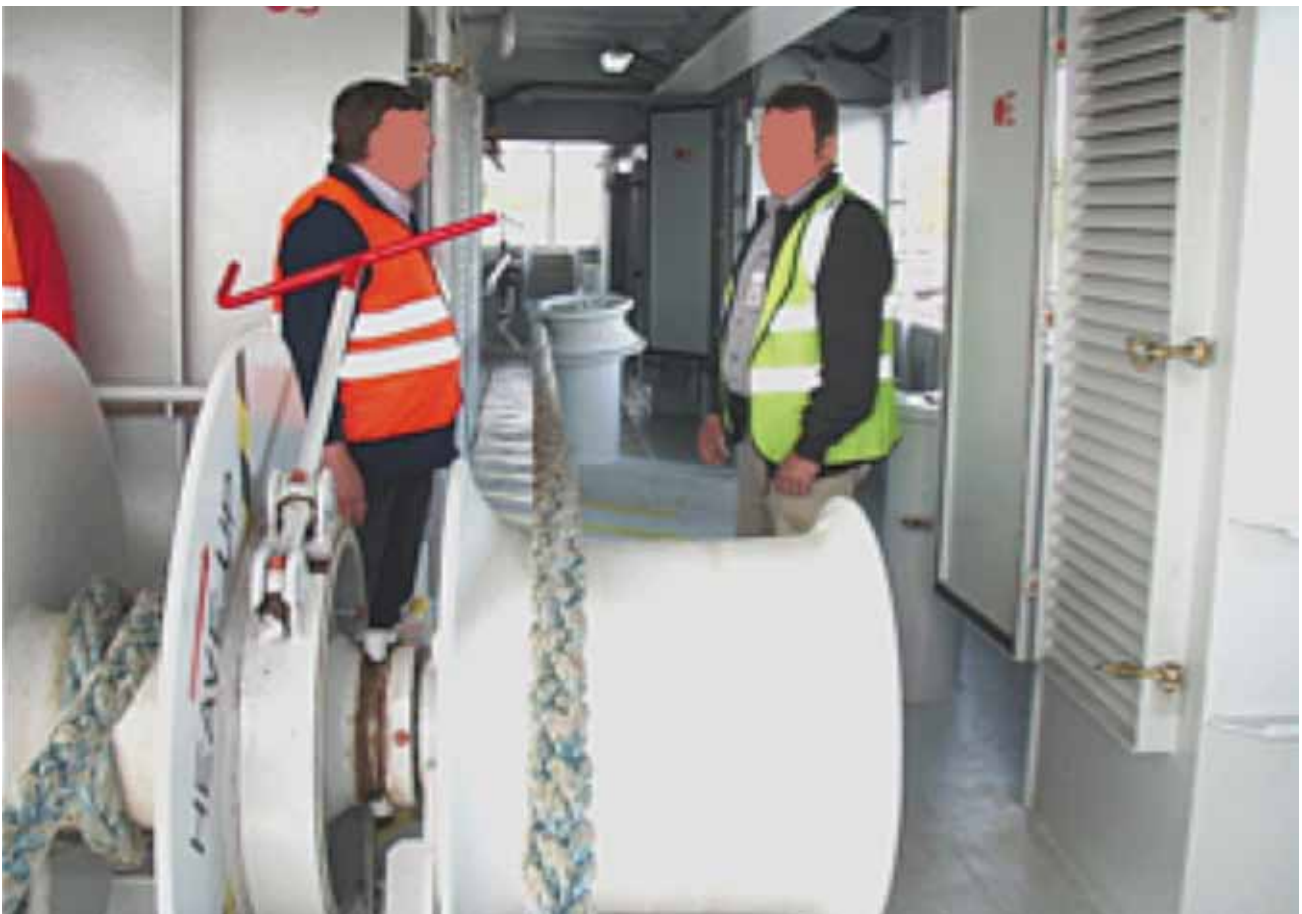
Köysi iskeytyi NN:n päähän ja ylävartaloon ja hän lensi vatsalleen laivan kannelle. NN:n päässä oli turvakypärä, joka ei vaurioitunut tapaturmassa. NN lensi iskun voimasta useita metrejä eteenpäin. Paikalle nopeasti saapunut pelastushenkilöstö totesi NN:n menehtyneen. NN oli sijoittunut työvaiheeseen nähden vaaralliseen paikkaan, seisomalla liian lähellä äkisti kiristynyttä köyttä (Kuva 3). Tapahtumien kulusta laivan aluksen päällikkö laati seikkaperäisen meriselityksen.

Kuva 3. Jälkikäteen lavastettu kuva, jossa oikeanpuolinen henkilö seisoo sillä kohdalla, missä NN seisoi tapaturmahetkellä ja käytti vinssiä pitkän jatkovarren avulla. NN:n normaali ajopaikka on kuvassa vasemmalla seisovan henkilön kohdalla.

NN oli poistunut vinssin käyttölaitteen ajopaikalta saadakseen näköyhteyden MM:ään ja myös seuratakseen köyden löystymistä. NN:llä ei ollut VHF-puhelinta yhteydenpitoa varten. Aluksen perän kiinnitysjärjestelyt ovat turvallisen työn kannalta huonosti suunniteltu.

Kiinnitysköysien käyttäjillä ja niiden käyttöä valvovilla tulee olla VHF- puhelimet tms. yhteydenpitolaitteet. VHF-puhelimet tms. voidaan asentaa työntekijöiden turvakypäriin. Kiinnitysköysien vinsseihin tulisi myös asentaa langattomat kauko-ohjauslaitteet, mikä parantaisi myös vinssin käyttöturvallisuutta.

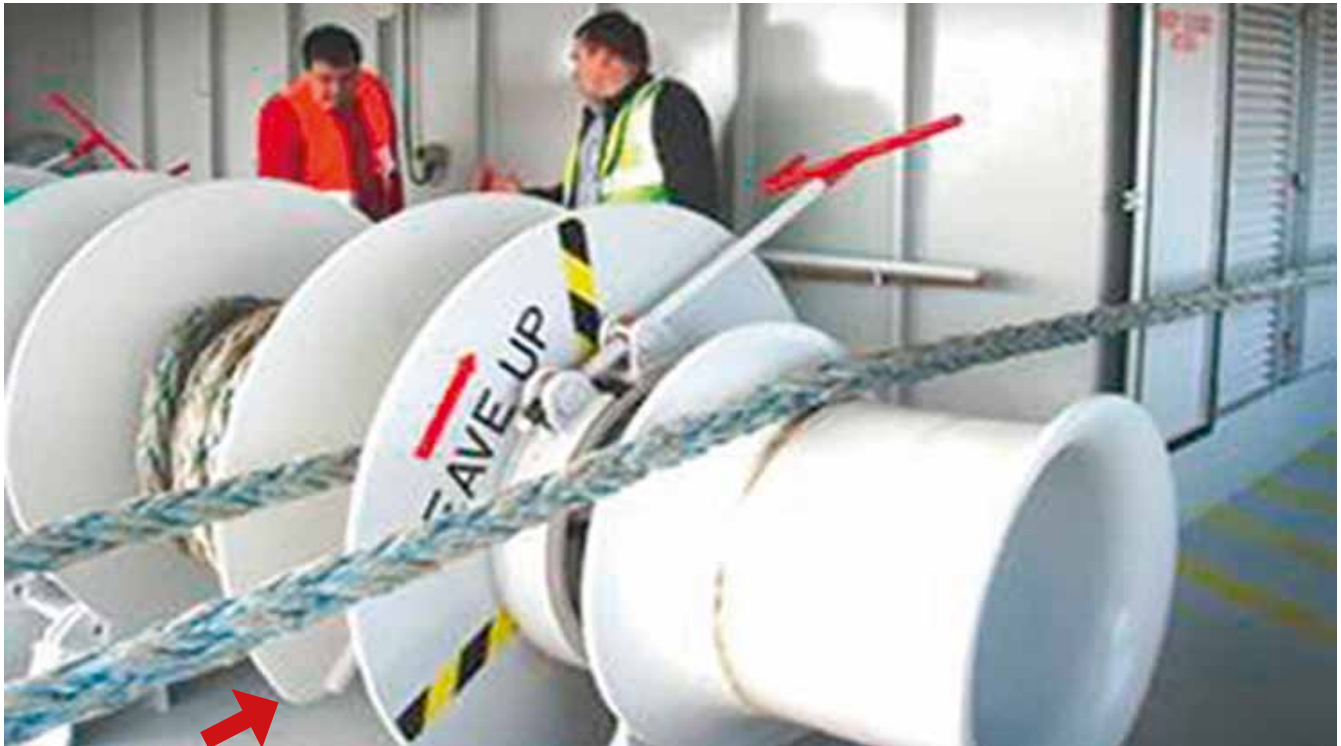
Kuva 4. Tapaturman ja vinssin korjaustöiden jälkeen vinssin työ- ja varastorumpujen välissä olevan metallilevyn reuna ei ole enää terävä vaan selvästi tasainen (nuoli), jolloin köyden poikkileikkautumisvaara on eliminoitu.
