## **HUOLTOMIES PUTOSI AUTONOSTURIN VASTAPAINON PÄÄLTÄ 3 METRIN MATKAN ASFALTILLE**

**Autonosturin nostovaijeri sotkeutui vinssin telalle. Huoltomies NN (78 v.) nousi nosturin vastapainon päälle selvittämään vaijeria. Nosturin kuljettaja käytti ohjaamosta samaan aikaan vinssiä. Nostokoukussa ollut viiden tonnin painoinen betonipaino veti vaijerin löysän lenkin pois. Tällöin NN putosi 3 metrin korkeudelta asfaltille. NN menehtyi kahden viikon kuluttua sairaalassa.**

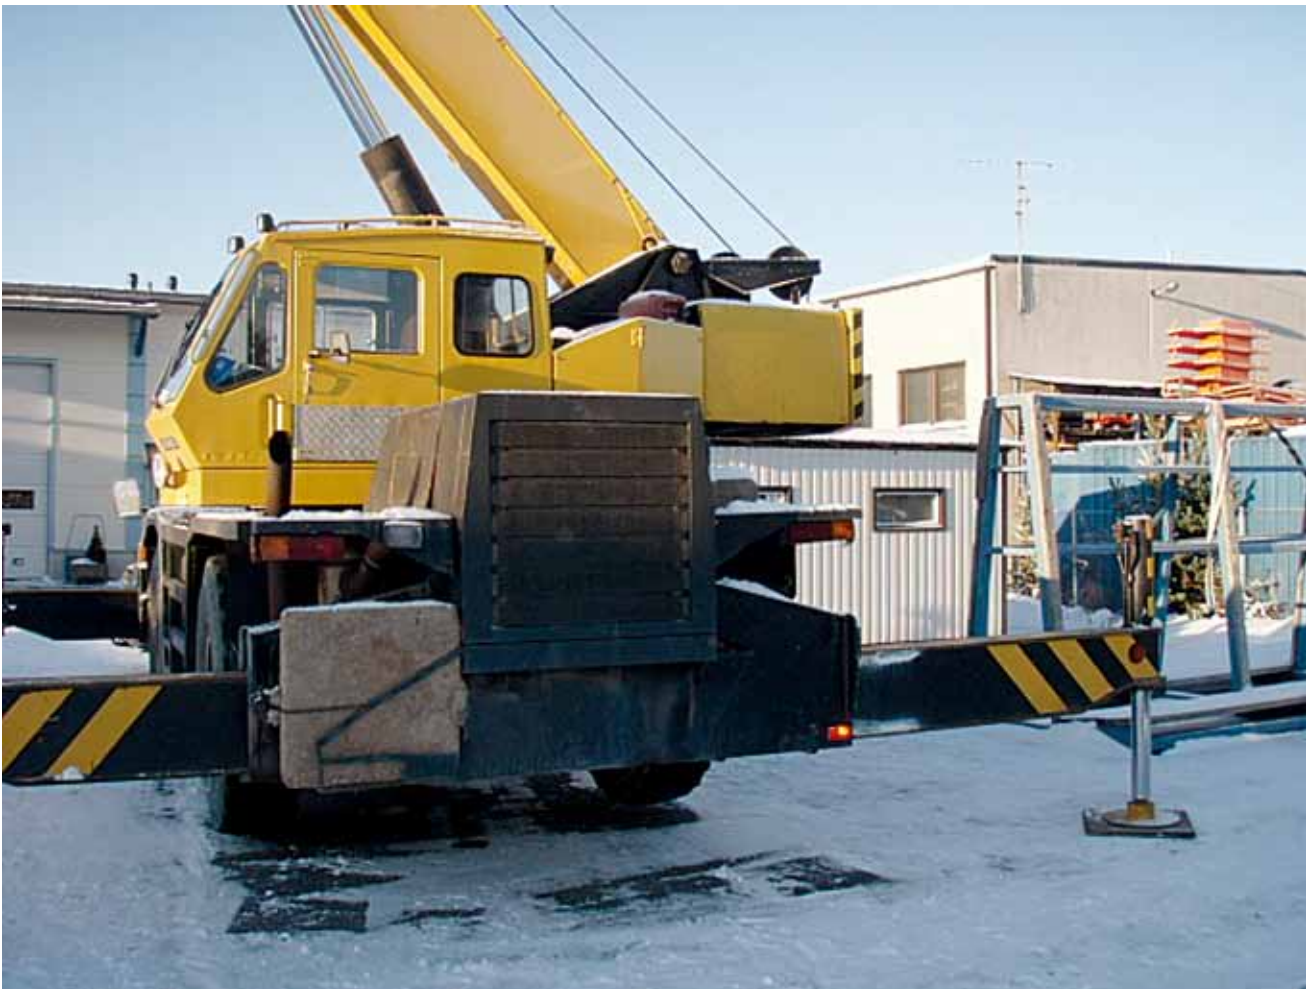
Elementtiasennusyriksen toimitusjohtaja JJ ja yrityksen huoltomies NN (78-v.) olivat siirtäneet yrityksen piha-alueella metalli- ja peltijätettä autonosturilla (vm.1990) siirtolavalle (Kansikuva). Yrityksessä oli n. 20 työntekijää ja lisäksi alihankkijoita. NN oli yrityksen perustaja ja sen aiempi toimitusjohtaja. NN oli ollut säännöllisesti töissä yrityksessä, viimeksi kesäaikaan. Siirtotyö tehtiin yrityksen autonosturin pienellä koukulla. Nosturin iso koukku oli tuolloin vielä ylhäällä (Kuva 1).

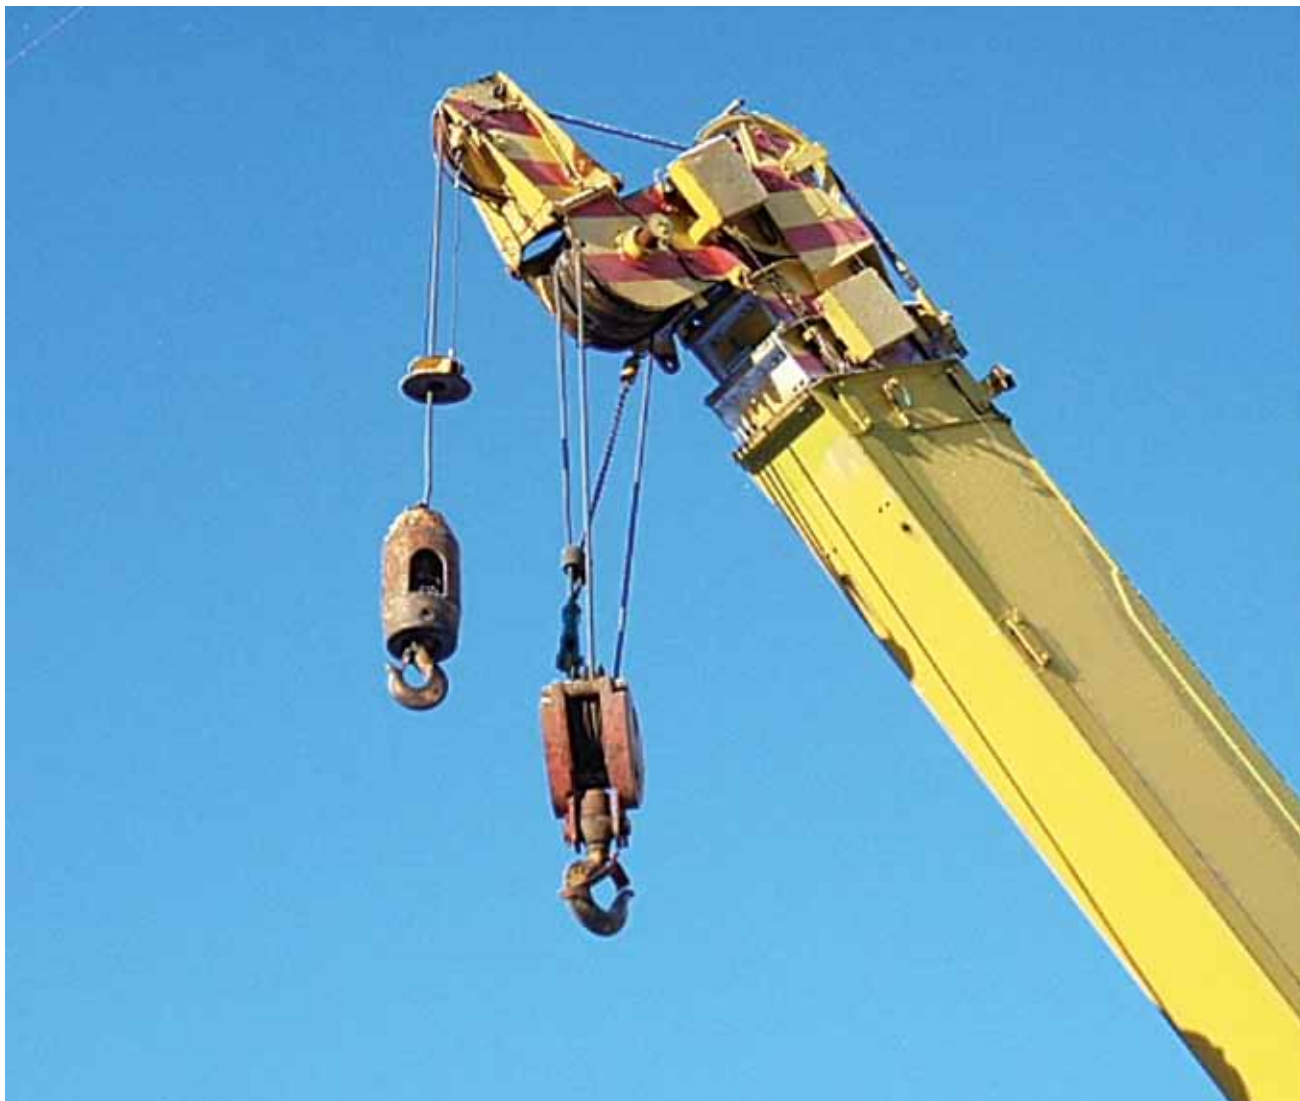
*Kuva 1. Nosturin pikku koukku ja iso koukku (oikealla).*

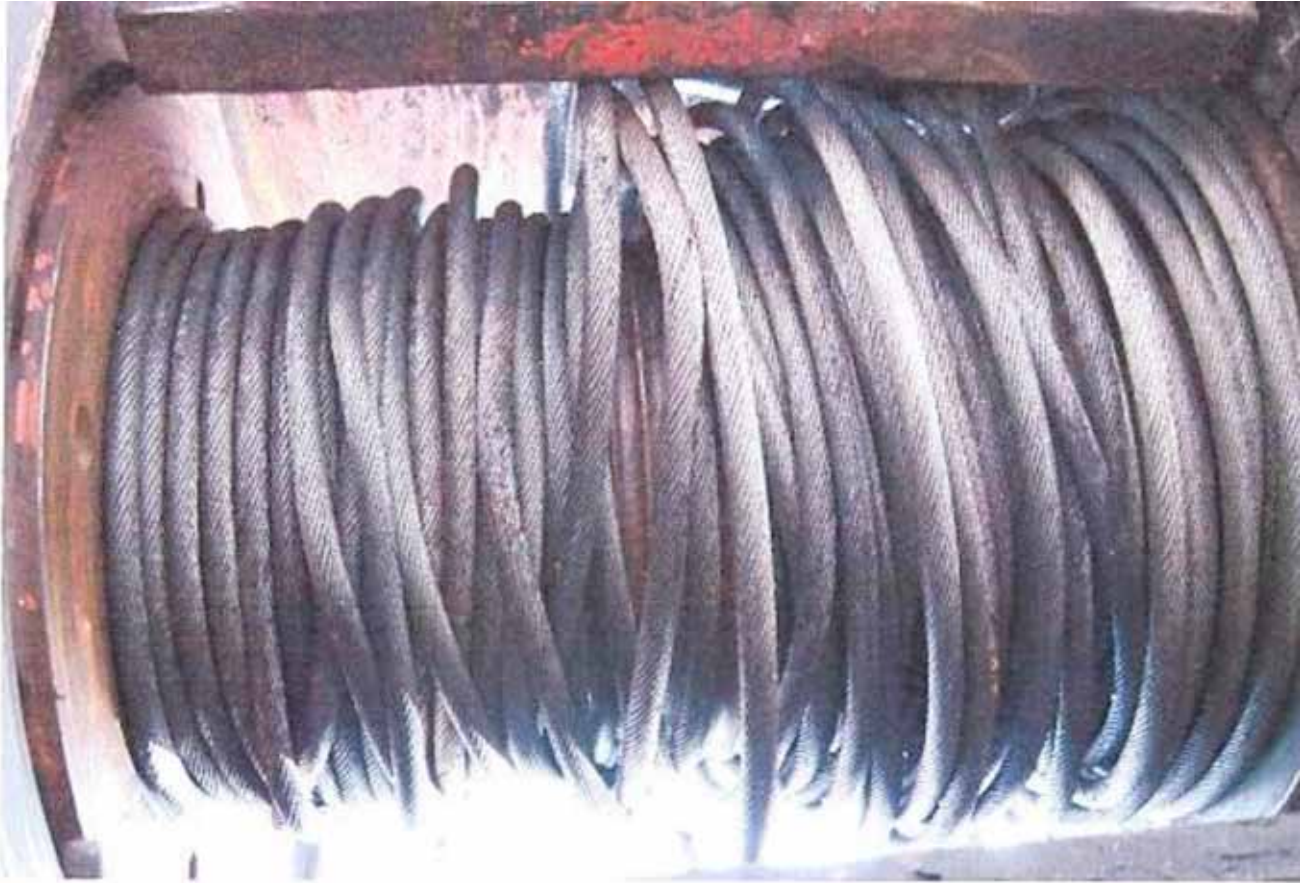
**Kuva 2. Telalla löysällä ollut nostovaijeri tapaturman jälkeen.**

Ison koukun, joka oli nelinkertaisella nostovaijerilla, omapaino ei riittänyt koukun alastuloon, jolloin nostovaijeri sekaantui vinssin telalla. Iso koukku oli tuossa vaiheessa vielä yläasennossa ja puomi ulos työnnettynä.

Nosturin koukun painon on oltava riittävän suuri tai on käytettävä lisäpainoa, jotta vaijerin sekaantuminen voidaan estää. Vaijereiden säännöllinen huolto ja niiden vaihtaminen vähentävät sekaantumisriskiä.

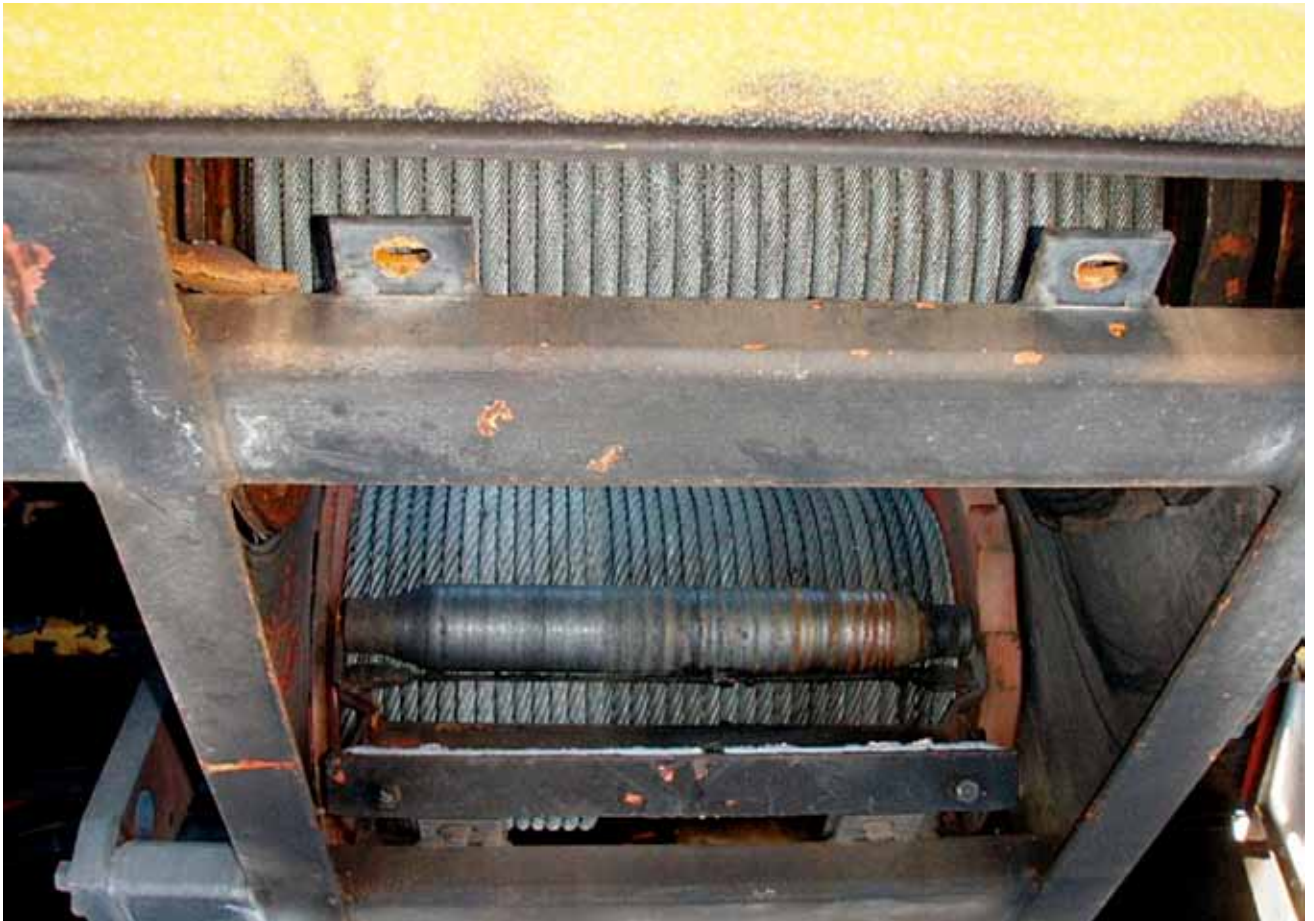
**Kuva 3. Teloilla normaalisti olevat vaijerit.**

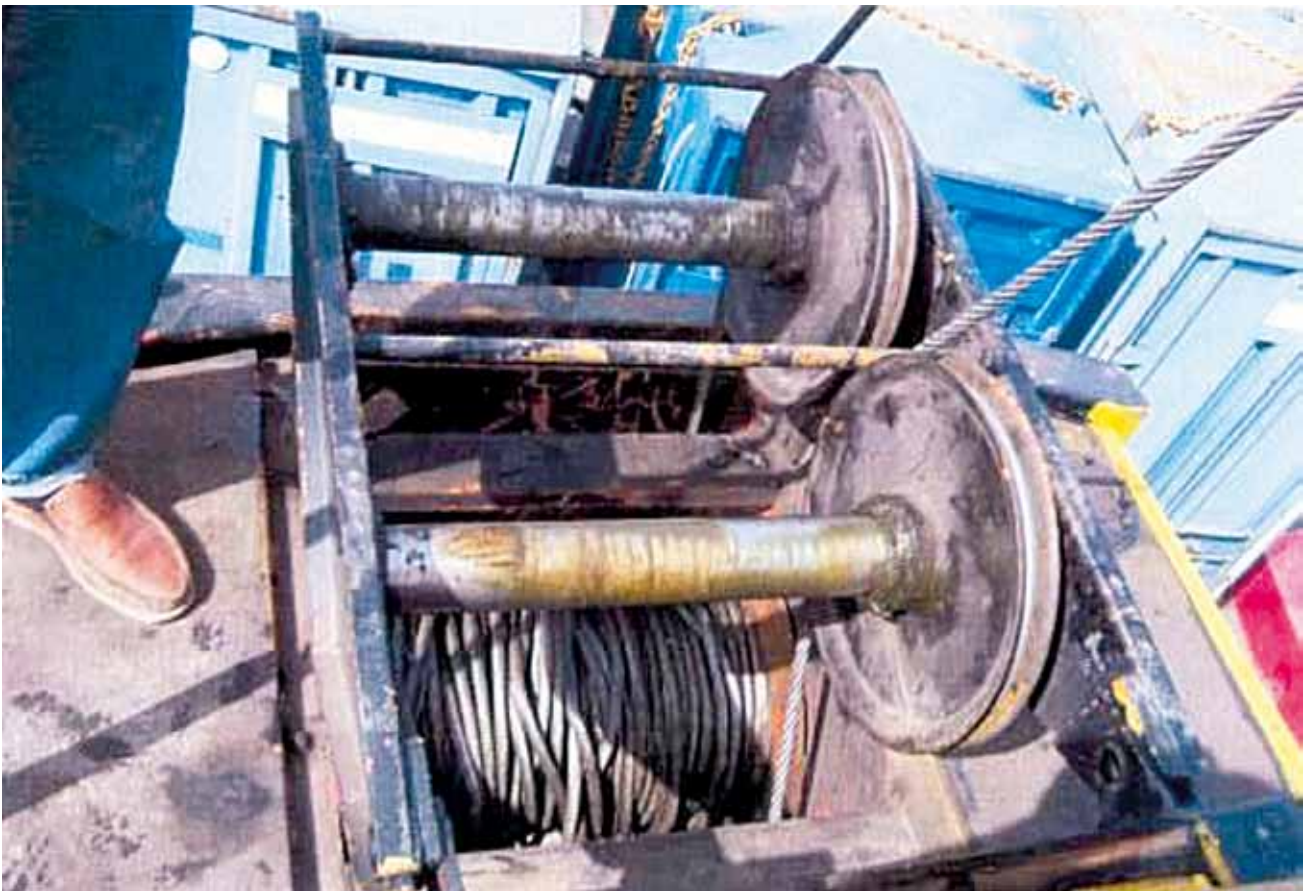
**Kuva 4. Lavastettu kuva siitä millä kohdalla NN seiso i ennen putoamistaan**

Vastapainon päällä ei ollut kaiteita, asianmukaista työtasoa tai putoamissuojaimen kiinnityskohtaa. NN:llä ei ollut työn edellyttämiä henkilökohtaisia suojaimia.

NN:n kädessä ollut vaijeri suoristui äkillisesti kiskaisten NN:ää kädestä. JJ oli kertomansa mukaan varoittanut NN:ää telalla olleen nostovaijerin löysän lenkin vaarasta. NN menetti tasapainon ja putosi autonosturin vastapainojen päältä noin 3 metrin korkeudelta asfaltille. NN menehtyi sairaalassa kahden viikon kuluttua saamiinsa vammoihin.

Mikäli vastapainoa käytetään työtasona, putoaminen sen päältä on estettävä luotettavalla tavalla. Vastapainon päälle voidaan esim. asentaa kulkutiet ja kiinteät kaiteet. Toinen vaihtoehto on vastapainon sivulle työn ajaksi asennettavat putoamissuojainten kiinnitystangot, joihin molempiin yhtä aikaa valjastyypinen putoamissuojain voidaan kiinnittää.
