Työpaikkaonnettomuuksien tutkinta (TOT)

7/99

Kuljetus/Puutuoteteollisuus

Vaihtolavakuljettaja palautti tyhjentämäänsä purukonttia takaisin asiakkaan teollisuuskiinteistölle. Kontin ohjaamiseksi oikeaan paikkaan se lasketaan L-profiilista rakennetuille kiskoille. Kontti nousi ulos ohjaimilta ja juuttui kiinni. Kuljettaja yritti irrottaa kontin auton vaijerivinssin avulla. Vinssin käydessä kuljettaja oli kontin ja auton peräosan välissä. Kontti irtosi äkisti ja kuljettaja puristui kontin ja auton takaosan väliin.

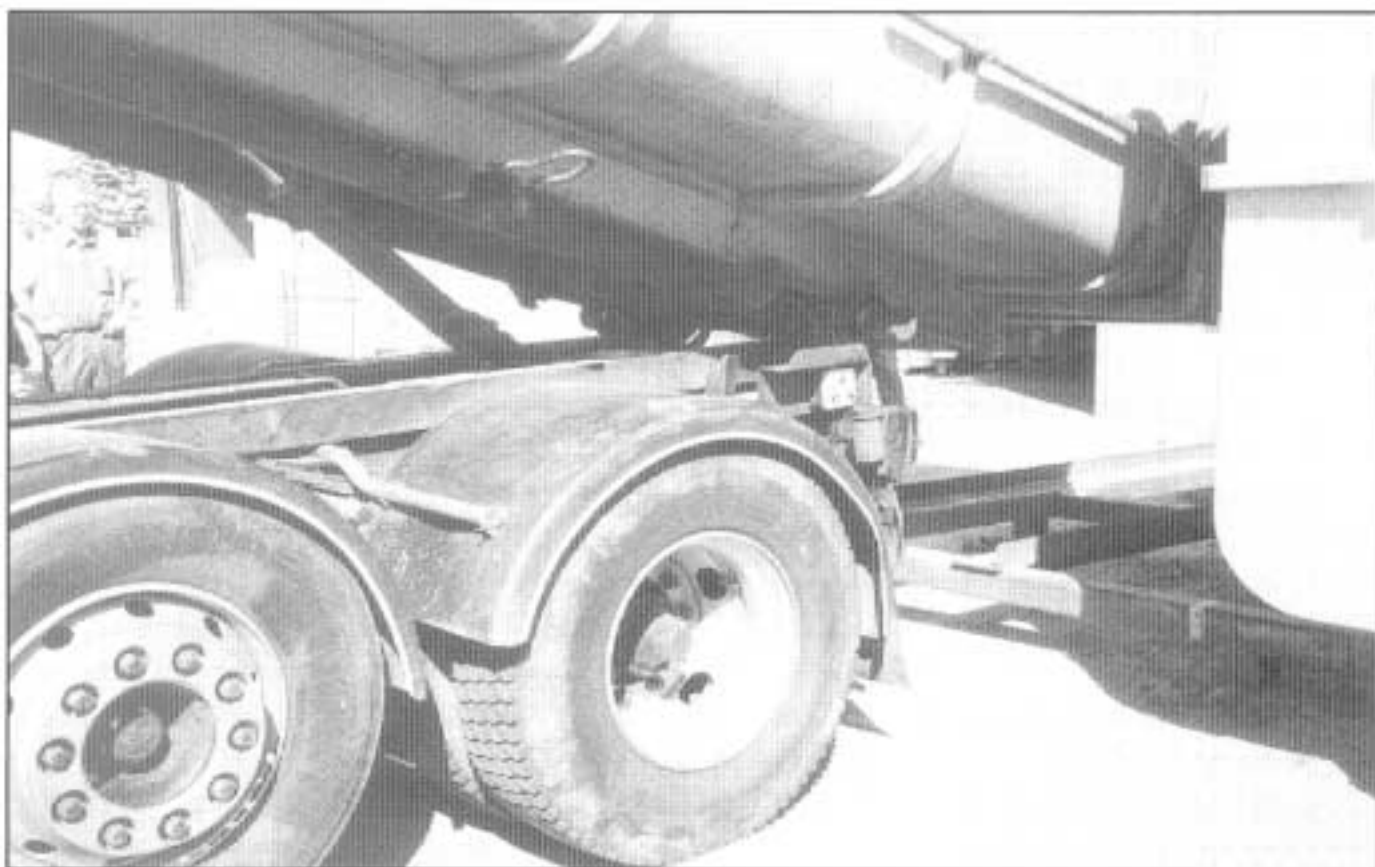
Kontin takarullasta ja toisesta L-kiskosta löytyneiden jälkien perusteella kontti osui auton kulkusuunnassa katsoen noin 5 cm liikaa oikealle. L-kiskon pystyssä oleva osa jäi tällöin kontin takarullan ja rullan akselin tuen väliin. Kontti liukui kuitenkin rullan akselin ja L-kiskon reunan varassa miltei kiskojen loppupäähän saakka, kunnes se ilmeisesti juuttui paikalleen. Kontti oli tällöin todennäköisesti vinoon ja kontin etupää vielä

ilmassa. Auton ja kontin välissä oli ilmeisesti 60–80 cm:n väli (kuvat 1 ja 2).

Ohjainkiskoille osuminen kontin laskussa oli vaikeaa, koska niiden alkuosaa ei oltu levitetty helpottamaan kontin ohjautumista kiskoille.

Kuva 1. Kontti lasketaan keskellä oikealla näkyville ohjainkiskoille.

Vaihtolavan ohjainkiskot on syytä muotoilla siten, että ne ohjaavat hieman vinossakin lasketun purukontin paikalleen.

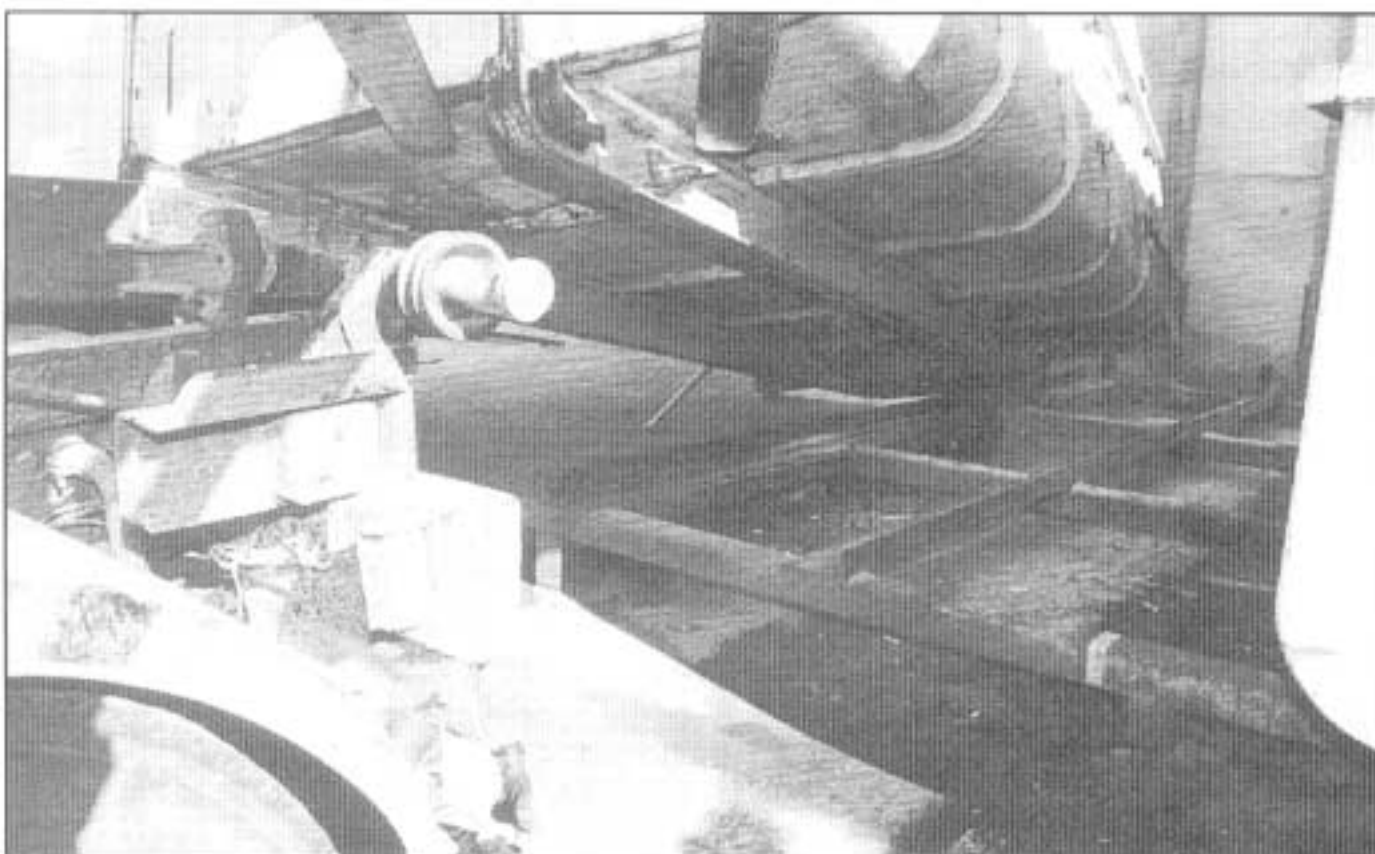
Auton peräosassa oleva vaihtolavan käyttökytkin jätti vaijerivinssin joskus viallisesti vetoasentoon. Sama todettiin tapaturmatutkinnassa. Kytkimet ovat pakko-käyttöisiä ja palautuvat seis-asentoon, jollei niihin vaikuteta (kuvat 2 ja 4).

Kuva 2. Kontti poissa ohjainkiskoilta, käyttökytkimet vasemmalla keskellä.

Ko. tapauksessa hallintalaitteet olivat aivan auton perän tuntumassa, jolloin auton ympärikiertäminen toiselle puolelle tuntui varmasti epäjohdonmukaiselta. Hallintalaitteet voisivat sijaita esim. auton ohjaamon takaosan läheisyydessä, josta olisi vielä hyvä näkyvyys vaihtolavan liikkeisiin.

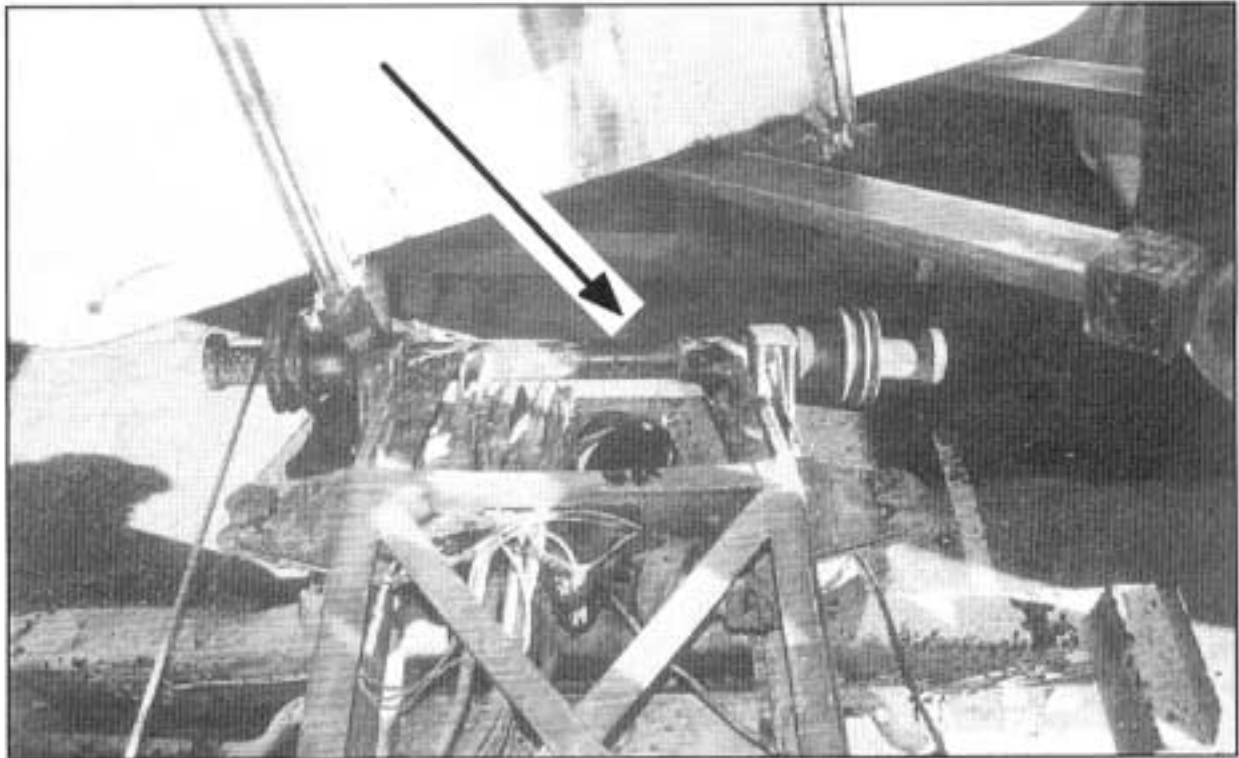
Tapaturmahetkellä kuljettaja oli ilmeisesti siirtymässä auton ja kontin välistä auton puolelta toiselle. L-profiilissa olevien jälkien perusteella kontti oli irronnut ja liikkunut eteenpäin noin 80 cm. Kuljettaja jäi kontin ja auton perän väliin keskelle autoa ja puristui kuoliaaksi ilmeisesti välittömästi (kuva 3).

Kuva 3. Nuoli osoittaa puristumiskohtaa.

Kuljettajan liikkuminen vaihtolavan ja auton peräosan välistä on aina riskitekijä, johon on syytä kiinnittää erityistä huomiota. Ohjeita, jotka kieltävät ko. välissä oleskelun, on ehdottomasti noudatettava ja noudattamista valvottava.

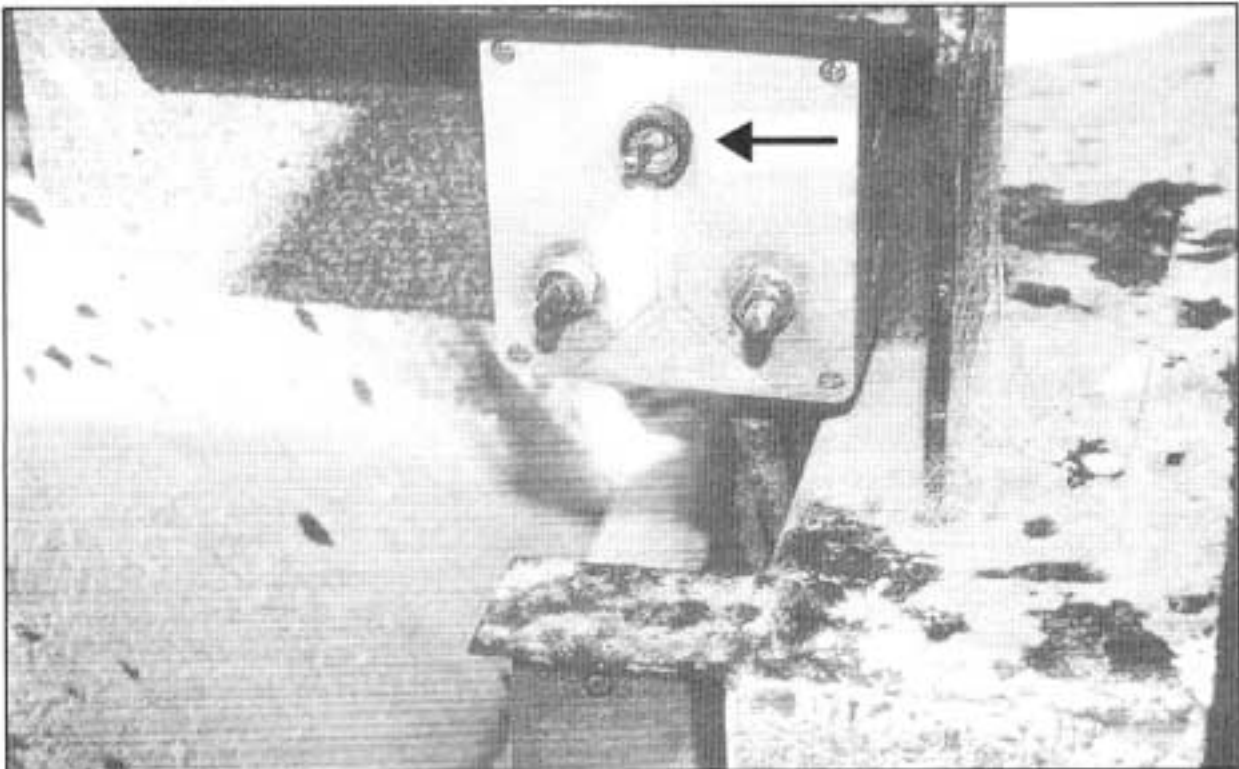
NN on käyttänyt vaijerivetoa, liikkunut heti sen jälkeen ajoneuvon ja kontin välistä eikä ole huomannut, että vaijerin veto jäi päälle. Purukontti irtosikin äkisti, syntyi heilahdusliike ja NN jäi puristumiskohtaan.

Kuva 4. Lähikuva valjervinssin ohjauskytkimistä.

Käyttökytkimien rakenne tulee muuttaa. Parhaana vaihtoehtona on standardin mukainen painonappityyppinen ohjain, jossa liikesuunnat ovat loogisia verrattuna vaihtolavan liikkeisiin.
