Työpaikkaonnettomuuksien tutkinta (TOT)

11/99

Puutavarateollisuus

Lajittelupöydän tyvensievistelijälle tukit ohjaava valokenno oli irtokaarnoien peittämä. Lajittelijan käydessä pöydällä poistamassa kaarnat, hän putosi palatessaan alapuoliselle kolakuljetimelle. Käyntiin jätetty kuljetin vei lajittelijan puristumiskohtaan.

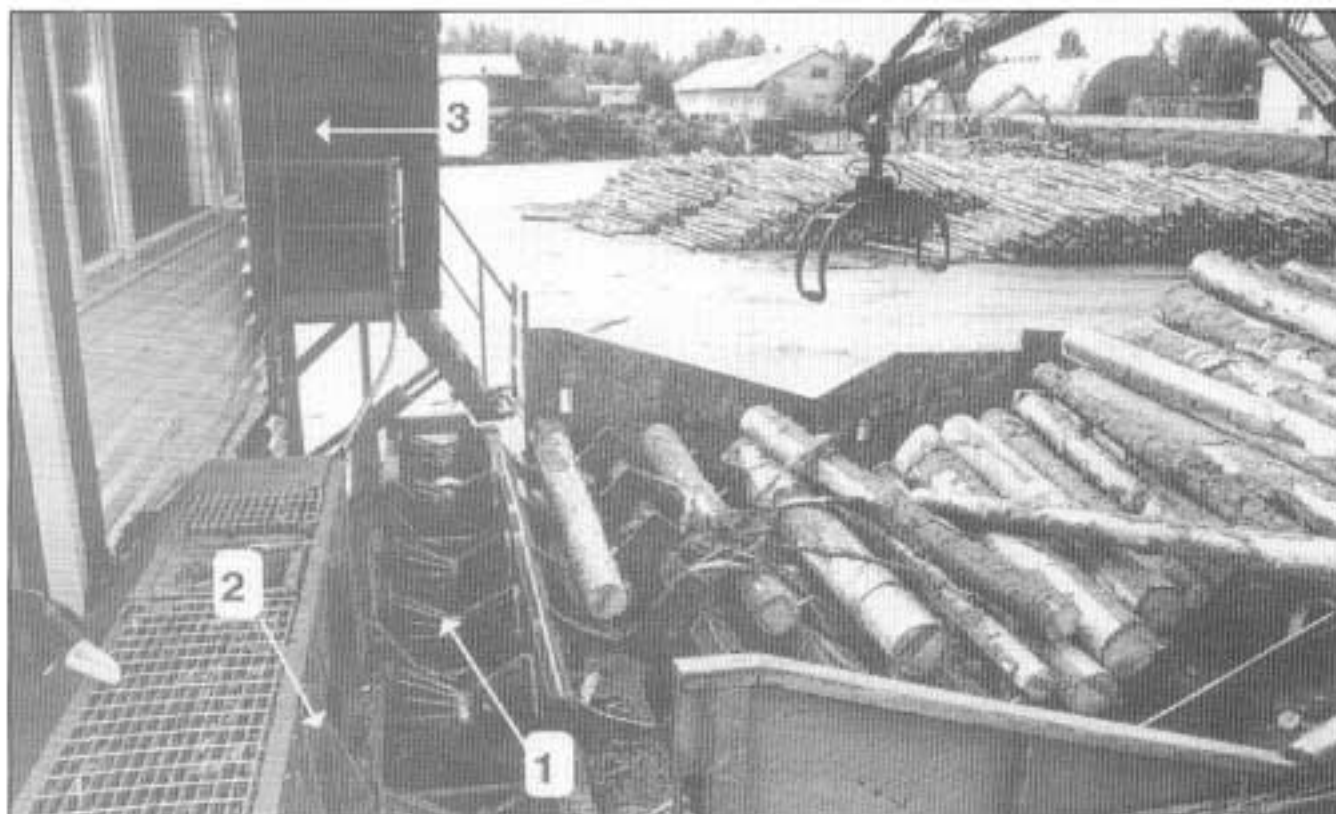
Tyvisievistäjän toimintaa ohjaavat valokennot on sijoitettu tukkipöydän tasoon niin, että ne tarkkailevat tukin asemaa vaakasuorassa suunnassa. Kun valokennot sijaitsevat tukkipöydän tasossa, kertyy niiden eteen helposti tukeista irtoavaa kuorta. Irtoava kuori teki välttämättömäksi puhdistuskäynnit tukkipöydällä ja puhdistustarvetta esiintyi vuorossa jopa 10 kertaa.

Kuva 1. 1) Nuoli osoittaa kartiorullakuljetinta, 2) nuoli osoittaa kartiorullakuljettimella olevaa valokennojen koteloa, 3) nuoli osoittaa valvomoon johtavaa ovea.

Kuoren irtoamista tukeista ei voida estää. Sen vuoksi tukkipöydän laitteita on kehitettävä niin, että irtoava kuori aiheuttaa mahdollisimman vähän toimintahäiriöitä. Puhdistuskertojen määrää voidaan vähentää esimerkiksi tyvisievistäjän valokennojen asemaa muuttamalla tai järjestämällä tukin aseman tarkkailu muulla tavalla.

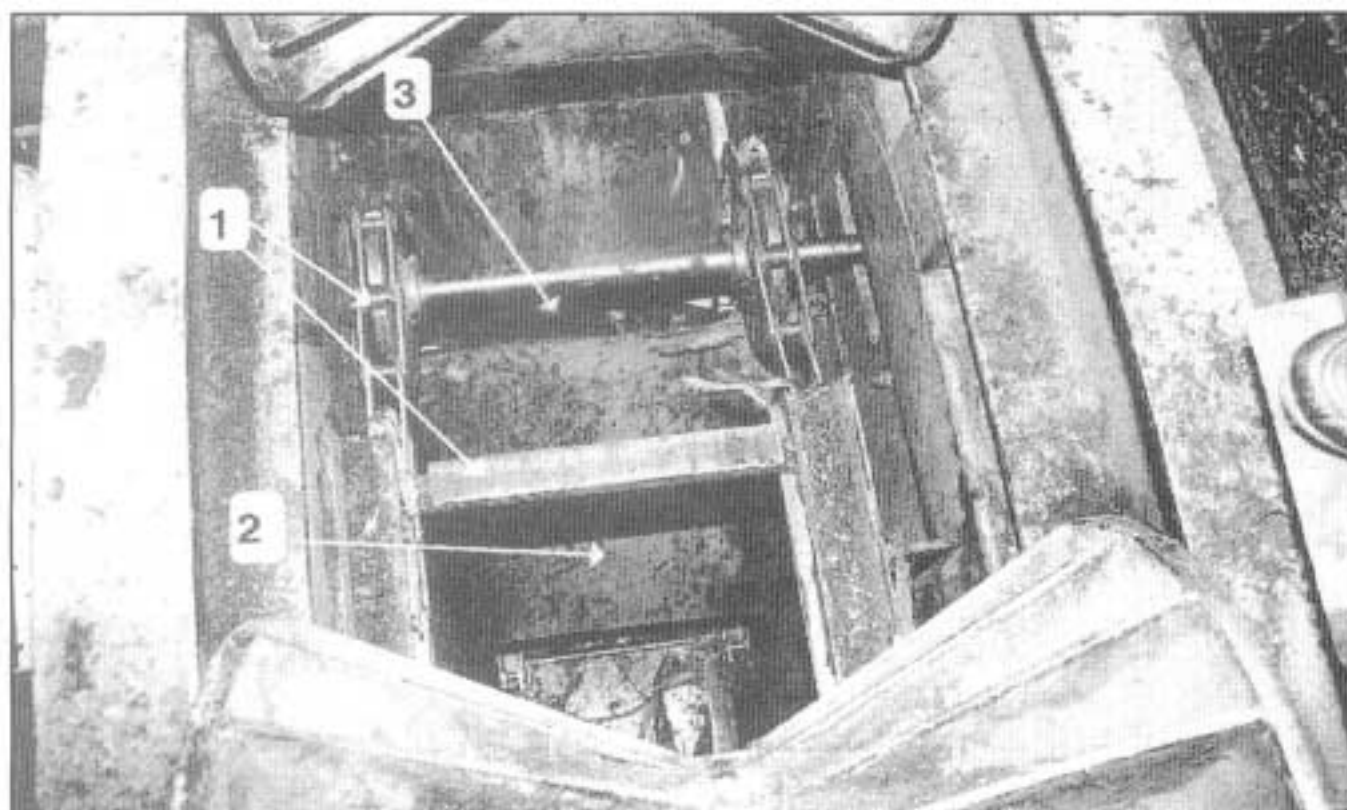
Varsinaiset tukkipöydän kuljettimet ja muut laitteet olivat olleet pysäytettyinä. Tukkipöydän alla olevat kuorikuljettimet olivat olleet käynnissä. Käynnissä ollut kolakuljetin ruhjoi työntekijän kuoliaaksi.

Tyvisievistäjän valokennojen luo ei johtanut turvallista kulkutietä. Tämän vuoksi NN joutui kulkemaan tukkipöydän kuljettimien ja muiden rakenteiden päällä, jolloin hän liukastui ja putosi kolakuljettimen kuiluun.

Kuva 2. 1) Kartiorullakuljettimen alla oleva kolakuljetin, joka oli toiminnassa, 2) kolakuljettimen kuilu, 3) NN:n puristumispaikka.

Meneminen tukkipöydälle tulee estää laitteiden ollessa käynnissä. Tämä voidaan toteuttaa esimerkiksi kulkuteihin tulevilla laitteiden toimintaan kytketyillä porteilla. Portit eivät saa aueta ennen kuin kaikki laitteet on pysäytetty.

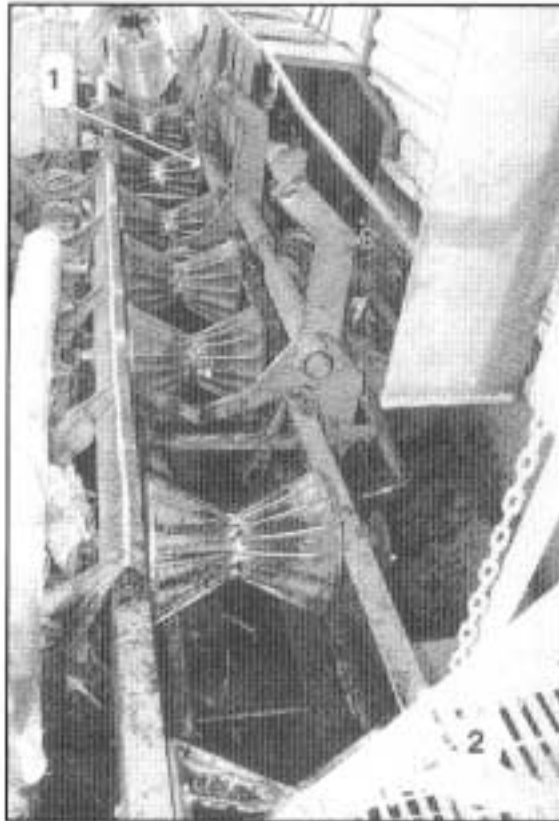
Kuva 3. 1) Nuoli osoittaa kartiokuljettimella olevaa valokennon koteloaa, 2) numeroilla kaksi on merkitty valvomoon johtavat portaat.

Tukkipöydän yhteyteen on järjestettävä kulkuteitä niin, että kulkemistarve itse pöydällä tulee mahdollisimman vähäiseksi.

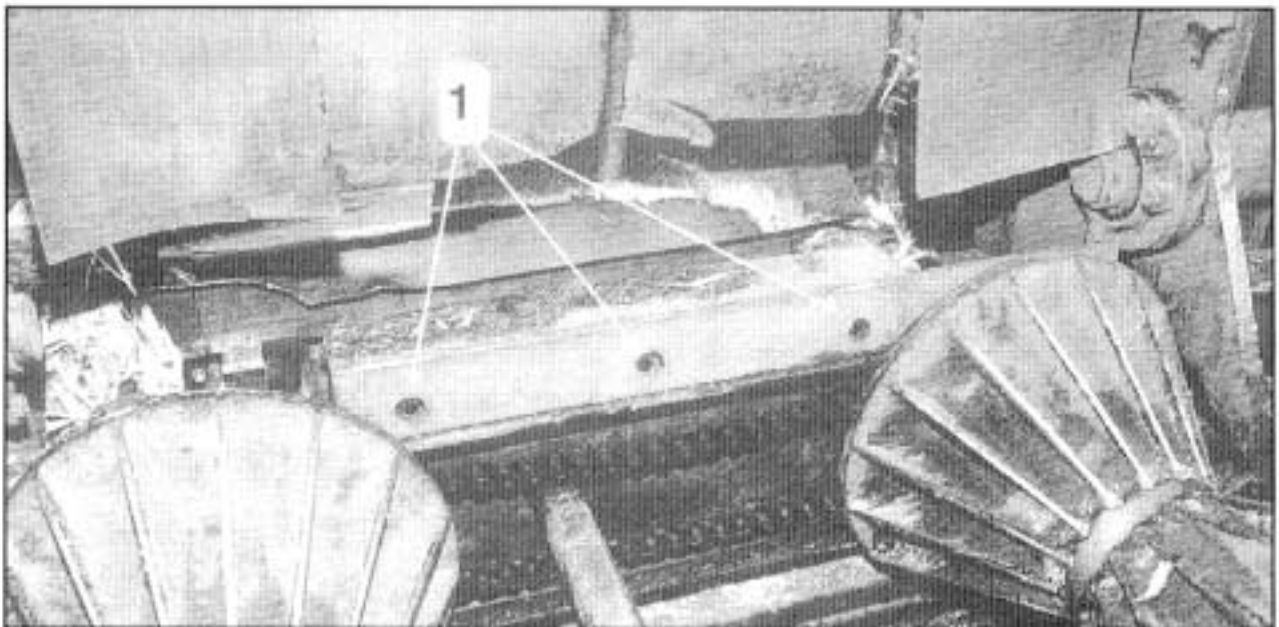
Kuva 4. Lähikuvassa on numerolla 1 osoitettu kartiokuljettimella olevien valokennojen paikat.
