Katastrofiluontoisten työtapaturmien tutkintajärjestelmä  
Työpaikkakuolemantapausten tutkinta

Tapaturmavakuutuslaitosten Liitto

8.4.1988

1/88 Putkiasentajan putoaminen ritilätasolta

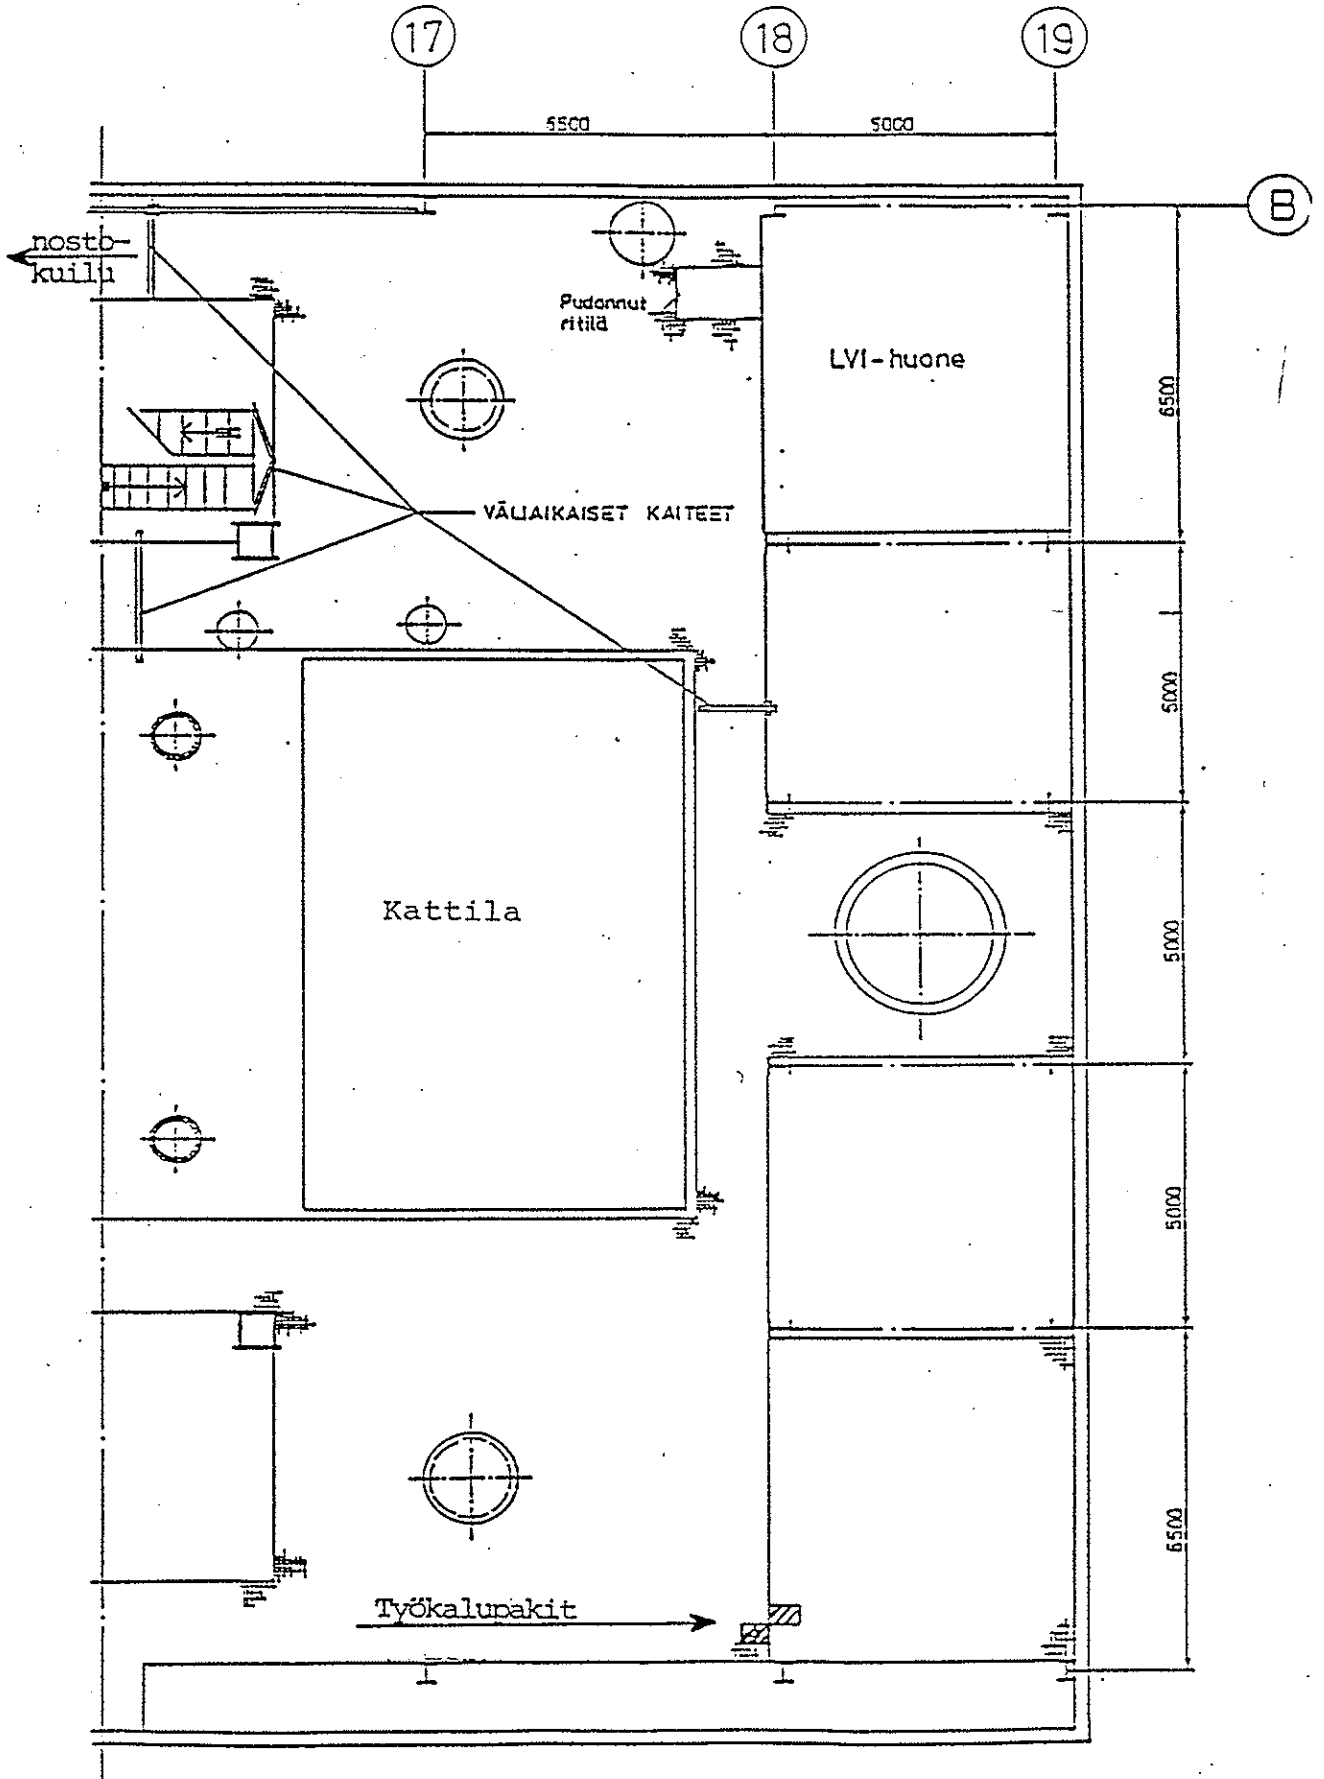
Kuva 1. Ritilätason 26,650 pohjapiirros.

Putkiliikkeen asentajat NN ja KK olivat asettamassa teräsputkea (NS 500) paikalleen tasolla 26,650. Putken väliaikaista kannatusta varten tarvittiin 50 mm korkea kappale, joksi NN lähti hakemaan 2"x4" lankun pätkää. KK jäi työkalupakkien luo (kuva 1). Hetken kuluttua KK kuuli kolahduksen, mutta jatkoi töitään. Muutaman minuutin kuluttua KK alkoi etsiä työpariaan. Tultuaan alas asennustelineiltä KK kuuli alhaalta miesten huutoa ja näki alhaalla makaavan miehen, jonka paikalle tultuaan tunnisti NN:ksi. NN oli pudonnut tasolta 26,650 alas 14 m betonitasolle 12,650 ritilätason osan pudottua hänen altaan (kuva 1).

Ritilätaso oli jäänyt keskeneräiseksi - ritilät oli levitetty mutta ei kiinnitetty. Kiinnitystyö olisi kestänyt arviolta vain muutaman tunnin. Asennusryhmä oli siirtynyt omatoimisesti tekemään seinäpalkitusta, joka piti saada valmiiksi vielä saman viikon aikana ennen kahden viikon mittaista joululomaa. Joululoman jälkeen asennusryhmä aloitti kiireisenä pidetyn pääportaikon teon tasojen 2,650 - 12,650 välille.

Tapaturmapäivä oli 7. työpäivä joululoman jälkeen. Ritilätasolla 26,650 oli kuluneen 4 viikon aikana liikkunut useita eri henkilöitä. Kyseinen taso oli eristetty lankkujen ja kaiteiden avulla. Kaksi kai-  
detta oli kuitenkin käännetty sivuun jo ennen put-  
kistotyöntekijöiden tuloa tasolle (valokuva 3).  
Tasojen vastaanottotarkastusta ei ollut vielä suori-  
tettu.

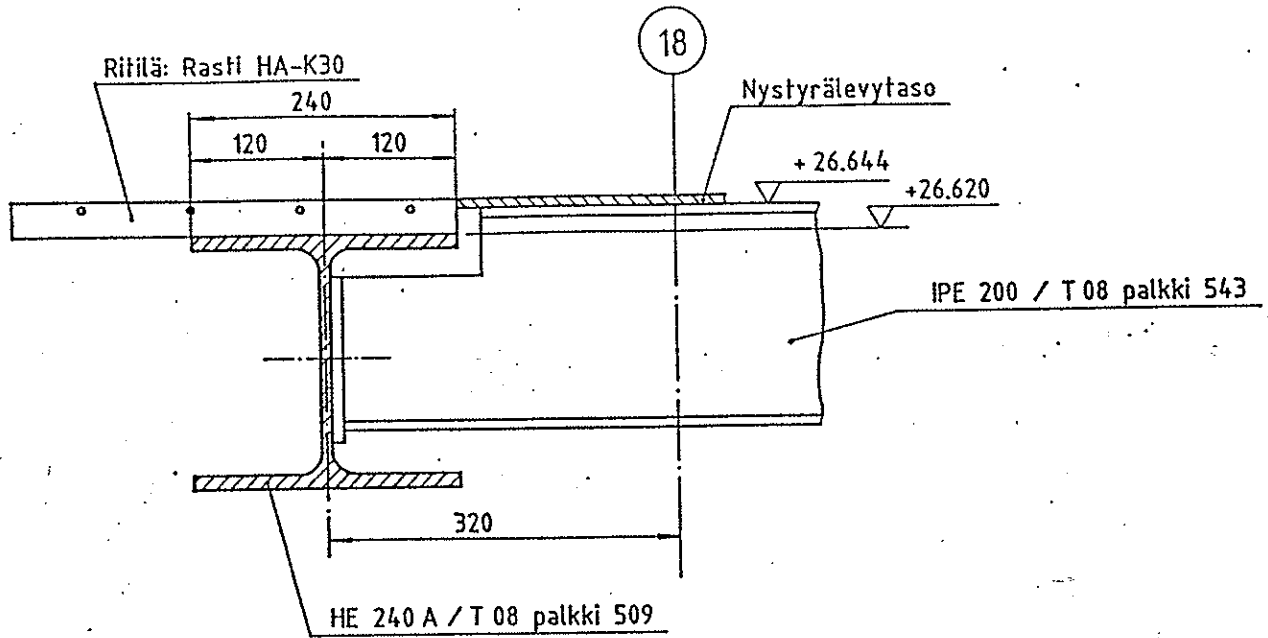
A. Suunnitelman mukainen asennus.

Pudonnut ritilätason osa oli tehty tasolla 26,650 käytettävissä olleista ritilän paloista ja se oli kooltaan pienempi kuin työpiirustukseen merkitty vastaava osa. Viereisten osien suunniteltuja mittoja oli jouduttu muuttamaan, koska suunniteelmassa ei näkynyt tason läpi kulkevaa ilmastointiputkea. Putki ei kuitenkaan olisi estänyt suunnitelman mukaisen ritilän käyttöä pudonneen ritilän kohdalla.

Suunnittelijalla tulee olla käytettävissään ajan tasalla olevat tiedot tasolla tarvittavista aukoista ja läpivientivarauksista. Ritilätason suunnittelussa tulee noudattaa standardin SFS 4438 ohjeita teollisuuslaitoksissa käytettävistä kulkuteistä ja hoitotasoista. Ritilöiden väliin tulee aina asentaa välilevyt, jos vierekkäiset ritilät voivat liukua lomittain (liite).

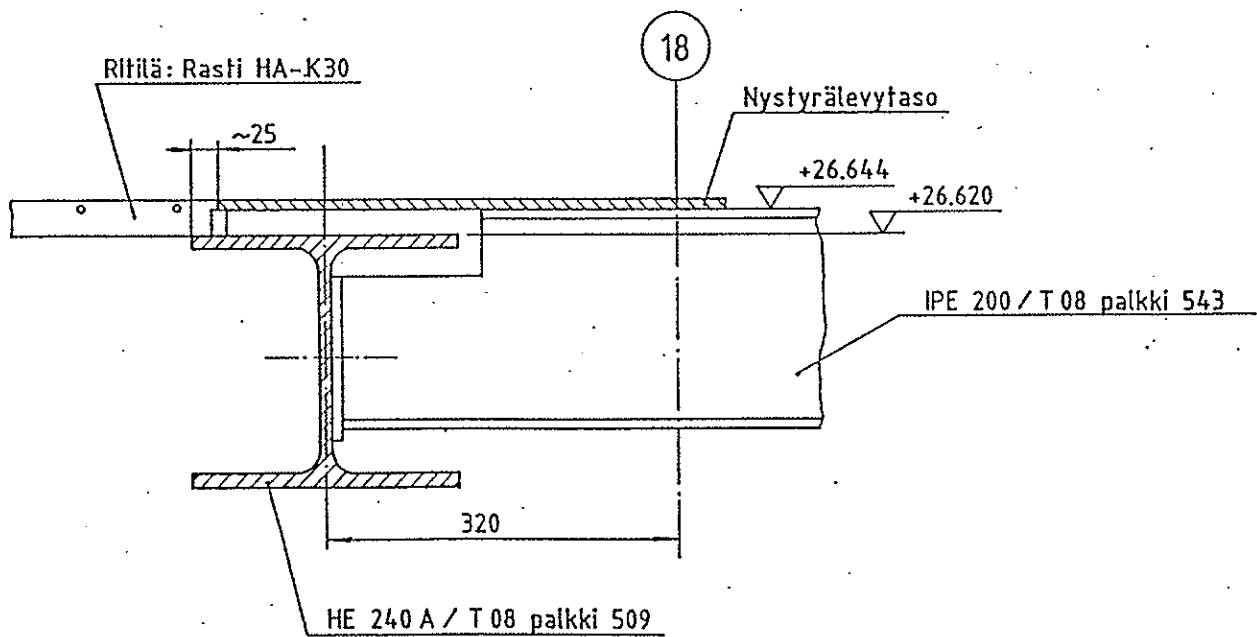
B. Toteutunut asennus.

Ritilöiden asennuksen yhteydessä oli jouduttu poikkeamaan alkuperäisestä suunnitelmasta, josta puuttui pudonneen ritilätason osan vierestä kulkeva ilmastointiputki. Pudonnut ritilätason osa oli LVI-huoneen puoleisesta päästä kannatuksella vain noin 25 mm (valokuvat 1,2). Piirustusten mukaan kannatusmatka ritilän päässä on 240 mm. Poikkeaman suunnitelmasta aiheutti aikaisemmin LVI-huoneen kohdalle asennettu ylipitkä nystyrälevy (kuva 2). Pudonnut ritilä oli peitettävää aukkoa (1000 mm x 1290 mm) 20 mm lyhyempi. Ritilöiden välissä ei ollut standardin SFS 4438 (ks. liite) mukaista liukumisen estävää välilistaa, joten ritilä pääsi liukumaan pitkittäissuunnassa.

Ritiläosien väliin ei oltu asennettu standardin SFS 4438 mukaisia liukumisen estäviä välilevyjä. Stan-  
dardi oli mainittu urakkasopimuksessa viitatussa tilaajan teknisten hankintaohjeiden liitteessä.

LVI-huoneen kohdalle asennettu valmiina elementtinä toimitettu nystyrälevy oli suunnitelmasta poiketen 215 mm leveämpi. Ritilän toisen pään kannatusmitaksi jäi näin ollen vain 25 mm (kuva 2).

Ritilät on kiinnitettävä välittömästi niiden levittämisen jälkeen. Kiinnityksessä tulee noudattaa standardin SFS 4438 ohjeita (liite). Mikäli ritilöitä joudutaan asennuksen jälkeen irrottamaan esimerkiksi huollon takia on aina varmistuttava ritilöiden uudelleen kiinnityksestä välittömästi työn jälkeen.

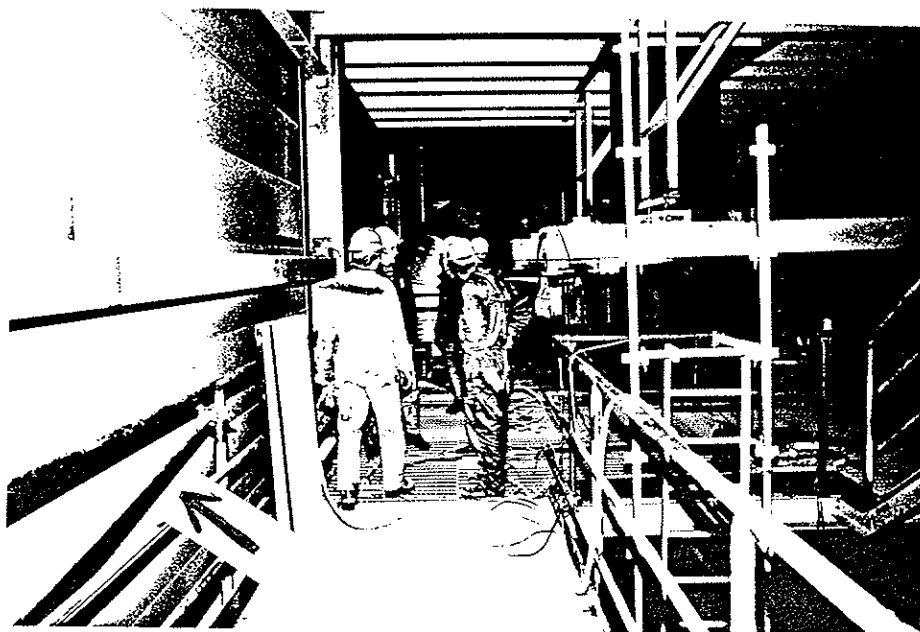
Valokuva 3. Putkieste vasemmalla, käännetty sivuun.

Kulku kenkenräiselle ritilätasolle on estettävä luotettavasti molemmista päistä kiinnitettävillä kaiteilla. Kaiteisiin on lisäksi asennettava työkalulla kiinnitettävät kyltit, jotka on varustettu esimerkiksi tekstillä "KULKU KIELLETTY, RITILÄT KIINNITTÄMÄTTÄ".
