TOT-RAPORTTI

11/02

Ahtaaja jäi satamassa teräsaihioiden
purkutyössä haarukkatrukin alle

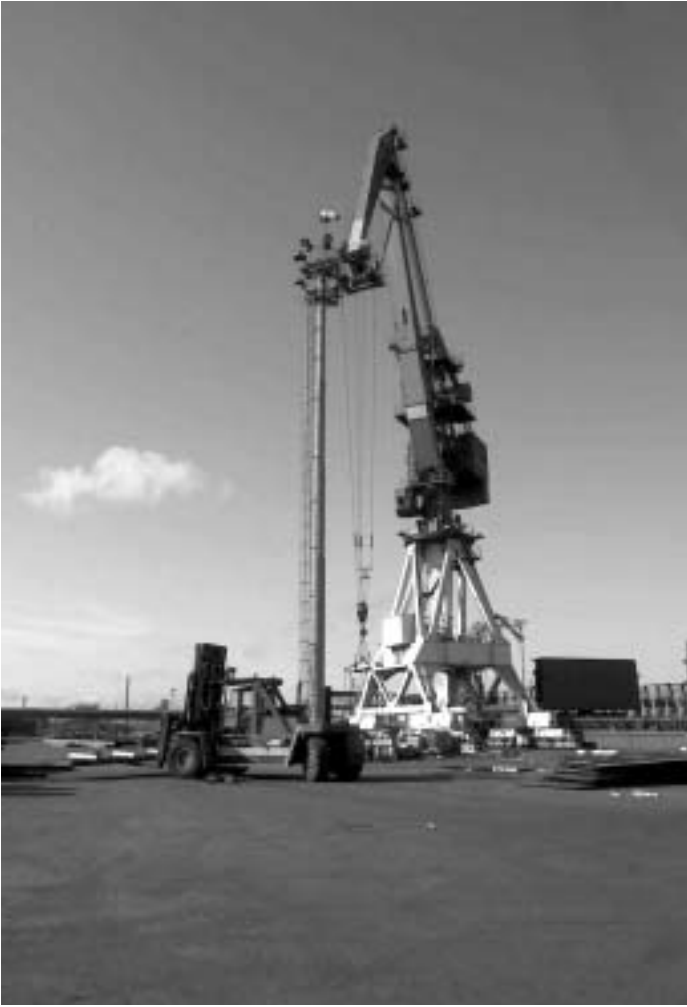
Kuva 1. Yleiskuva satama-alueesta. Taustalla purkutyössä käytetty nosturi. Edessä oleva trukki on sillä kohdalla, johon se oli pysäytetty tapaturman jälkeen.

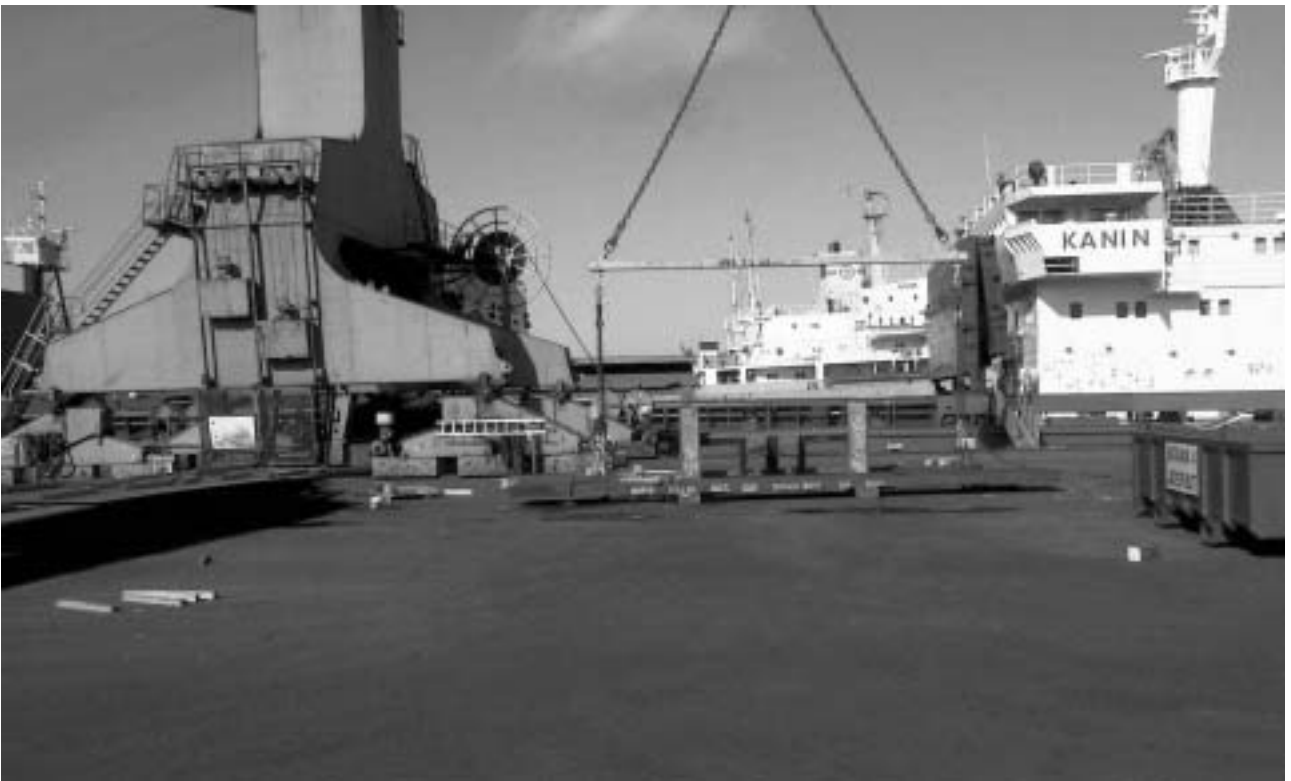
Kuva 2. Keskellä teräspukki, jonka päälle teräsaihiot laskettiin nosturilla, ja josta trukki nouti ne.

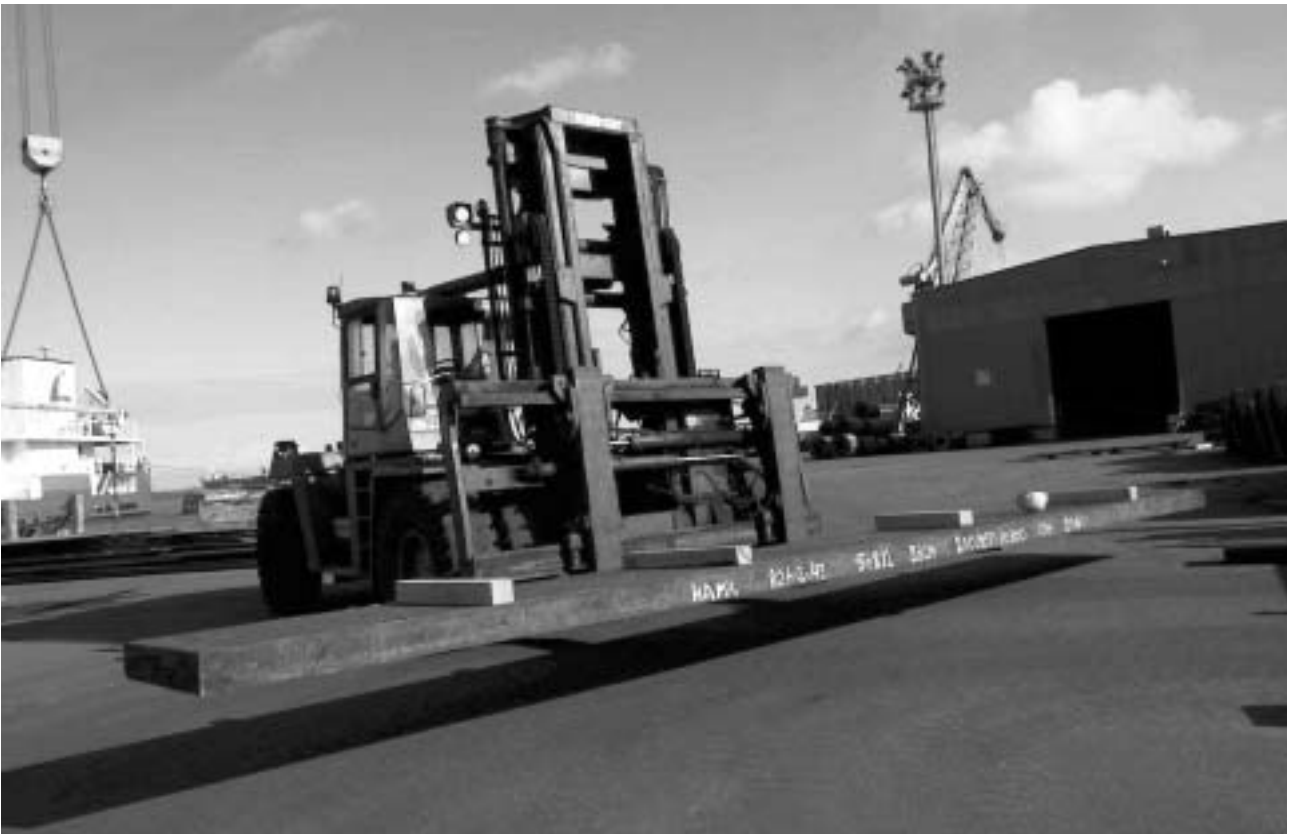
KK ei havainnut NN:ää teräsaihion päällä missään vaiheessa, sillä NN oli ilmeisesti ollut trukin johteiden muodostamassa katveessa (kuvat 3 ja 4).

Kuva 3. Trukki ja sen piikkien päällä ollut teräsaihio. Teräsaihion päällä on NN:n ja hänen työtoverinsa asettamat välipuut.

Näkyvyyttä trukin ohjaamosta tulee parantaa. Teknisinä keinoina voivat olla lisäpeilit tai tv-kamerat (esimerkiksi trukin mastoon).

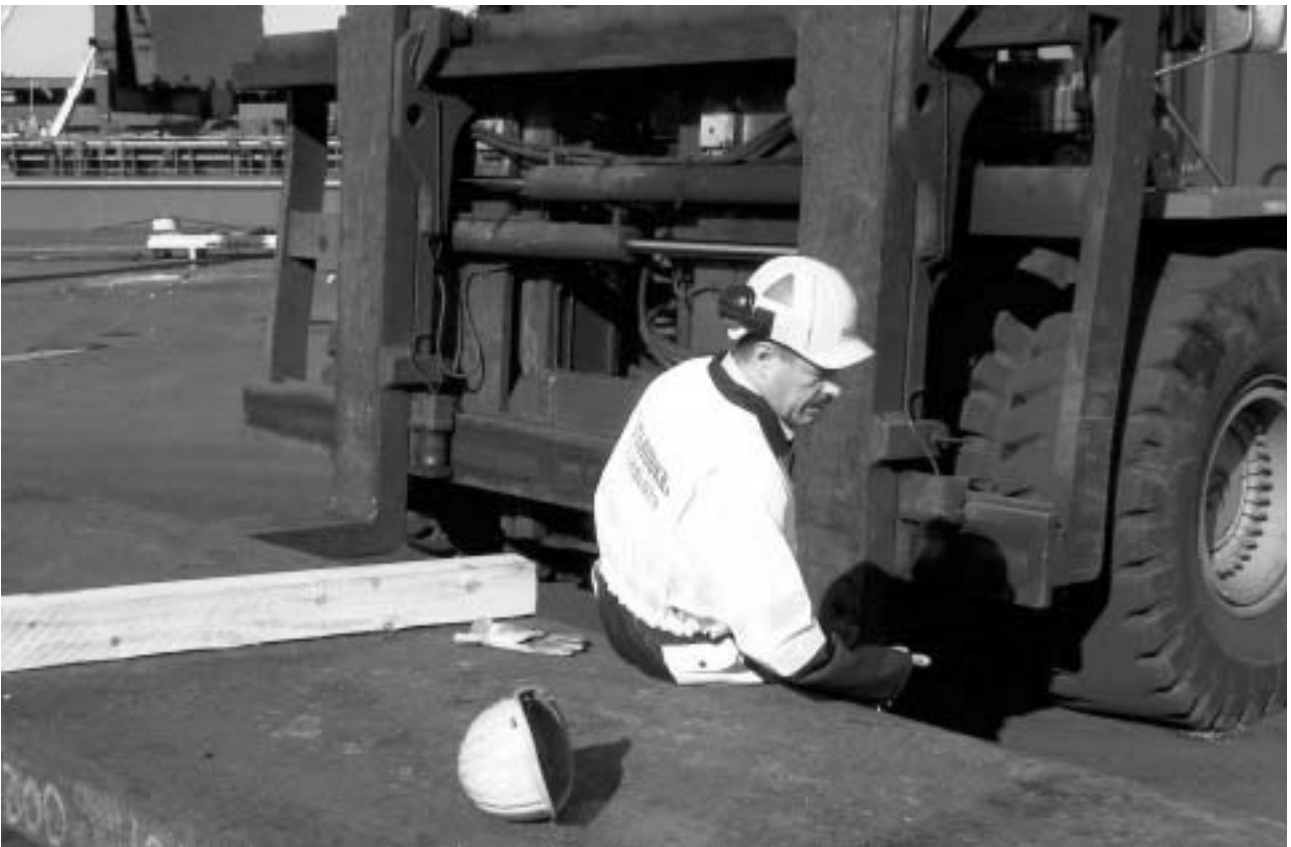
Kun KK alkoi peruuttaa trukkia, huomasivat kesätyöntekijät NN:n yllättäen ensin istuvan trukin piikeissä olevan teräsaihion päällä. Tämän jälkeen NN kävi makaamaan ilmeisen sairauskohtauksen johdosta teräsaihion päälle (kuva 4).

Kuva 4. Lavastettu tilanne NN:n istuutumisesta teräsaihion päälle. Edessä on NN:n päästä teräsaihion päälle pudonnut suojakypärä.
