TOT-RAPORTTI

10/02

Pyöräkuormaajan rengas irtosi paineistuslaitteesta ja törmäsi voimalla asentajaan

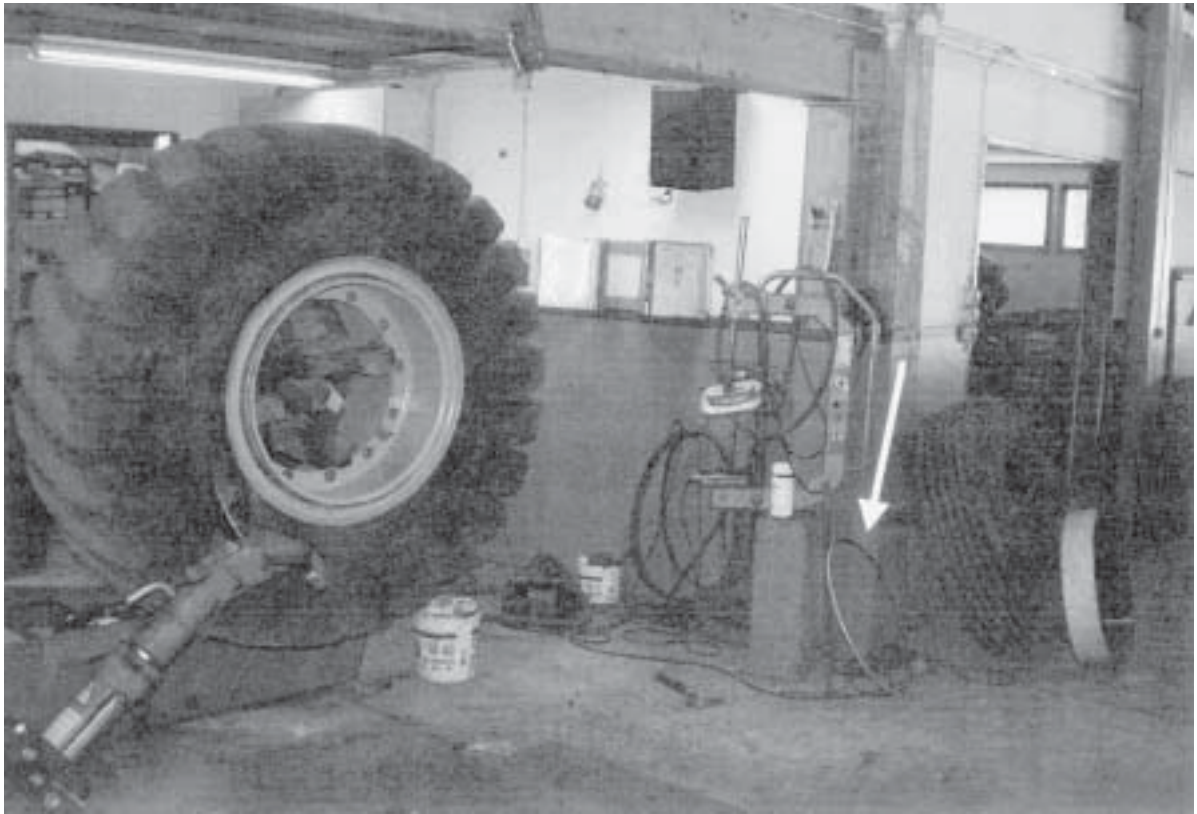
Rengas ja vanteen kaulus irtosivat vanteelta, koska NN ei ollut asettanut lukkorengasta sille kuuluvalla paikalla vanteen reunan ja itse renkaan väliin. NN oli unohtanut oleellisen työvaiheen, mitä voidaan pitää ensisijaisena tapaturmatekijänä. Lukkorengas oli tapaturman jälkeen seinää vasten korjaamohallin lattialla, johon se yleensä jätetään renkaan paikkaustyön ajaksi. Paikka oli hieman sivussa, joten seinää vasten nojaava lukkorengas ei kiinnittänyt NN:n huomiota. Lukkorengas oli myös saman värinen kuin vanne ja vanteen kaulus. Paineistaessaan rengasta NN ei huomannut, että oli unohtanut asettaa lukkorengaan paikalleen.

Kuva 1. Raskas maansiirtokoneen rengas asennetaan vanteelle ja paineistetaan tähän tarkoitukseen erityisesti kehitetyllä laitteella. Aivan kuten tapaturmatilanteissa, kuvassa asennettavasta renkaasta puuttuu lukkorengas, joka nojaa seinään laitteen vieressä (kts. nuoli).

Tässä raportissa käsiteltävä työpaikkakuolemantapaus osoittaa, että nykyisin käytössä olevien raskaan renkaan asennuskoneiden käytöstä aiheutuvat riskit riippuvat merkittävästi renkas asentajan työmenetelmistä. Asennuskoneen toiminta ja tekniset ratkaisut sallivat renkaan vanteistamisen ja paineistamisen, vaikka työntekijä unohtaisi asentaa lukkorenkaan paikoilleen. Siksi työpaikalla tulisi sopia työmenetelmistä, joilla voitaisiin vähentää unohtamisen todennäköisyyttä. Lukkorenkaalle voitaisiin esimerkiksi sopia sellainen vakiopaikka asennuskoneen läheisyydessä, josta sen huomaisi viimeistään alettaessa paineistamaan rengasta.

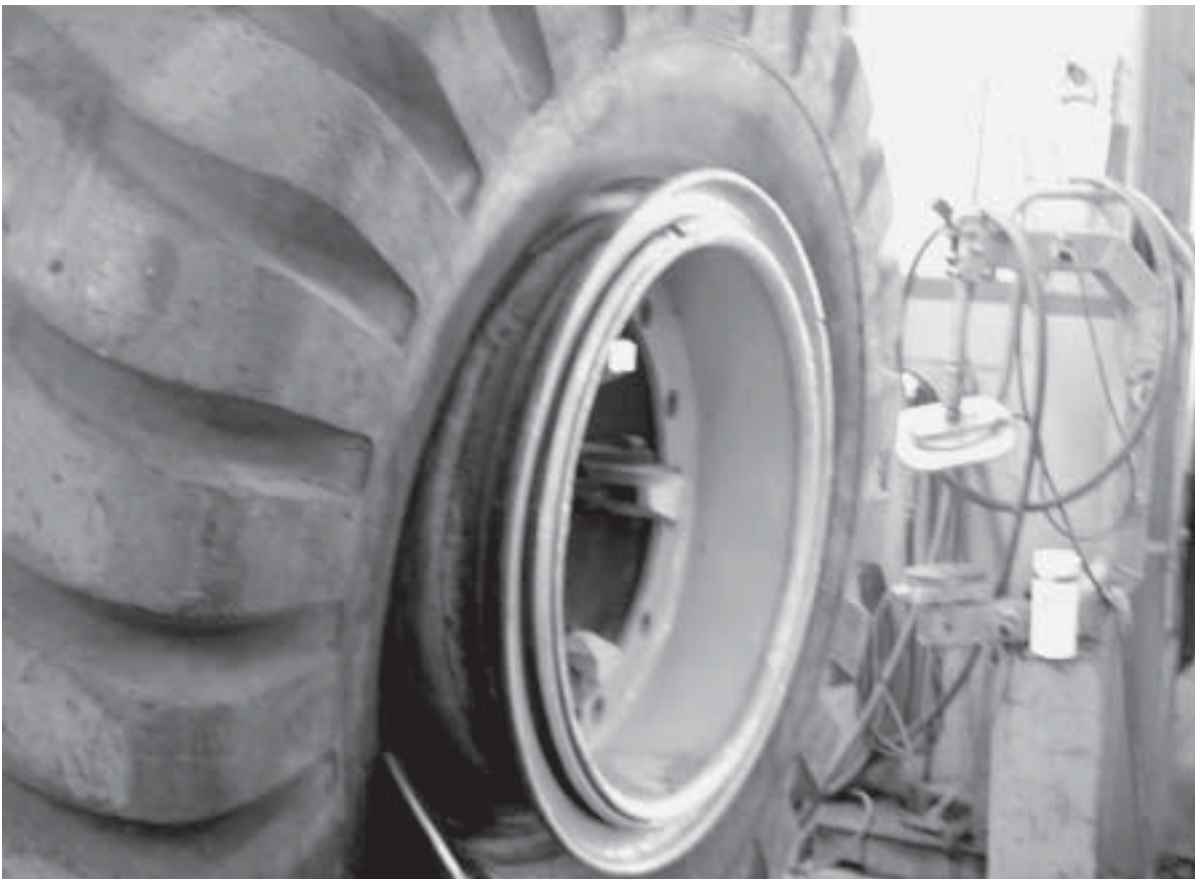
Kuva 2. Tässä renkaassa lukkorengas on asennettu paikoilleen niin kuin pitää.

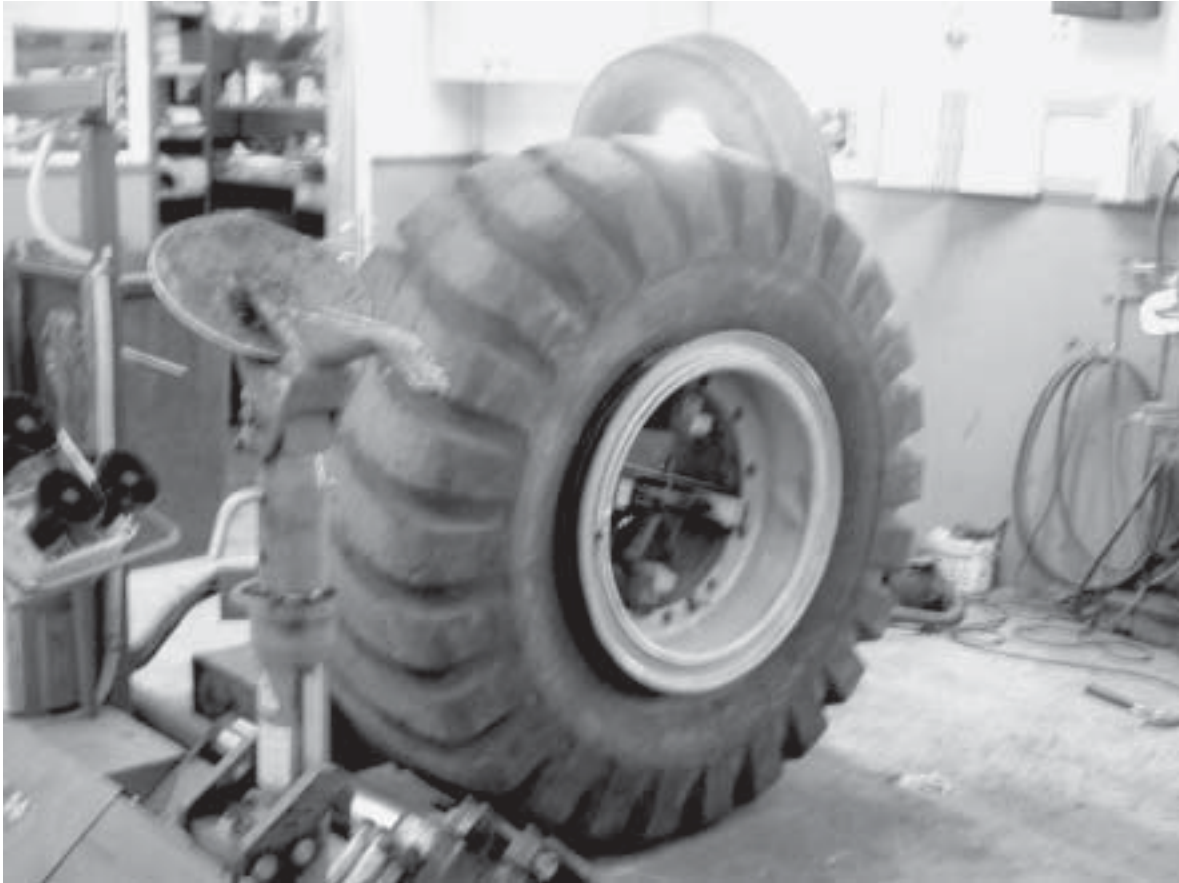
renkaaseen johdetun paineilman johdosta. Paineilma kesti renkaassa, eikä vuotanut pois huolimatta siitä, että lukkorengas ei ollut paikallaan renkaan ja vanteen reunan välissä, mikä oli erittäin epätavallista. Yleensä renkaan paineistaminen ei onnistu ilman lukkorengasta ja vaatii tiettyjä toimenpiteitä renkaan tiivistämiseksi vannetta vasten myös lukkorengaan ollessa paikallaan.

Paineen voimalla irronnut rengas ja vanteen jalkaosat osuivat renkaan edessä seisseen NN:n rintakehään, joka oli ilmeisesti aikeissa asentaa neulan venttiiliin. Neula löytyi tapaturman jälkeen NN:n selän takaa noin kuuden metrin päästä korjaamon lattialta, jonne se oli todennäköisesti lennähtänyt NN:n käsistä.

Kuva 3. Yleensä rengas täytyy laskea alas ja liikutella sitä laitteen avulla, jotta vanteen ja renkaan väli saataisiin niin tiiviiksi, että paineilma pysyy renkaassa. Tapaturmassa rengasta ei laskettu alas, ja NN seiso i renkaan edessä, kun se irtosi äkillisesti telineestä.
