KUORMA-AUTONKULJETTAJA JÄI YLLÄTTÄEN LIIKKEELLE LÄHTENEEN VETOAUTON JA VIEREEN PYSÄKÖIDYN PERÄVAUNUN VÄLIIN

TOT 6/08

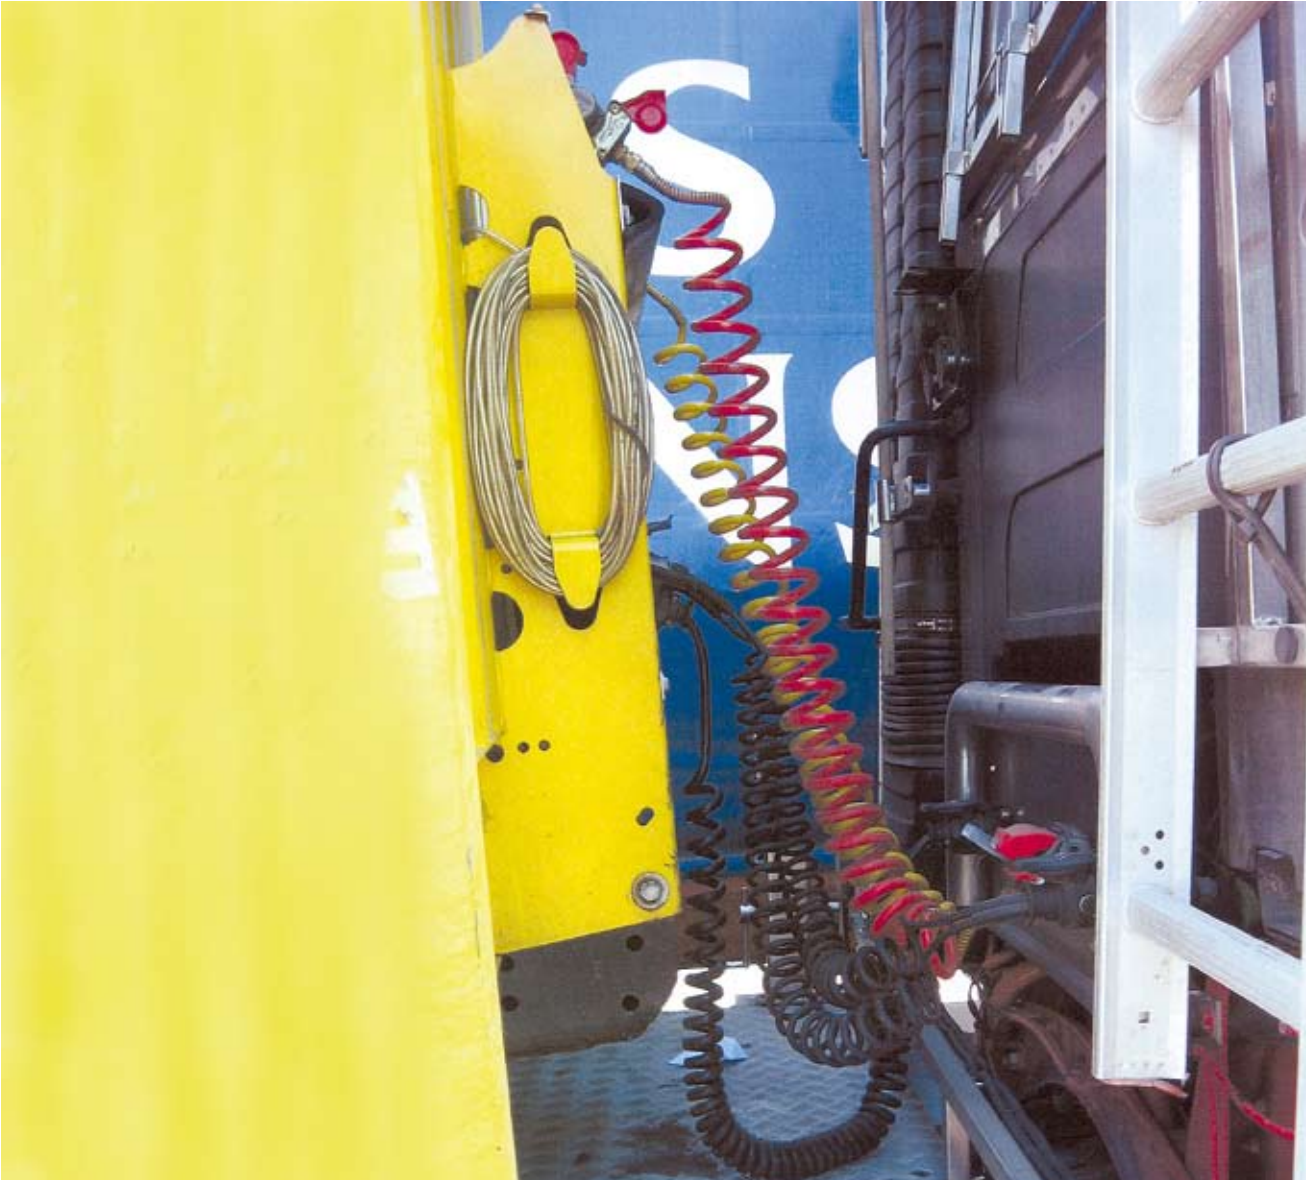
Kuva 1. Peruutettuaan vetoauton kiinni perävaunuun NN poistui ohjaamosta vetoauton ja perävaunun väliselle hoitotasolle ja kytki perävaunuun sähkö- ja ilmaletkut.

Kuorma-autonkuljettaja NN (39-v.) tuli hakemaan satamasta lastattua puoliperävaunua (myöhemmin tässä raportissa: perävaunu). Hän peruutti vetoauton kiinni perävaunuun ja poistui ohjaamosta vetoauton ja perävaunun väliselle hoitotasolle kytkemään perävaunuun sähkö- ja ilmaletkut.

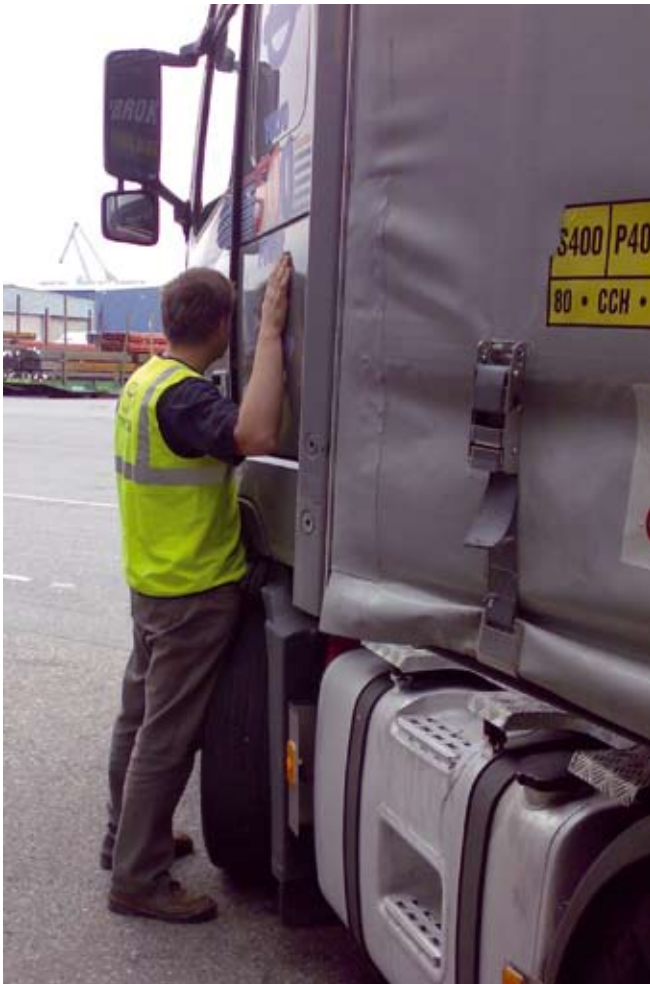
Tämän jälkeen NN laskeutui alas hoitotasolta. Samalla yhdistelmä lähti yllättäen liikkumaan taaksepäin. NN jäi vetoauton ohjaamon ja sen vieressä olleen (pysäköidyn) perävaunun väliin puristuksiin.

Kuva 2. NN jäi yhdistelmän ja sen vieressä olleen (pysäköidyn) toisen perävaunun väliin puristuksiin.

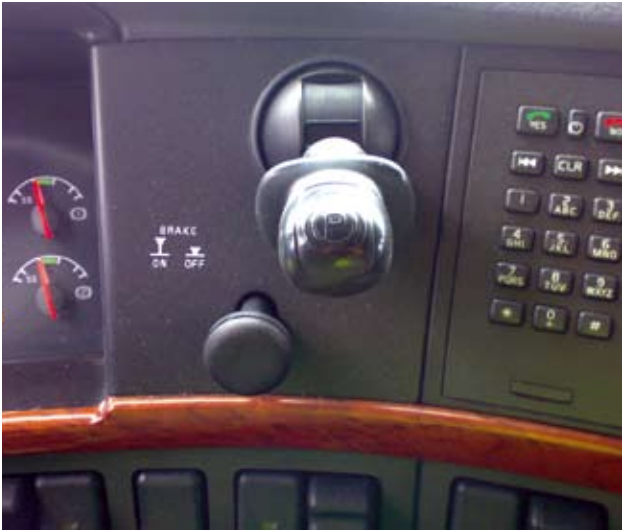
NN ei varmistanut vetoauton paikallaan pysymistä seisontajarrulla (käsijarrulla) ennen kuin poistui ohjaamosta vetoauton ja perävaunun väliselle hoitotasolle kytkeäkseen perävaunuun sähkö- ja ilmaletkut. Perävaunun jarrut puolestaan vapautuivat NN:n kytkettyä siihen jarrujen käyttöpainetkun.

Todennäköisesti seisontajarrun kytkemättä jättäminen oli seurausta hetkellisestä tarkkaavaisuuden puutteesta, sillä kytkemättä jättämisellä ei saavuteta mitään hyötyä itse työhön. Ei siis ole syytä olettaa, että NN olisi tarkoituksella jättänyt seisontajarrun kytkemättä.

Kuva 3. NN ei varmistanut vetoauton paikallaan pysymistä seisontajarrulla (käsijarrulla) ennen kuin poistui ohjaamosta

Kuorma-autonkuljettajan tulee aina varmistaa ajoneuvon paikallaan pysyminen kytkemällä seisontajarru poistuessaan sen ohjaamosta. Käytännössä tämä on kuljettajille rutiininomainen toimenpide, joka kuitenkin saattaa unohtua silloin, kun kuljettajan tarkkaavaisuus herpaantuu hetkeksi. Tällaisen mahdollisuuden takia vetoautot tulisi varustaa sellaisilla teknisillä ratkaisuilla, ettei kuljettaja ainakaan vahingossa jättäisi seisontajarrua kytkemättä. Käytännössä ne pitäisi siis varustaa esimerkiksi varoituslaitteilla, joiden avulla kuljettajaa muistutettaisiin kytkemättä jääneestä seisontajarrusta hänen poistuessaan ohjaamosta. Tällaisia ratkaisuja on jo joissakin uusissa kuorma-autoissa.

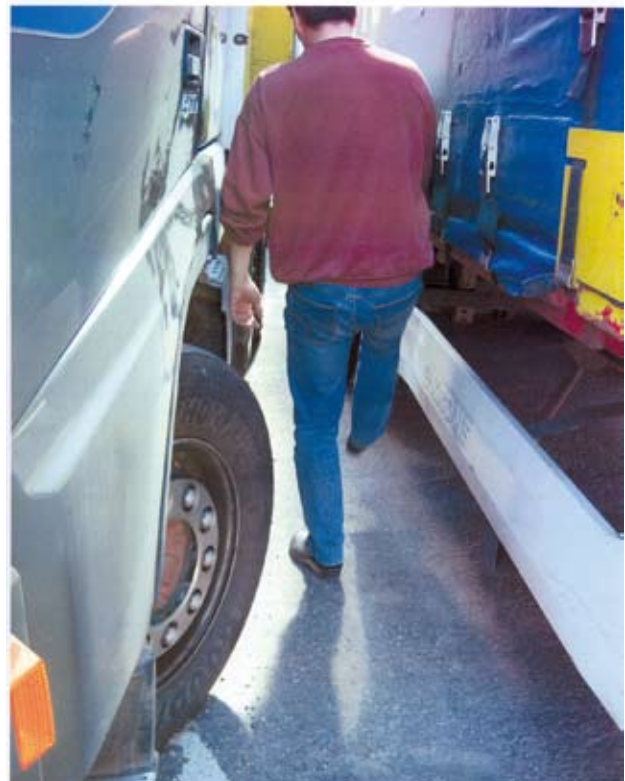
Perävaunut olivat pysäköitynä liian lähelle toisiaan. Niiden väli oli MM:n kertoman mukaan silmämääräisesti alle 50 cm. Ahtaan välin takia NN joutui jättämään vetoauton hieman vinoon (ei samansuuntaisesti viereen pysäköidyn perävaunun kanssa) päästäkseen ulos ohjaamosta. Yhdistelmän alkoi liikkua

Kuva 4. Perävaunujen väli oli MM:n kertoman mukaan silmämääräisesti alle 50 cm.

taaksepäin ja samalla kohti viereen pysäköityä perävaunua. Ahdas väli vähensi myös merkittävästi NN:n mahdollisuuksia välttää tapaturmaa, jolloin hän jäi yhdistelmän ja viereisen perävaunun väliin puristuksi

Pysäköintialueiden mitoituksessa tulisi huomioida kuorma-autonkuljettajien mahdollisuudet perävaunujen ympärillä tapahtuvaan työskentelyyn. Käytännössä perävaunujen väliin tulisi jättää tilaa 1-1,5 m sujuvan ja turvallisen työskentelyn mahdollistamiseksi.
