# TOT-RAPORTTI

## 2/02

### Kuljettaja putosi rakennustyömaalla kuorma-auton lavalta nostosaksien irrottua nostettavasta elementistä

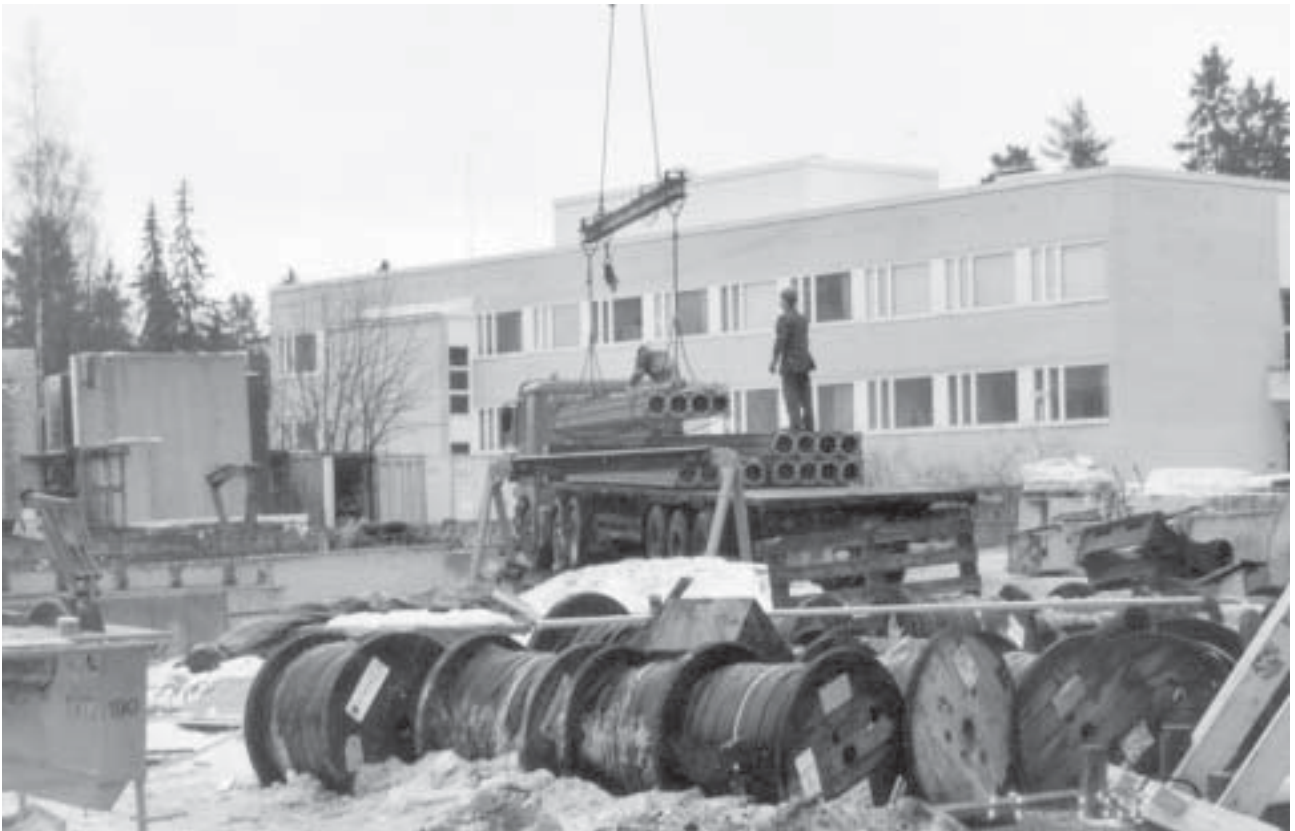
NN ja rakennusliikkeen työntekijä RR aloittivat elementtikuorman purkamisen työskentelemällä kuorma-auton lavalla (kuva 1). Kuorman purkamisen tapahtui työmaan torninosturin avulla. Nostoihin käytettiin työmaalla jo aiemmin tuotua elementtitehtaan omistamaa nostopuomia, jonka molemmissa päissä olivat nostosakset. Puomin avulla oli purettu aiemmin useita elementtikuormia työmaalla.

**Kuva 1. Ontelolaatat nostettiin suoraan kuorma-autosta asennuskohteeseen.**

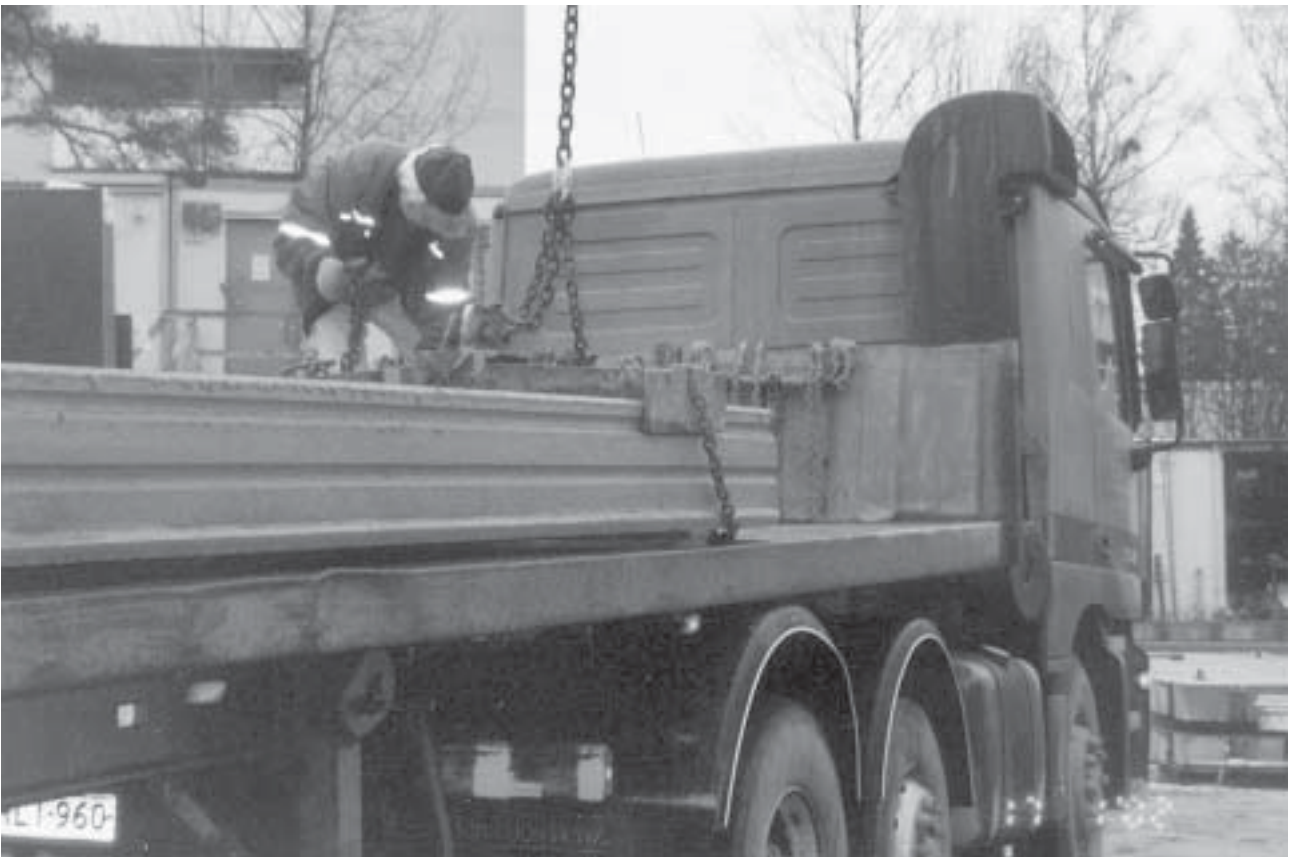
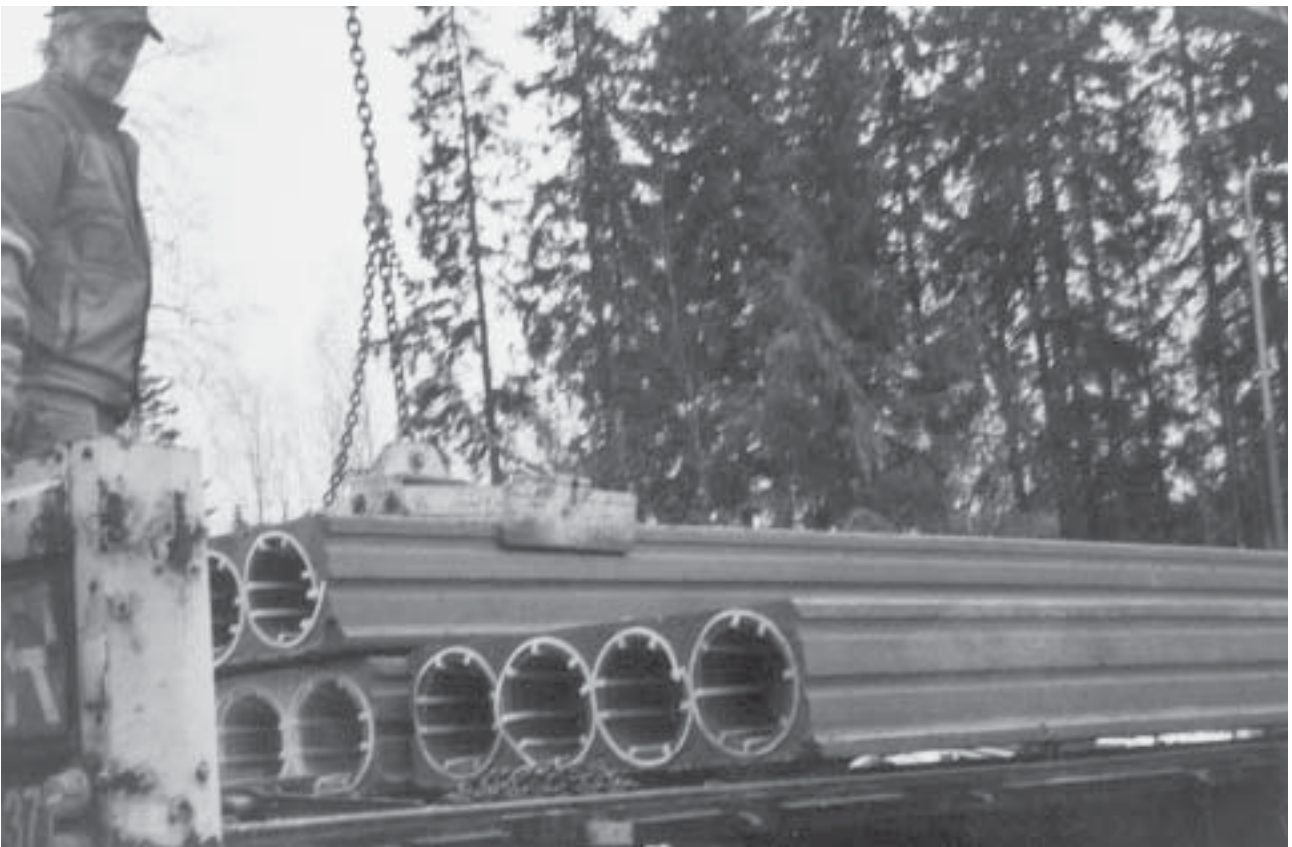
Elementtikuorman purku tapahtui niin, että NN ja RR asensivat puomin nostosakset ontelolaatan kumpaankin päähän paikoilleen ja tämän jälkeen annettiin merkki radiopuhelimella torninosturin kuljettajalle noston aloittamisesta. Ontelolaattaa nostettiin ensin ylös sen verran, että nostopuomin varmistusketjut voitiin vetää elementin ympäri ja kiinnittää paikoilleen. Varmistusketjuja ei voitu kiinnittää saksien asentamisen yhteydessä, koska sekä kahden elementtirivin väli että käytettävien välipuiden muodostama väli olivat siihen liian ahtaita (kuvat 2 ja 3).

Varmistusketjuja ei voitu kiinnittää saksien asentamisen yhteydessä, koska sekä kahden elementtirivin väli että käytettävien välipuiden muodostama väli olivat siihen liian ahtaita.

**Kuvat 2 ja 3. Noston alkuvaiheessa piti ontelolaattaa nostaa hieman ylöspäin, jotta laatan alle saatiin asennettua varmuusketjut.**

Ontelolaatat pitää kuormata niin, että varmuusketjujen asentaminen paikoilleen on mahdollista ennen noston aloittamista. Elementtirivien väliin on jätettävä riittävästi tilaa. Samoin välipuiden paksuus pitää olla riittävä.

Jos varmuusketjujen asentaminen ei onnistu ennen ontelolaatan nostoa, pitää noston tapahtua kohtisuoraan ylös välisiirtona sellaiselle alustalle, missä varmuusketju voidaan turvallisesti kiinnittää.
