TOT-RAPORTTI

16/02

Metsuri jäi jyrkässä rinteessä alas vyöryneen traktorin alle

TOT 16/02

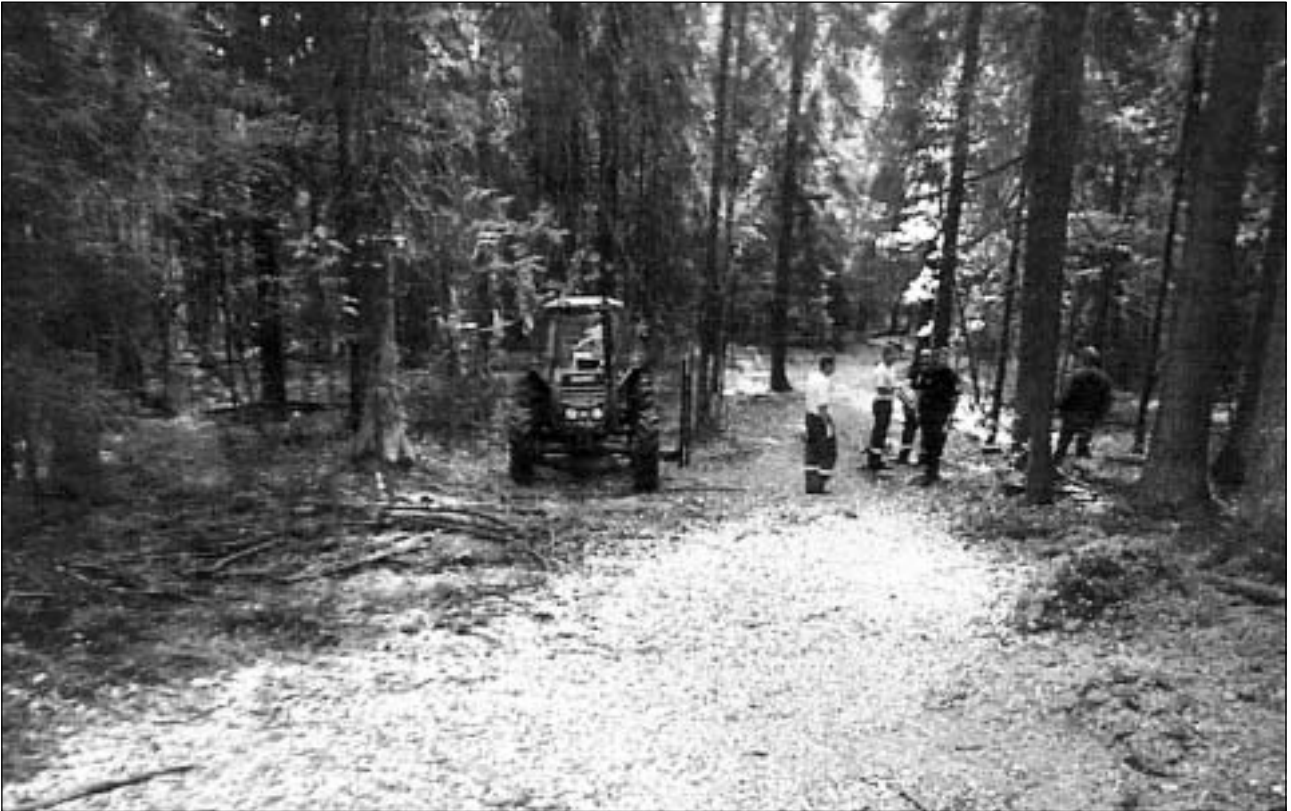
Ennen tapaturmaa traktoria ajanut MM oli ajanut traktorin nokka edeltä aivan rinteeseen päälle tarkoituksenaan peruuttaa alaspäin seuraavaan haketuskohteeseen (Kuva 1). Haketus kone oli nostolaitteissa yläasennossa. Tässä vaiheessa työtä avustanut metsuri NN oli mennyt noin 15 metriä alemmaksi polun reunaan keräämään seuraavaksi hakettavia oksia. Hän joutui repimään maasta oksia aluskasvillisuuden seasta ja oli ilmeisesti ainakin osittain selin traktoriin päin.

MM:n tarkoituksena oli ajaa pienellä vaihteella alaspäin. Hän ei jostain syystä käyttänyt riittävästi käsijarrua varmistaakseen traktorin paikalla pysymisen ennen vaihteen päälle laittamista. Traktori lähti vyörymään alaspäin. MM ei saanut enää vaihdetta päälle.

Rinne oli poikkeuksellisen jyrkkä (n. 20–25°). Sen takia MM:n tarkoituksena oli ajaa alaspäin pienellä vaihteella. Hän ei kuitenkaan saanut vaihdetta päälle. Traktori lähti liikkeelle ja vyöry rinnettä arviolta n. 3 m/s vauhdissa NN:n päälle.

Kuva 1. Näkymä siitä kohdasta, jossa traktori oli rinteiden päällä ennen alas syöksymistään.

Ennen haketuksen aloittamista tulee selvittää työturvallisuuteen vaikuttavat jyrkänteet tms. vaaroja aiheuttavat seikat. Vaikeista työkohteista tulee olla toimintaohjeet. Työnantajan vastuulla on varmistaa, että työntekijät ovat saaneet ohjeet ja toimivat niiden mukaisesti.

Traktorin ajolinjat tulee suunnitella ja merkitä etukäteen, jos maasto on vaikeaa.

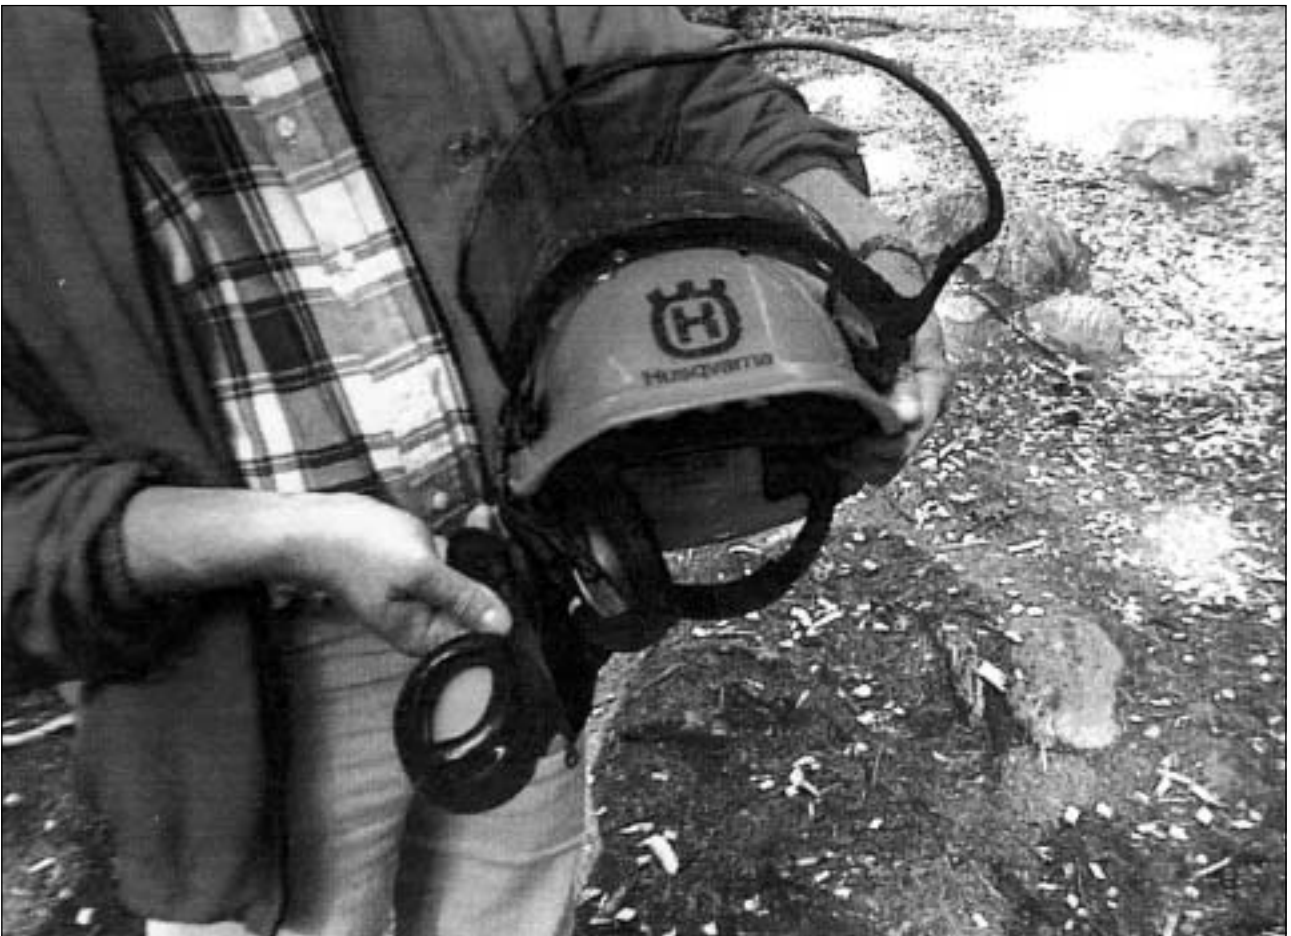
MM yritti jarruttaa. Traktorin vyöryminen epätasaisesta rinnettä pitkin sekä rinteeseen kaltevuus haittasivat kuitenkin jarruttamista (selin alamäkeen). Lisäksi MM joutui katsomaan koko ajan taakseen (ylävartalo kiertynyt). MM yritti huuata varoitushuudon NN:lle. NN ei kuullut varoitushuutoa, koska MM oli kopissa, traktorin melu

oli kova ja lisäksi NN:n korvilla oli vielä kuulosuojaimet (Kuva 2). Traktorin lattialla oli työvälineitä (mm. vesuri), jotka ovat saattaneet haitata jarruttamista.

Kuva 2. NN:n käyttämä metsurin suojakypärä.

Traktorin vaara-alueella ei saa edes tilapäisesti työskennellä (tai edes olla). Kun traktorilla ajetaan jyrkässä rinteessä sen alapuolisella rinteeseen osuudella ei saa olla, ellei välissä ole suuria suojaavia puita tai välimatka ole muuten riittävä (esim. 20 m edellyttäen, että rinteessä on helppo kävellä). Tällöinkin traktorin liikkumista on seurattava jatkuvasti. Erityisesti tämä koskee työtä, jossa käytetään kuulosuojaimia.

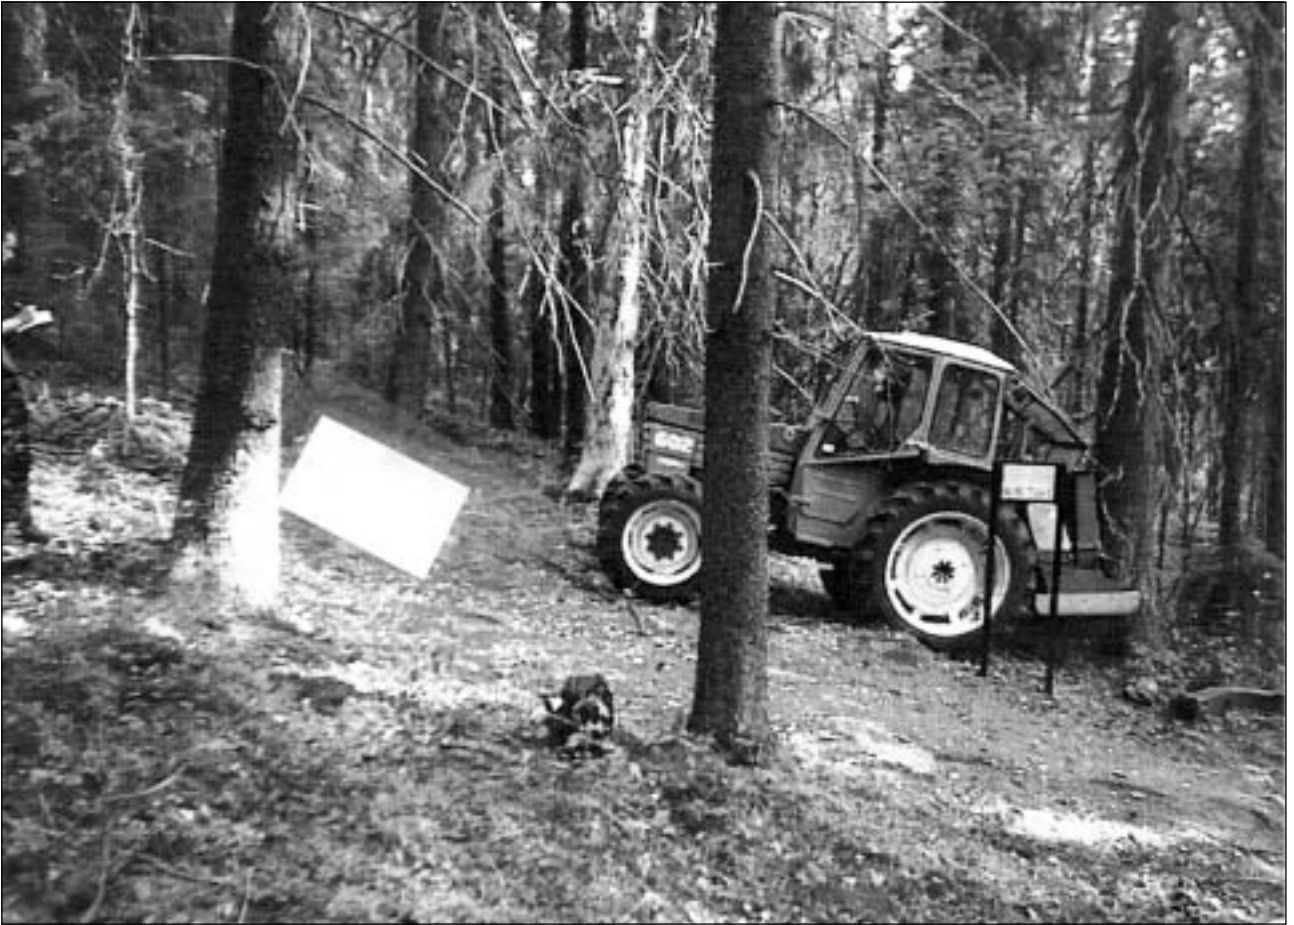
NN jäi rinnettä alas vyöryneen traktorin alle menehtyen heti (Kuva 3). Traktori pysähtyi vasta noin viisi metriä myöhemmin traktori-haketus kone -yhdistelmän törmättyä suureen kuuseen.

NN jäi jyrkkää rinnettä alas vyöryneen traktorin alle. Hän ilmeisesti katsoi maahan ja repi aluskasvullisuudesta irti haketettavia oksia. Varoitushuutoon NN ei MM:n kertoman mukaan reagoinut.

Kuva 3. Tilanne tapaturman jälkeen. NN on keskellä traktorin etupuolella (merkitty valkoisella).

Myös traktoria kuljettavan on tarkkailtava jatkuvasti traktoria avustavien työntekijöiden sijaintia.
