TVL
TOT-TUTKINTA

TOT 15/08

RAKENNUSHISSIN KORIN PORTTI PUTOSI KAHDEKSANNESTA KERROKSESTA MIEHEN PÄÄLLE

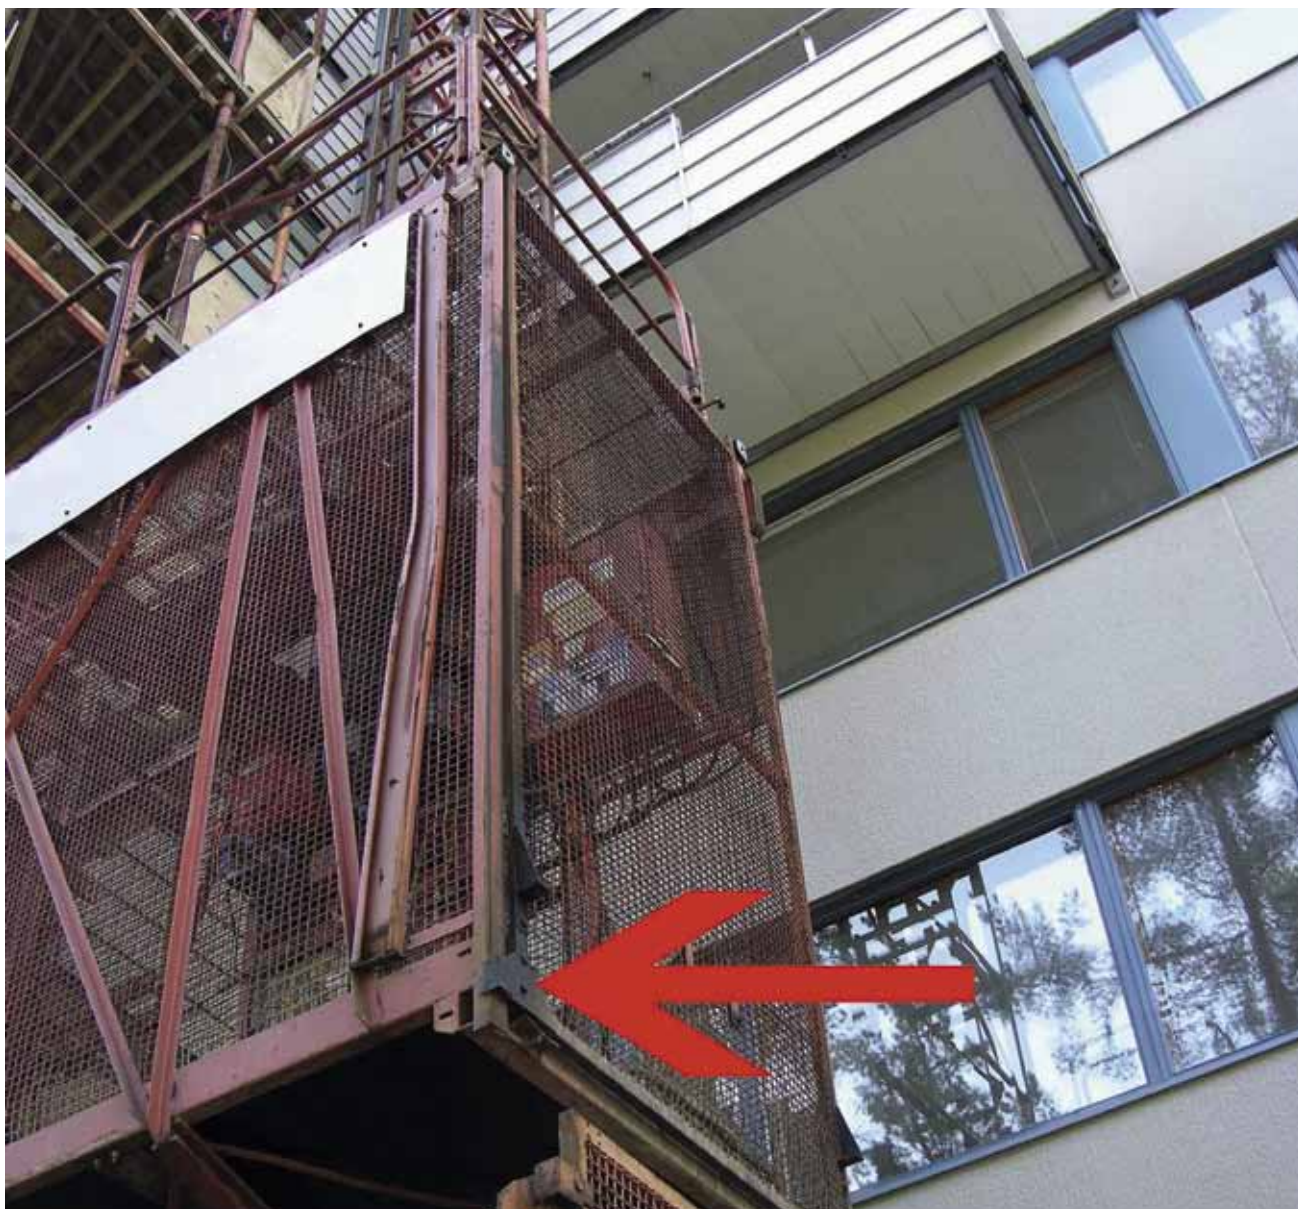
Kuva 1. Rakennushissi, jonka korin portti putosi. Kuva on otettu paljon tapaturmaa myöhemmin ja porttiin on jo tehty korjauksia. Nuoli osoittaa portin alareunan toista kynttä, joka estää portin sivusuuntaisen liikkeen (ts. pitää oven rullat vastinlistalla). Kuvan alareunassa näkyy osa maatasolla olevaa hissien häkkiä. Kuvasta on poistettu tunnisteet.

Rakenteeltaan rakennushissin korin ylöspäin aukeava portti nousi rullilla, jotka liikkuvat korin rungossa olevaa vastinlistaa pitkin. Korin portin rulla oli, mahdollisesti jo hissien ollessa maatasolla, siirtynyt pois korin rungossa olevalta vastinlistalta. Tämä on todennäköisintä silloin, kun portti on puoliksi auki ja sitä ollaan liikuttamassa auki tai kiinni. Pudonnutta porttia avattiin ja suljettiin vain maatasolla hissien korin ollessa suojahäkin kohdalla. Jos portin rulla siirtyy pois vastinlistaltaan, pääsee portti liikkumaan, mutta yksin pysäytinlipat portin liikeradan alapäässä eivät luotettavasti estä portin putoamista.

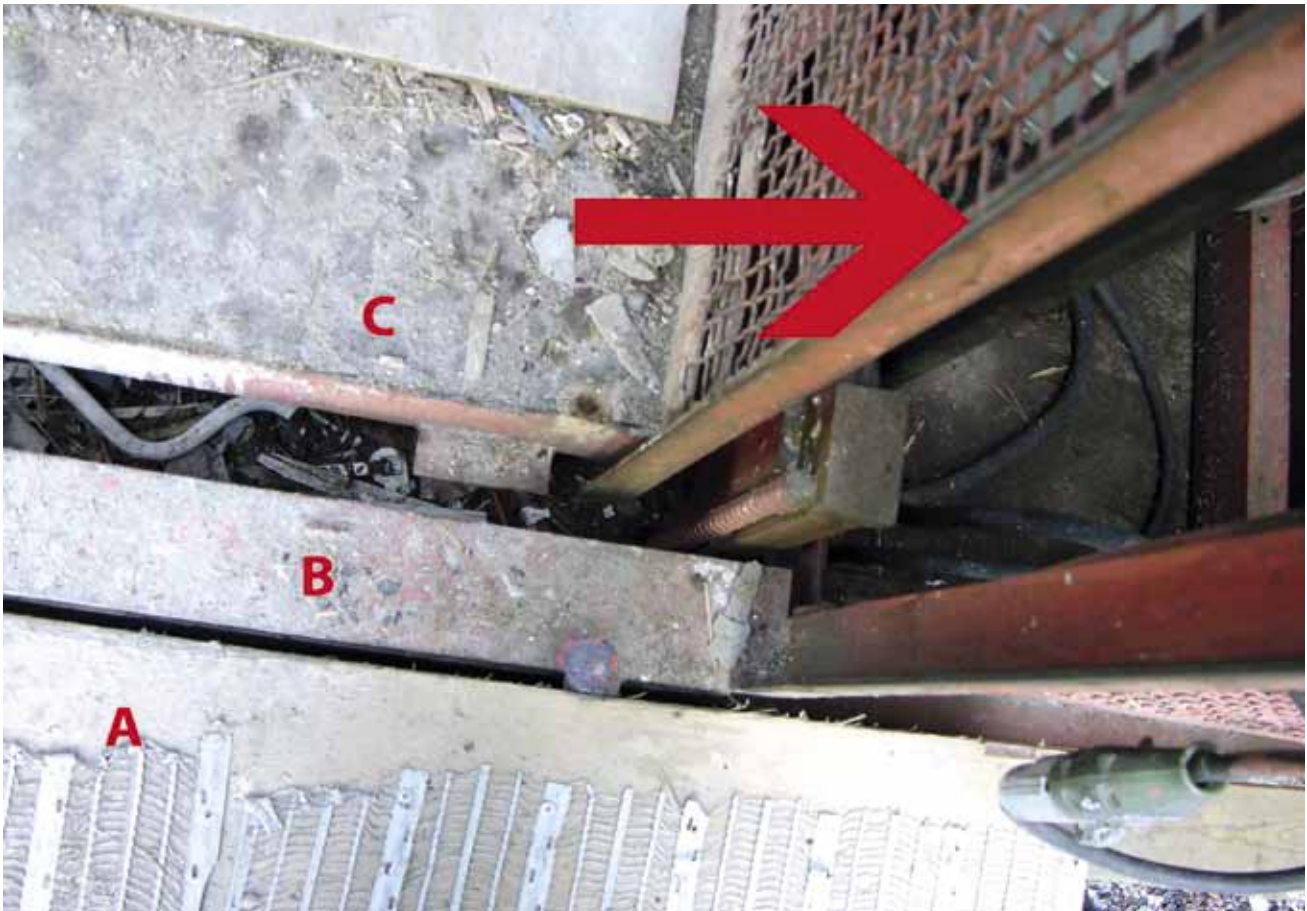
Kuva 2. Lähikuvassa maatasolla alaspäin kuvattuna lastaussilta hissille (A), hissien häkki (B) ja hissien kori (C). Nuoli osoittaa korin portin vastinlistan sisäsyryjää, jolla portin rulla liikkuu ja jonka ulkosyryjällä kynnet varmistavat. Korin alareunassa (kuvassa B:n ja C:n välissä oikealla) näkyy hissien portin alareunan pysäytinlippa ("oven alastoppari").

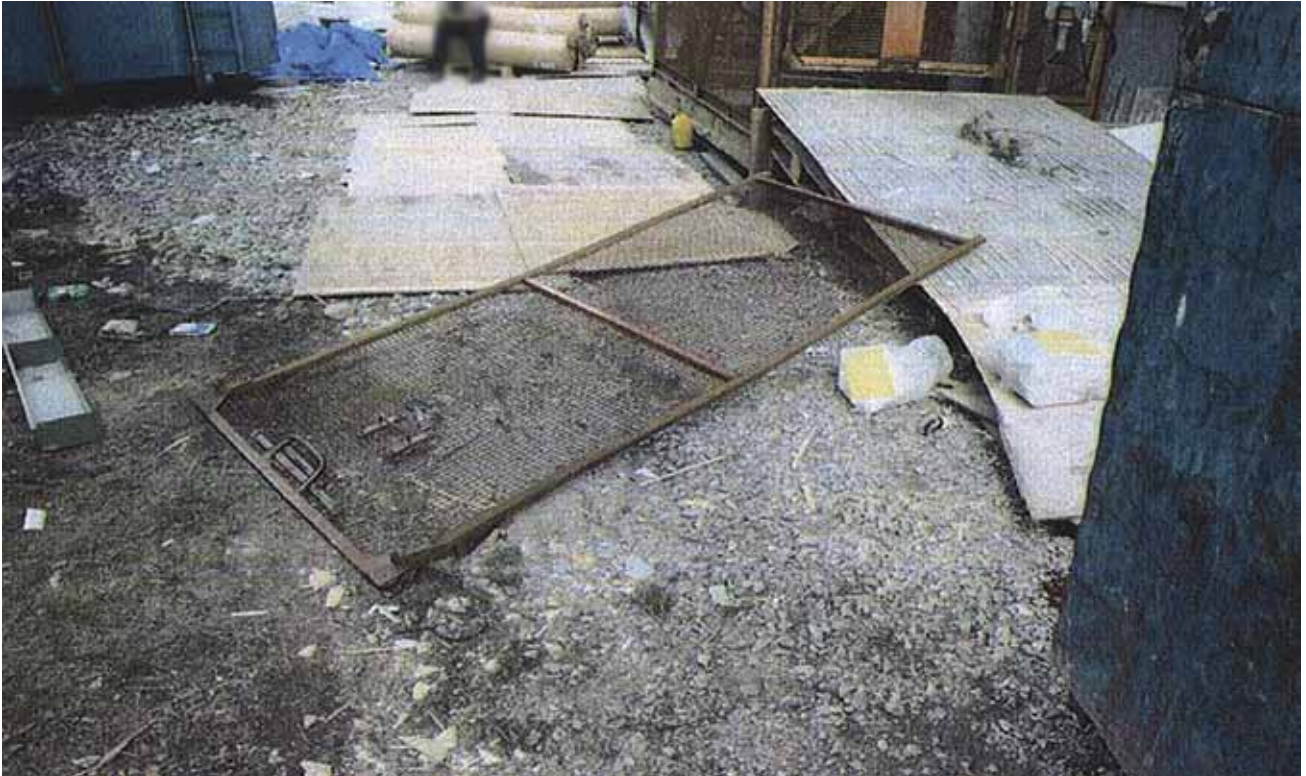
Tapaturman jälkeen portista havaittiin, että toinen portissa sivulla oleva portin karmien suuntaisen vaakaliikkeen estävä metallikynsi oli poikki. Tämä mahdollisti osaltaan rullan liikkumisen pois vastinlistaltaan. Katkenneen metallikynnen alkuperäinen ainevahvuus oli 3,0 mm ja tapaturman jälkeen murtokohdassa vahvuus oli yläreunassa 2,0 mm ja alareunassa 1,0 mm. Myös toisella puolella porttia oleva metallikynsi oli käytössä ohentunut (kynnen alkuperäinen ainevahvuus 3,0 mm, josta kynnen yläreunassa jäljellä tapaturmahetkellä 2,0 mm ja alareunassa 1,6 mm). Kynnen kulumisen

Kuva 3. Hissin korin pudonnut portti. Kuvasta on peitetty henkilö ja tunnisteet.

aiheutui portin avaamis- ja sulkemisliikkeistä sen seurauksena että kori oli keski- korkeudeltaan leventynyt ja portti oli pullistunut ulospäin. Myös korissa oli kynnen vastinkohdalla kulumisjälki.

Kynnet olivat kuluneet käytössä, koska korin ja portin mittamuutokset aiheuttivat sen, että kynnet hankasivat molemmilta puolilta korin rungon vastinosaa kun porttia avattiin tai suljettiin. Kynnet olivat alun perin 3,0 mm vahvuiset, mutta ne olivat ohen-

tuneet yläreunoistaan millin ja alareunoistaan toinen 1,4 mm ja toinen 2,0 mm.

Tapaturman jälkeen havaittiin ko. kynnen olevan poikki. Ei ole kuitenkaan täysin varmaa, oliko kynsi katkennut käytössä jo ennen tapaturmaa, vai oliko se katkennut tapaturmapäivänä. Katkennutta kynttä ei löytynyt onnettomuuspaikalta. Tapaturman jälkeen tehdyssä tutkimuksessa todettiin, että kynnenosan murtopinta oli kirkas ja ruosteeton, eikä siinä ollut havaittavissa väsymismurtuman piirteitä.

Tarkastuksessa pitää varmistaa, että ohjainrullat ovat vastinlistoillaan. Hissikorissa oleva portin leveys pitää mitata ja varmistaa ettei portti mahdu liikkumaan pois paikoiltaan.

Lisäksi pitää tarkastaa, että portin vaakaliikkeen estävät kynnet eivät ole ohentuneet eivätkä hankaa korin tai portin mittamuutosten seurauksena. Portin liikkeen pysäytysuunnassa pysäyttävä osa pitää myös tarkistaa.

Hissikorin portin rakenteeseen on mahdollista tehdä rakenteellisia muutoksia, joilla estetään portin siirtyminen pois paikoiltaan (pidemmät ja vahvemmat liikerajaulokkeet) ja portin putoaminen (esim. vaijeri).

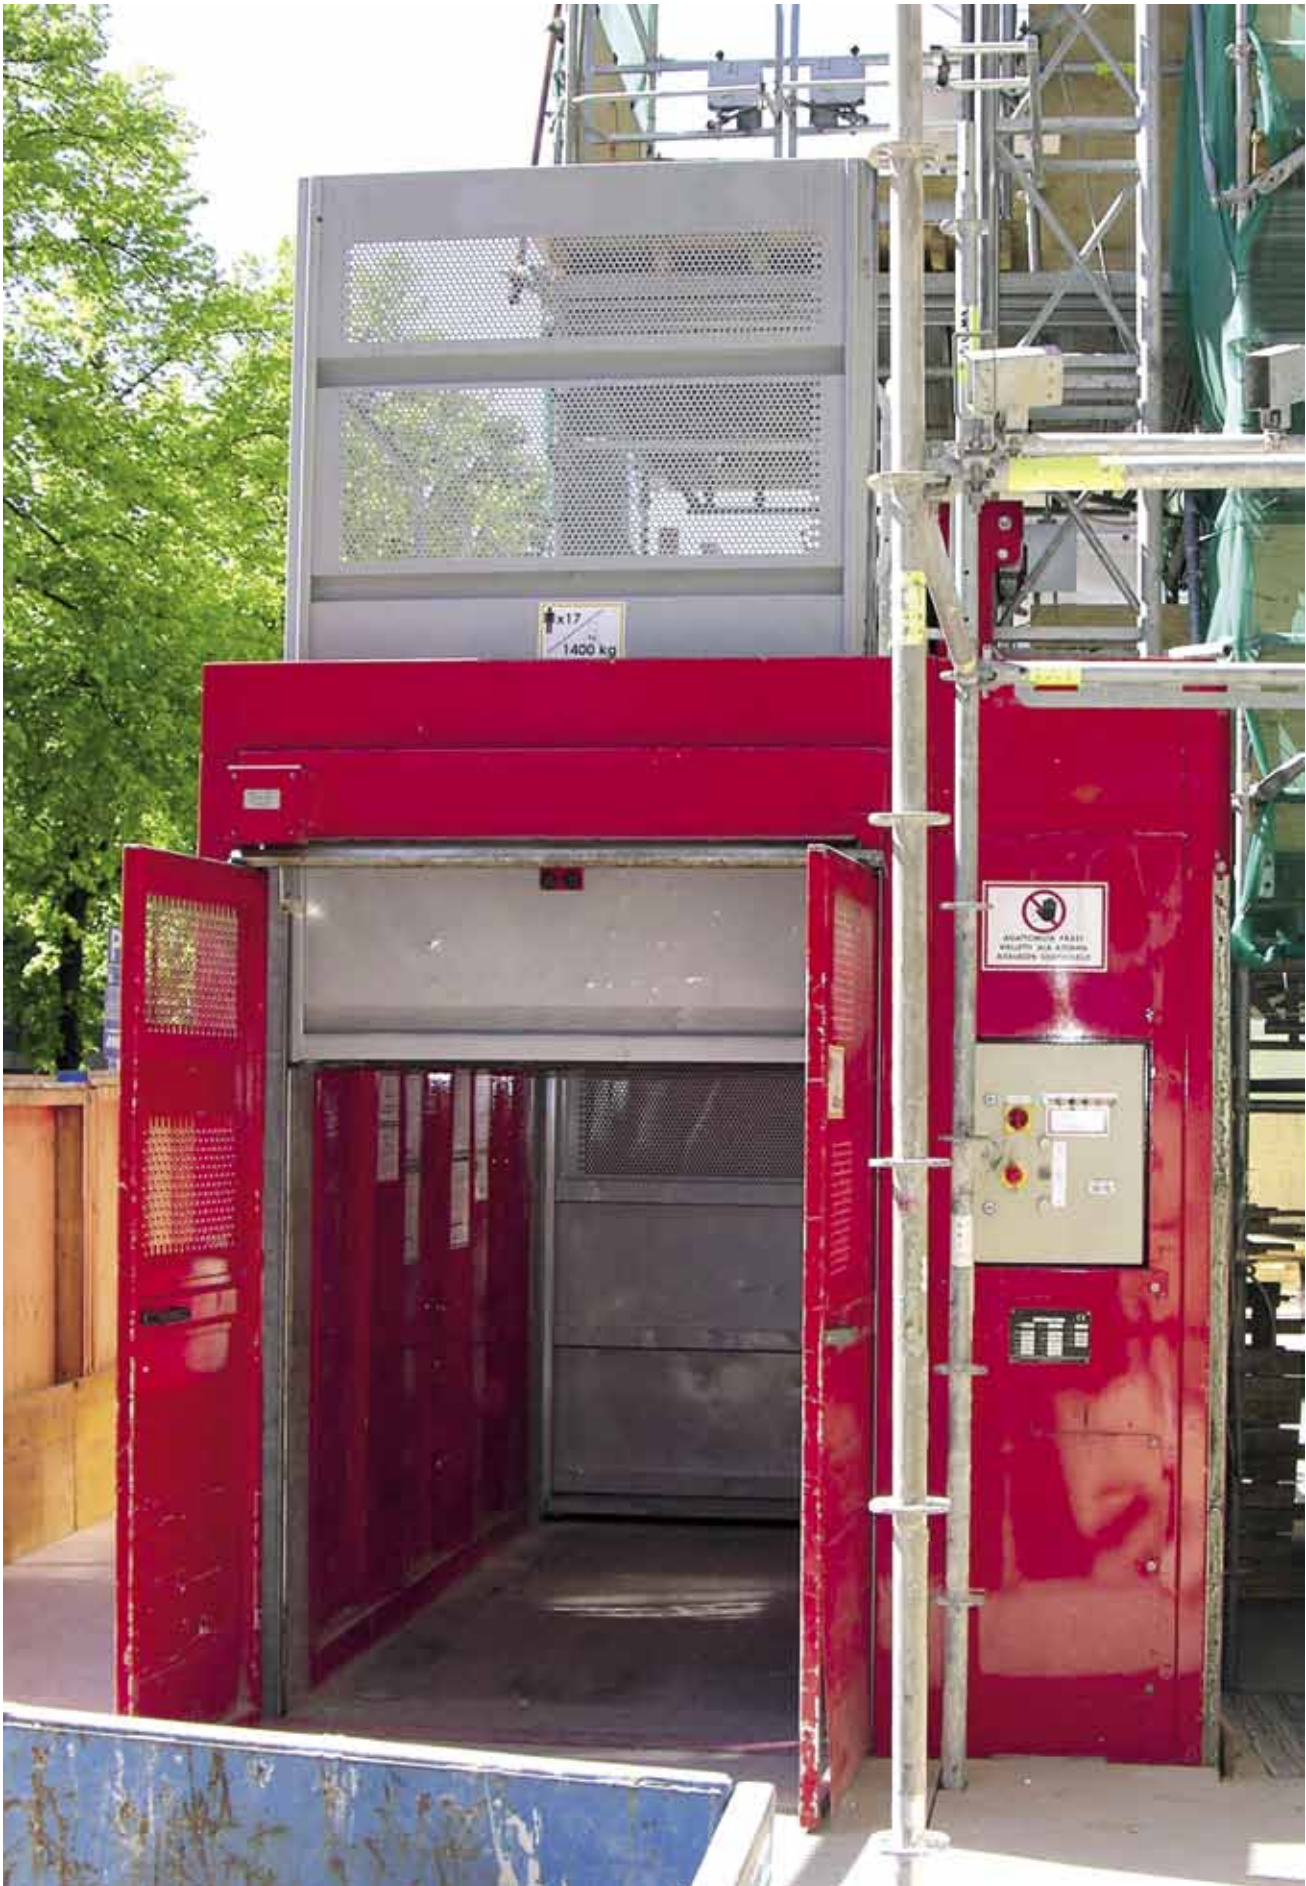
Kuva 4. Yleiskuva uudemmasta hissimallista, jonka rakennetta on kehitetty. Kuvasta on poistettu tunnisteet. Kuvan hissi tai työmaa eivät liity tapaturmaan.

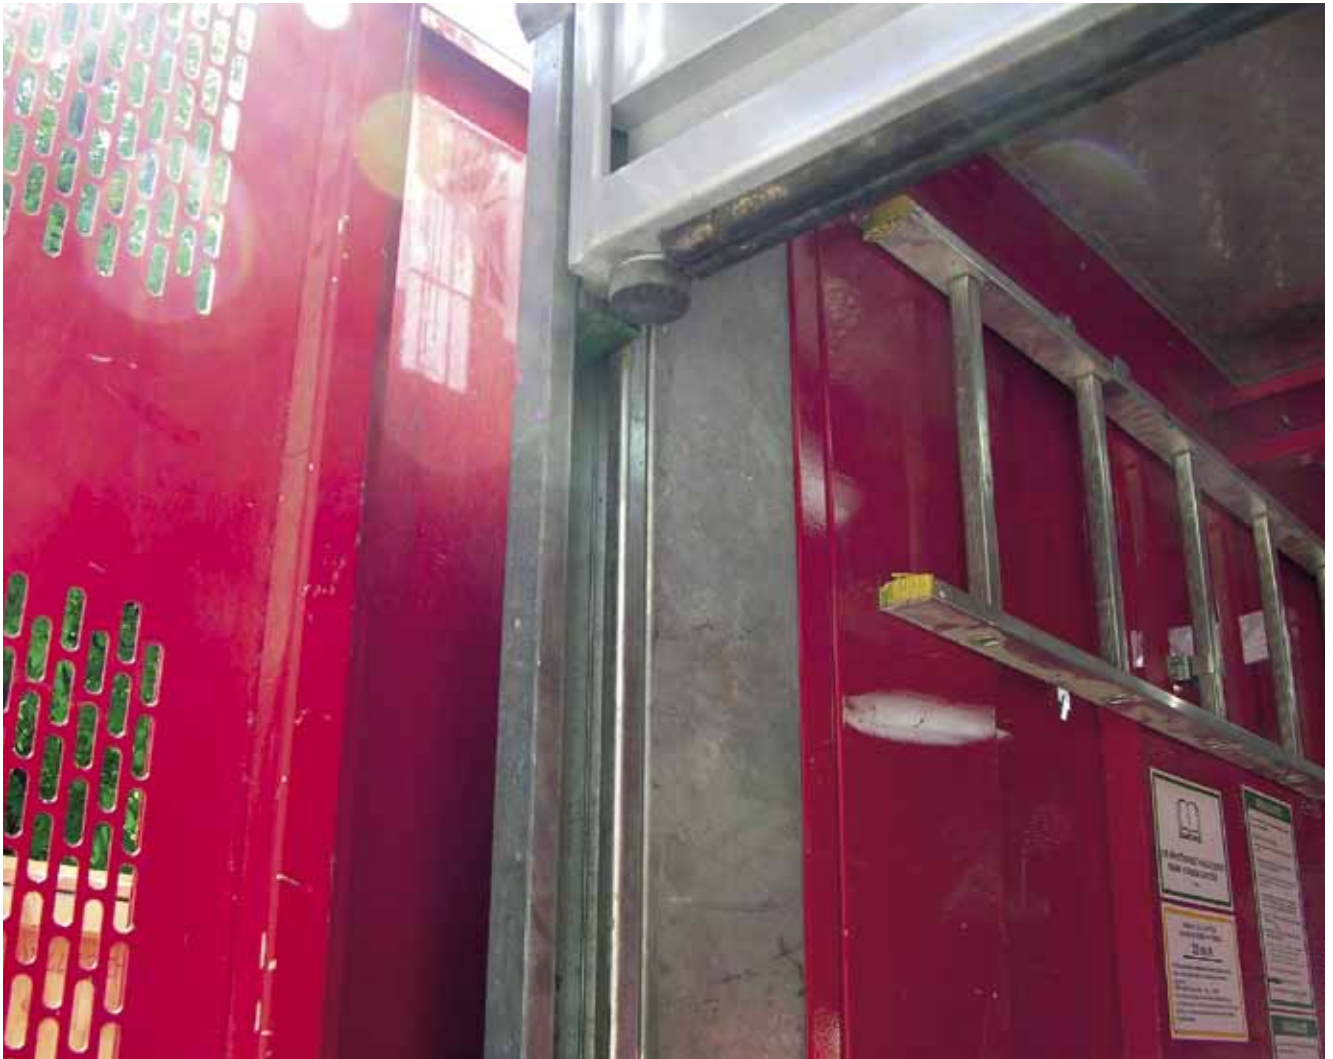
Kuva 5. Lähikuva kuvan 4 hissien korin portin mekaniikasta. Kuvasta on poistettu tunnisteet, kuvan hissi tai työmaa eivät liity tapaturmaan.
