8/94 Betonielementtitehtaalla kaatui seinäelementti, kun työntekijä nousi jälkipuhdistuspaikalla elementin ikkuna-aukkoon ulottuakseen poistamaan yläosan ulkopinnasta rasterikan-kaan. Työntekijä jäi kaatuneen ja viereisessä telineessä olleen elementin väliin.

työpaikkaonnettomuuksien tutkinta (TOT)

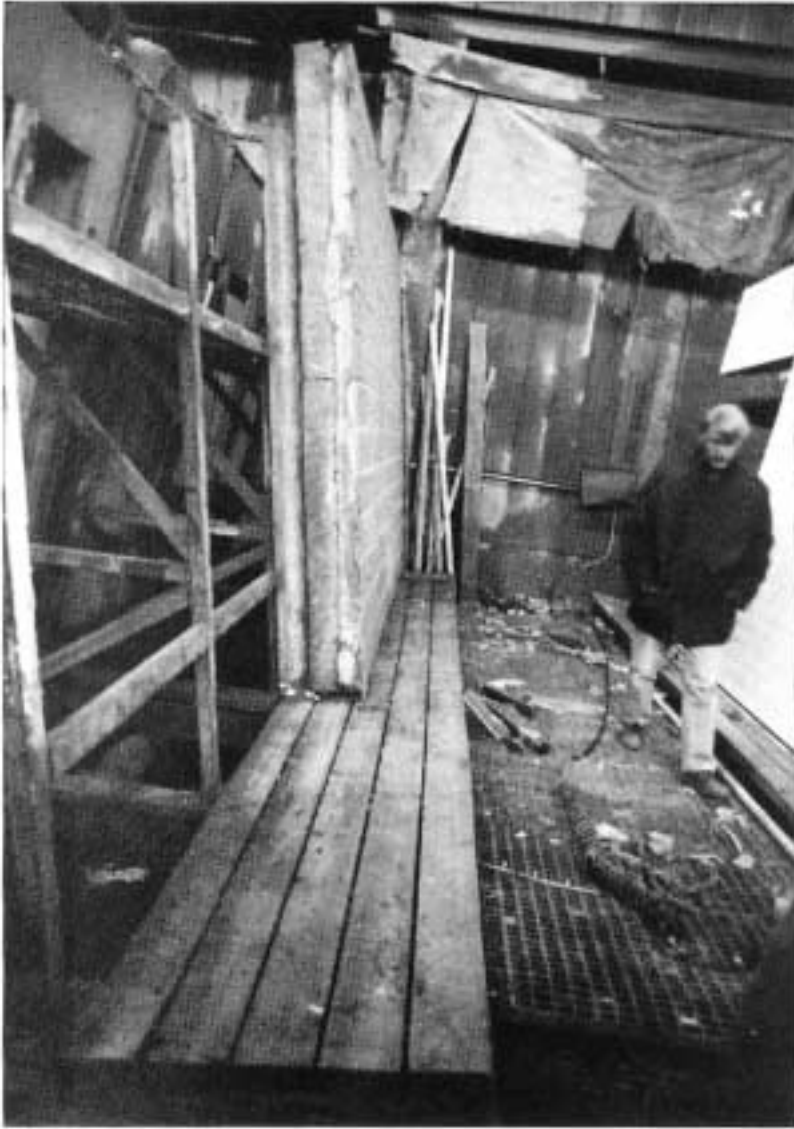
Jälkipuhdistuspaikalla on betonielementtitehtaalla A-mallisista elementtitelineistä järjestetty paikka. Näitä telineitä on vierekkäin useampi. Välissä on työskentelytasot. Kun elementtejä purettiin muoteista jälkipuhdistuspaikalle olivat jälkipuhdistustelineet täyttyneet ja yksi, myöhemmin kaatunut elementti, oli asetettu puhdistustelineiden välissä olevalle työskentelytasolle nojaamaan täynnä olevan puhdistustelineen uloimpaan elementtiin. Elementtien sisäkuori oli toista elementtiä vasten. Elementti oli siis vaakasuorassa olevan työskentelytason päällä eikä kaltevalla A-mallisen telineen alustalla (ks. piirros, valokuvat 1-3).

Kuva 1.
Teline, jonka ritilätasolla
kaatunut elementti oli.

Elementit tulee varastoida niille tarkoitettuihin telineisiin niin jälkikäsitelyssä kuin elementtien odottaessa kuljetusta.

Eriyisesti jälkikäsitelyssä on elementtien kaatuminen estettävä. Tämä voi tapahtua mm. kiinnittämällä telineessä olevat elementit nos-tolenkeistään joko telineeseen tai toisella puolella oleviin elementteihin.

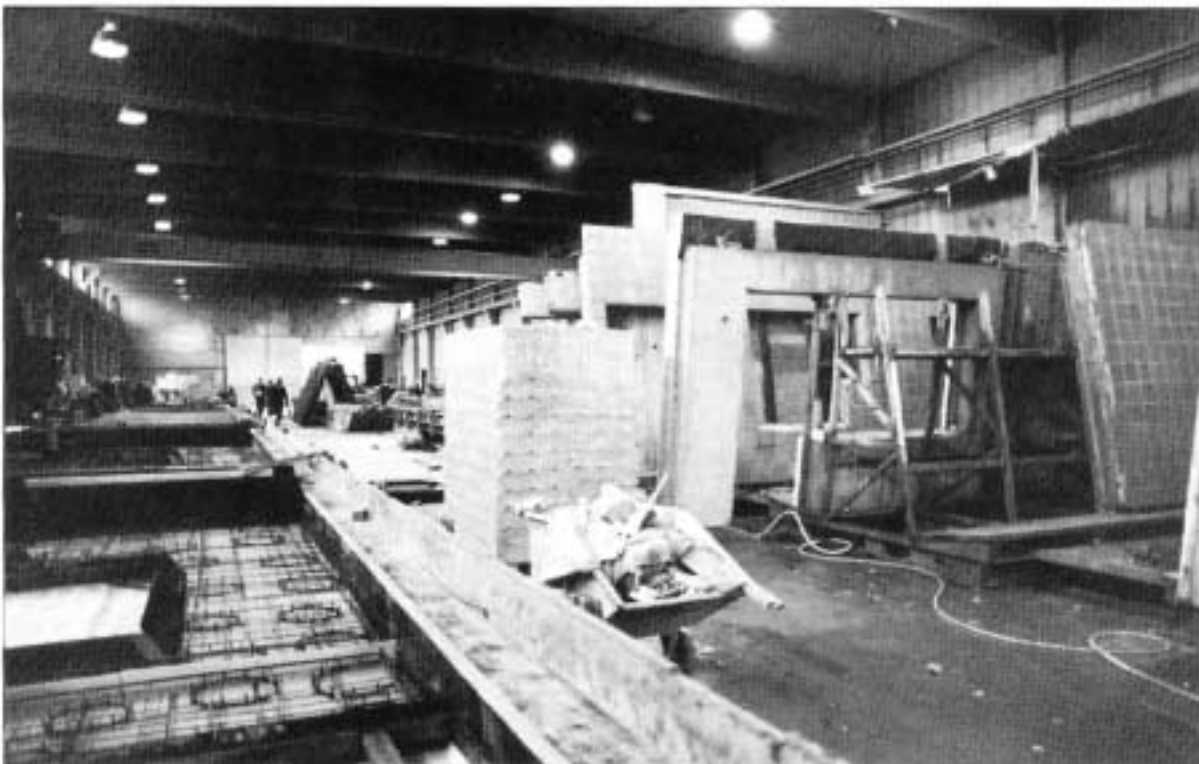
Kuva 2. Yleisnäkymä hallista. Kuvan 1 teline oikealla.

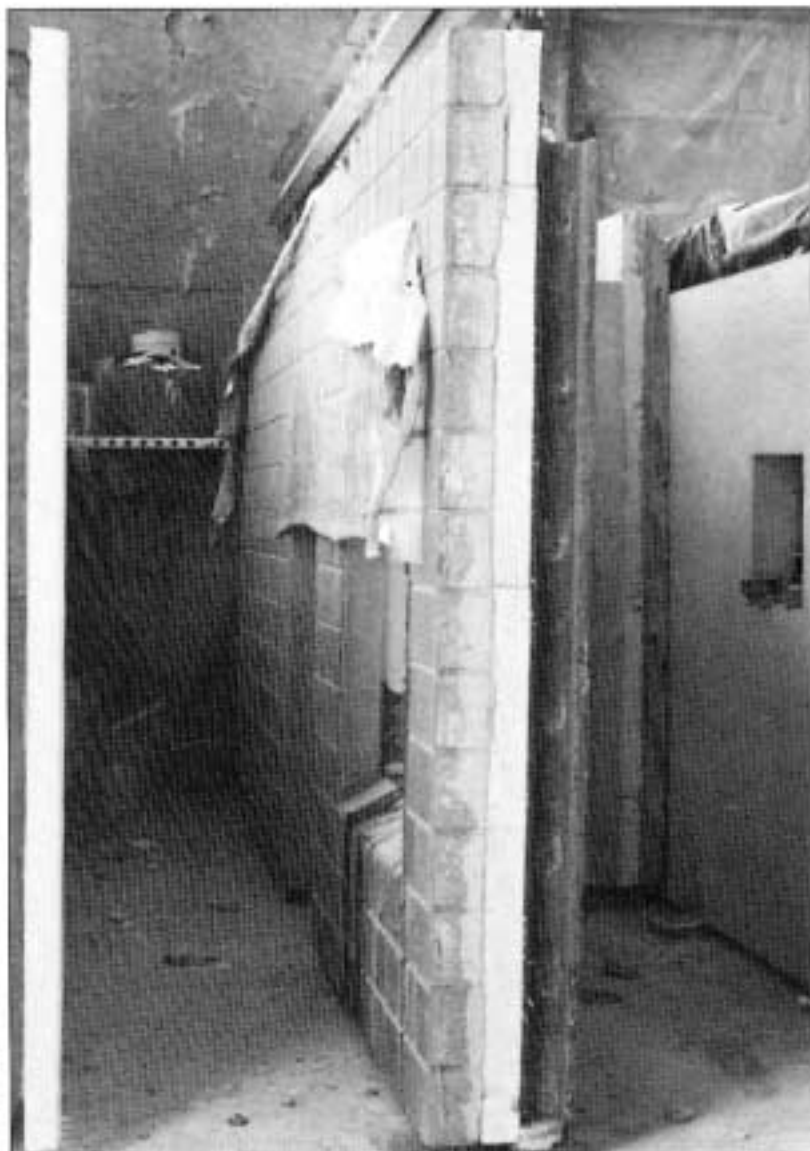
Elementti ei tukeutunut alustaansa kuin alapintansa yhdeltä kulmalta. Telineessä oleva ulommainen elementti oli telineeseen päin kaltevan kaltevuudessa 100:14. Kaatuneen elementin ulkokuori on sisäkuorta painavampi ja kyseisessä asennossa elementin painopiste osui hyvin lähelle tukipisteestä ajateltua pystyviivaa ja laskennallisesti tarkasteltuna sen elementtiä kaatavalle puolelle. Todellisuudessa elementin kaltevuuden on täytynyt olla hieman edellä mainittua suurempi.

Elementin kaatavaksi voimaksi riitti työntekijän nouseminen ikkuna-aukon reunalle ja rasterikankaan irrotus reunalla seisten. Telineitä, jolta käsin kankaan olisi voinut irrottaa, ei käytetty. Kaatuminen on ollut nopeaa, koska N.N ei ennättänyt hypätä ikkuna-aukosta kaatuvan elementin turvalliselle puolelle. N.N sai vammoja päähänsä ja menehtyi välittömästi.

Kuva 3. Kaatunut elementti. Ikkuna-aukon yläosassa rasterikankaasta.
