TAPATURMAVAKUUTUSLAITOSTEN LIITTO

13/94 Autonkuljettajan pää jäi lastauslaiturista itsestään liikkeelle lähteneen perävaunun ja poikittain lastauslaituriin nähden olleen kuorma-auton kopin väliin

työpaikkaonnettomuuksien tutkinta (TOT)

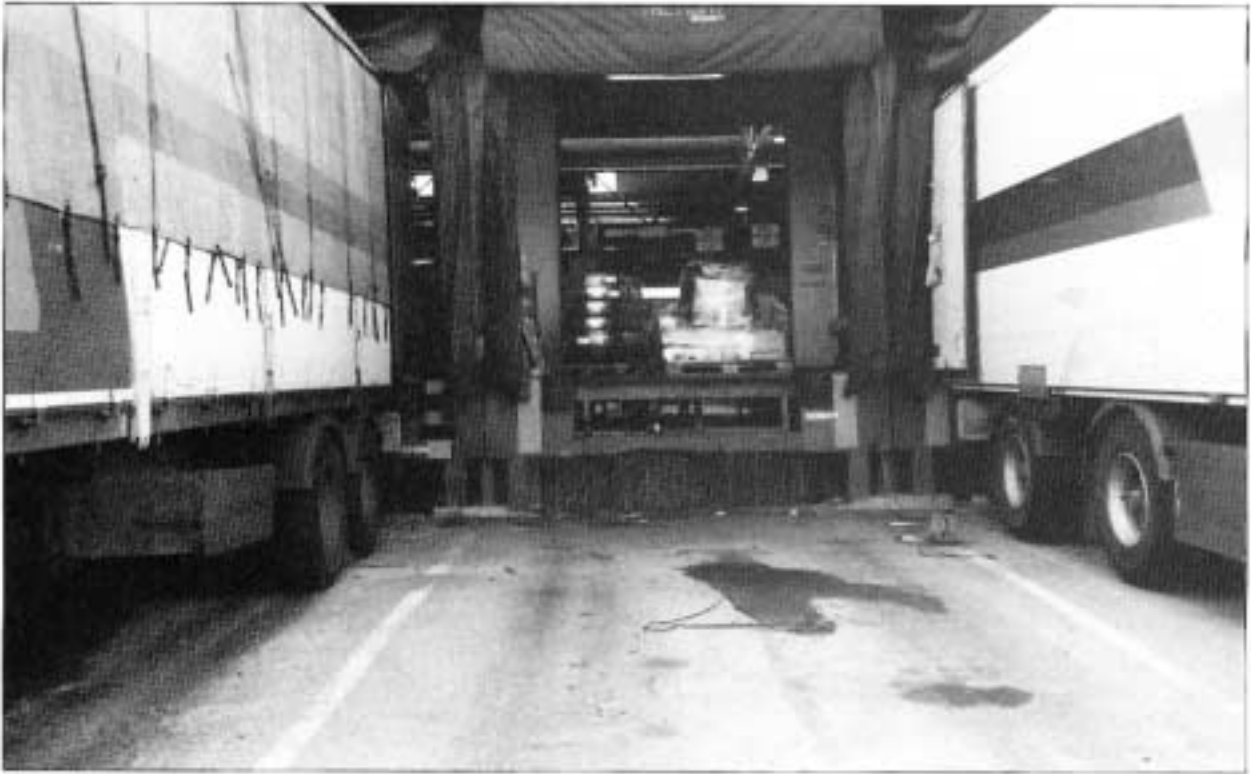
Sidontaliinoja tarkasteltaessa voitiin todeta, että liinoista toinen oli katkennut; toinen pää oli vielä kiinni lastauslaiturissa ja toinen löytyi perävaunusta. Toinen liina oli ehjänä lastauslaiturilla. On ilmeistä, että sitä ei oltu kiinnitetty perävaunuun ollenkaan. (kuvat 1-4).

Kuva 1. Lastauslaituri.

Sellainen laiturialueen kaltevuus, joka viettää laiturista poispäin, tulisi muuttaa tasamaaksi tai jopa laiturin suuntaan viettäväksi.

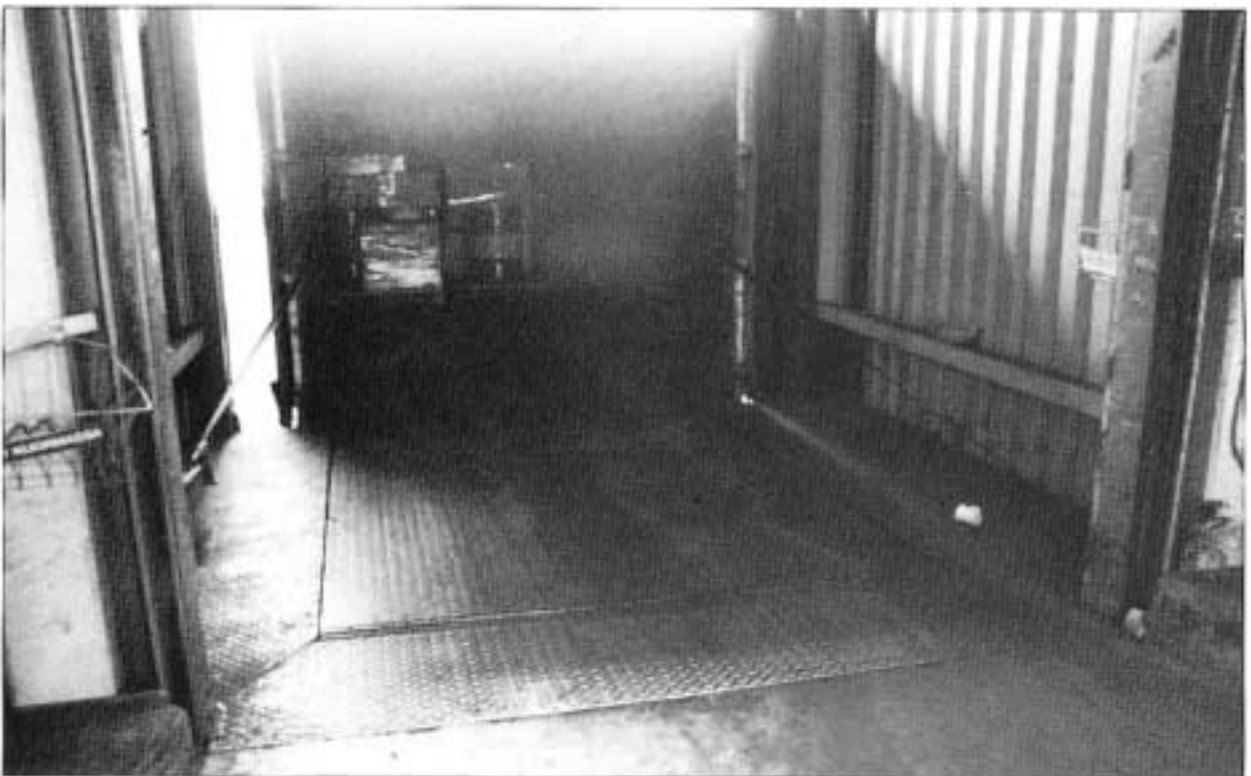
Kuva 2. Perävaunu lastauspaikalla. Kiinnitetyt sidontaliinat.

Sidontaliinon tulee olla lujuudeltaan riittävän vahvoja. Liinon kiinnittimien tulee olla varmatoimisia ja asennettaessa luotettavasti kiinnilukittuvia. Perävaunun mekaaninen käsijarru on aina kytkettävä kiinni.

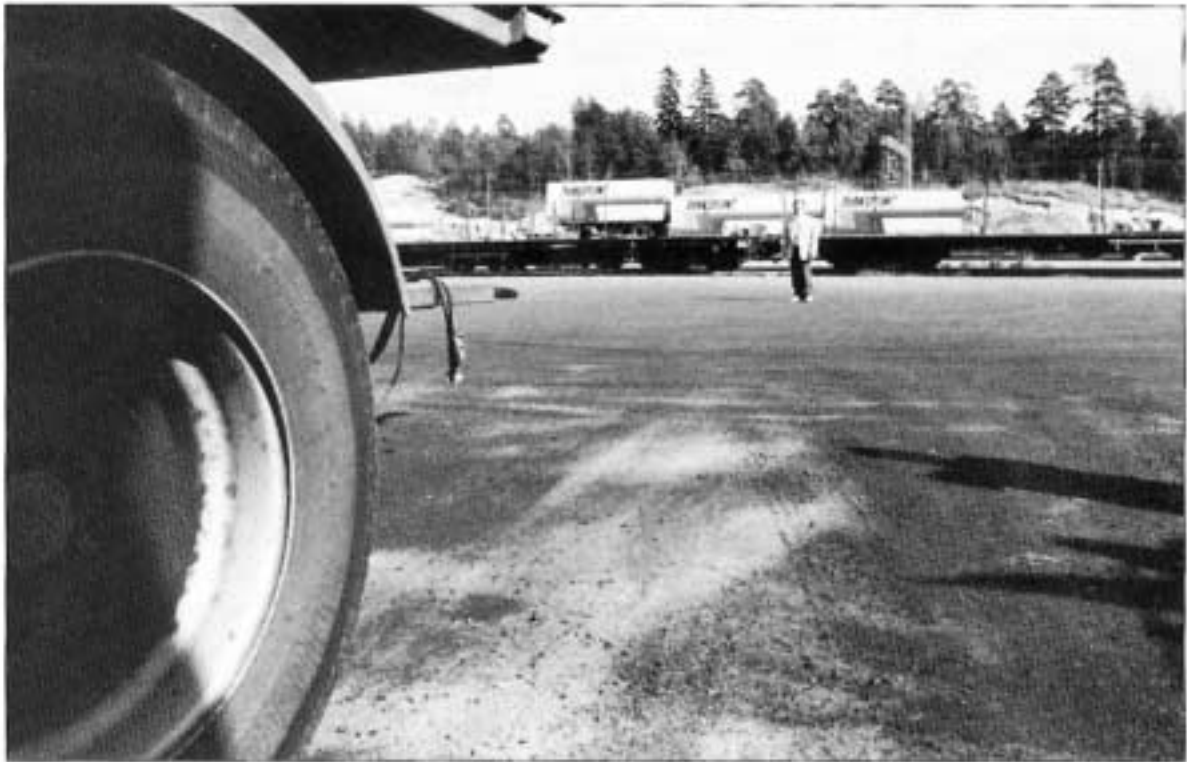
Tavaraterminaalin piha-alue viettää tällä kohdalla radan suuntaan. Syynä on soinen maasto, joka vuosien kuluessa on painunut mainitun seurauksin.

Kuva 3. Piha-alue, takana rautatie.

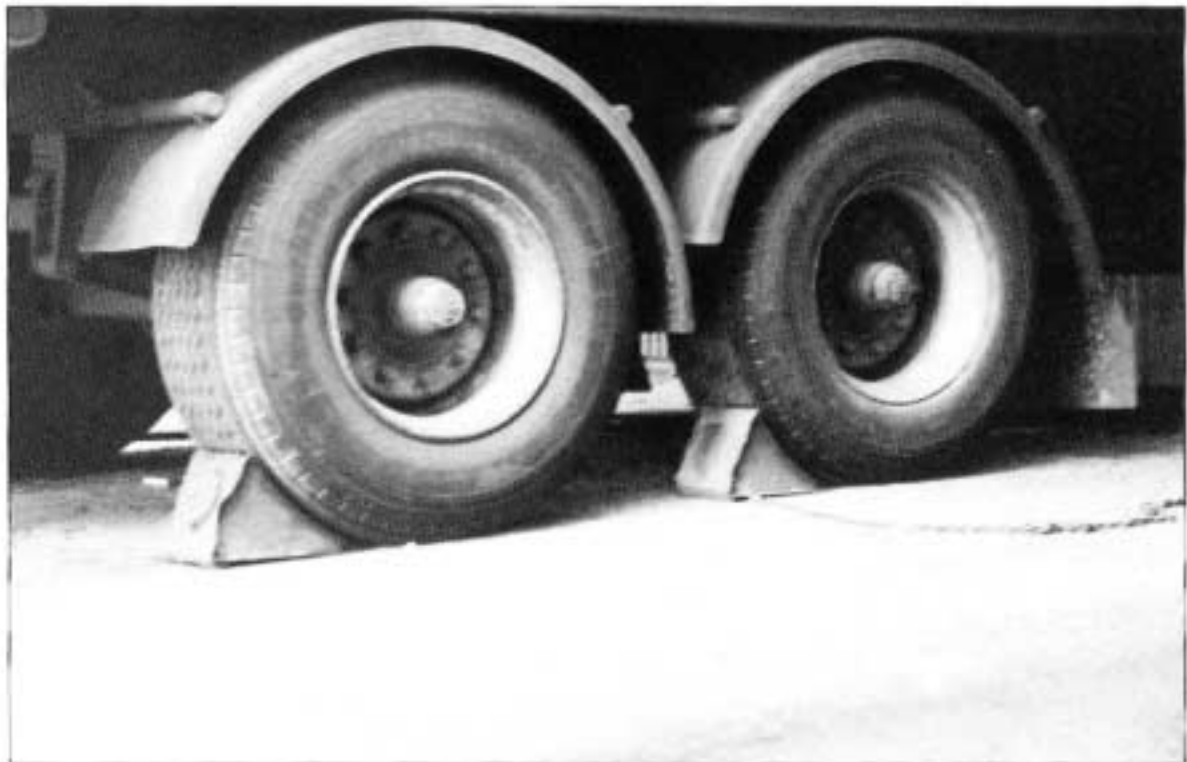
Perävaunun pysyminen lastauspaikalla varmistetaan pyörien taakse asetettavilla metallisilla kiiloilla. Näitä löytyi lastauspaikan 40 kohdalla kolme kappaletta, joiden sijainnista voitiin päätellä oikeanpuoleisten renkaiden takana olleen kaksi kiilaa ja vasemmalla yksi kiila.

N.N poisti nämä mennessään irrottamaan perävaunua PA-2 kuorma-autosta.

Kuva 4. Teräskiilat.

Kiilojen tulisi olla lastauspaikkakohtaisia ja niitä on kuhunkin paikkaan varattava riittävä määrä.

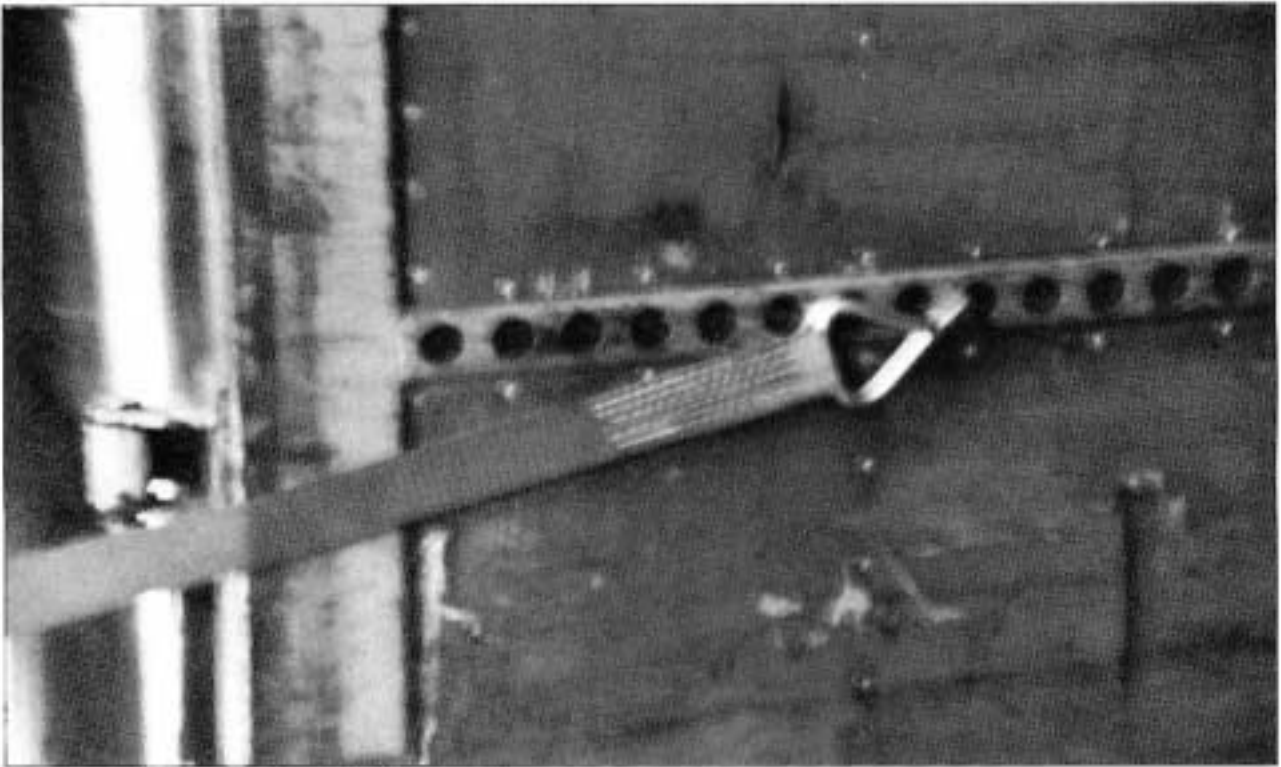
Ennen liikkeellelähtöä PA-1 oli varmistettu pysymään paikallaan enää yhdellä sidontaliinalla, joka oli kiinnitetty perävaunuun lastauslaiturista. (kuva 5) Sidontaliina oli RES -merkkinen, valmistettu 11/92, vetolujuus 1.250 kg. Sidontaliinan lujuus ei kestänyt lastattuna n. 17.000 kg:n perävaunun painoa, kun metalliset esteet oli poistettu ja perävaunu jäi "roikkumaan" ko. liinan varaan kaltevalla pihalla.

Kuva 5. Sidontaliinan kiinnitys perävaunuun.

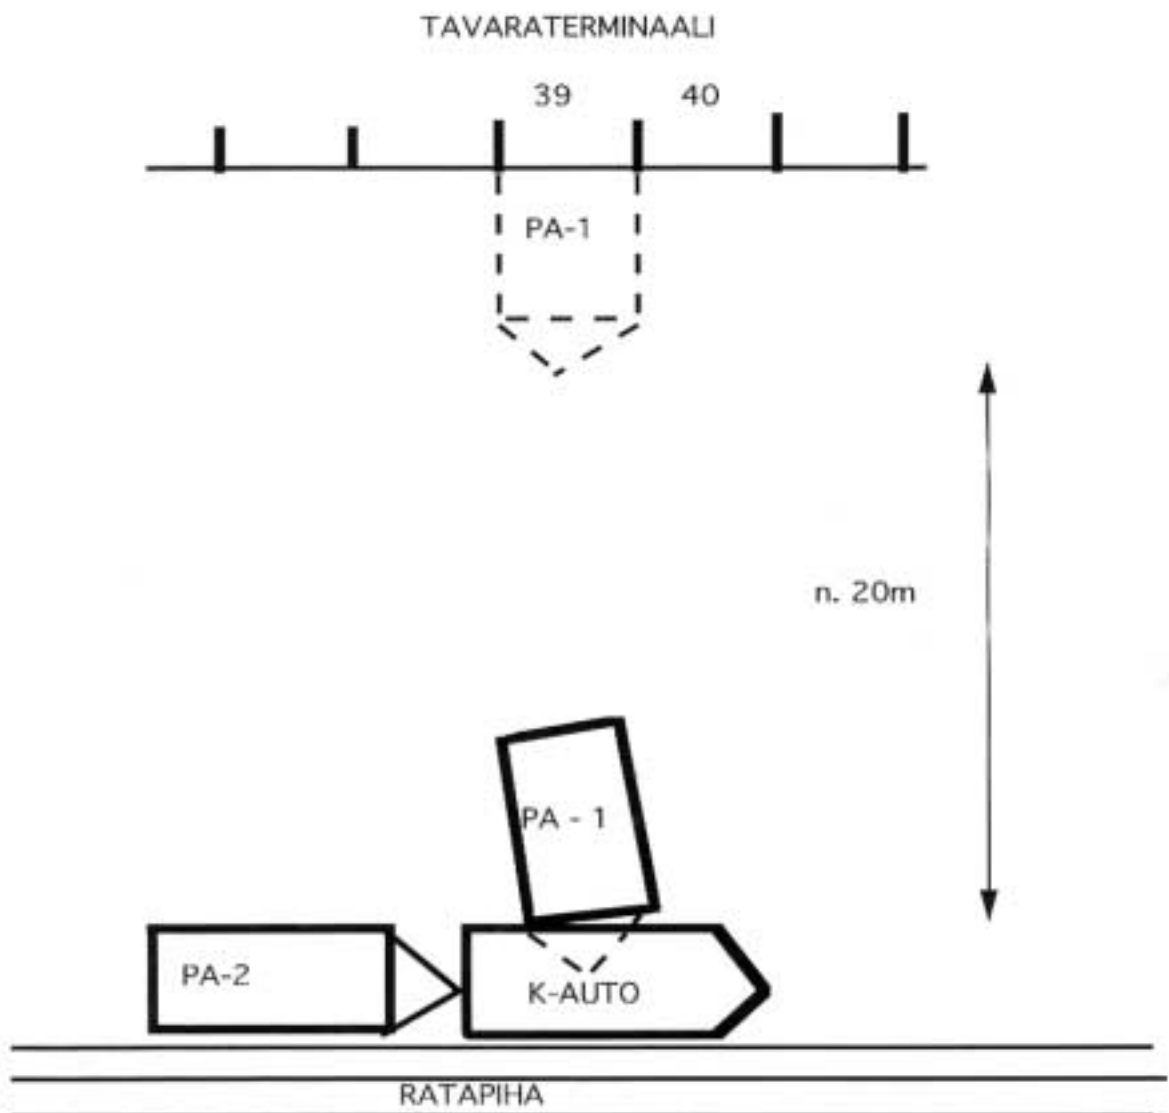
Perävaunu PA-1 lähti samanaikaisesti hiljalleen liukumaan kohti yhdistelmää. Perävaunu törmäsi kuorma-autoon ja paikalla vielä perävaunun irrotuksen jälkeen olleen N.N:n pää jäi törmäyksen sattuessa perävaunun ja kuorma-auton väliin. (ks. piirros).
