TAPATURMAVAKUUTUSLAITOSTEN LIITTO

16/94 Paperikoneen modernisointityössä asentaja kuoli ja toinen loukkaantui vakavasti koneen perustan tukirakenteen kaatuessa asennuksen yhteydessä

työpaikkaonnettomuuksien tutkinta (TOT)

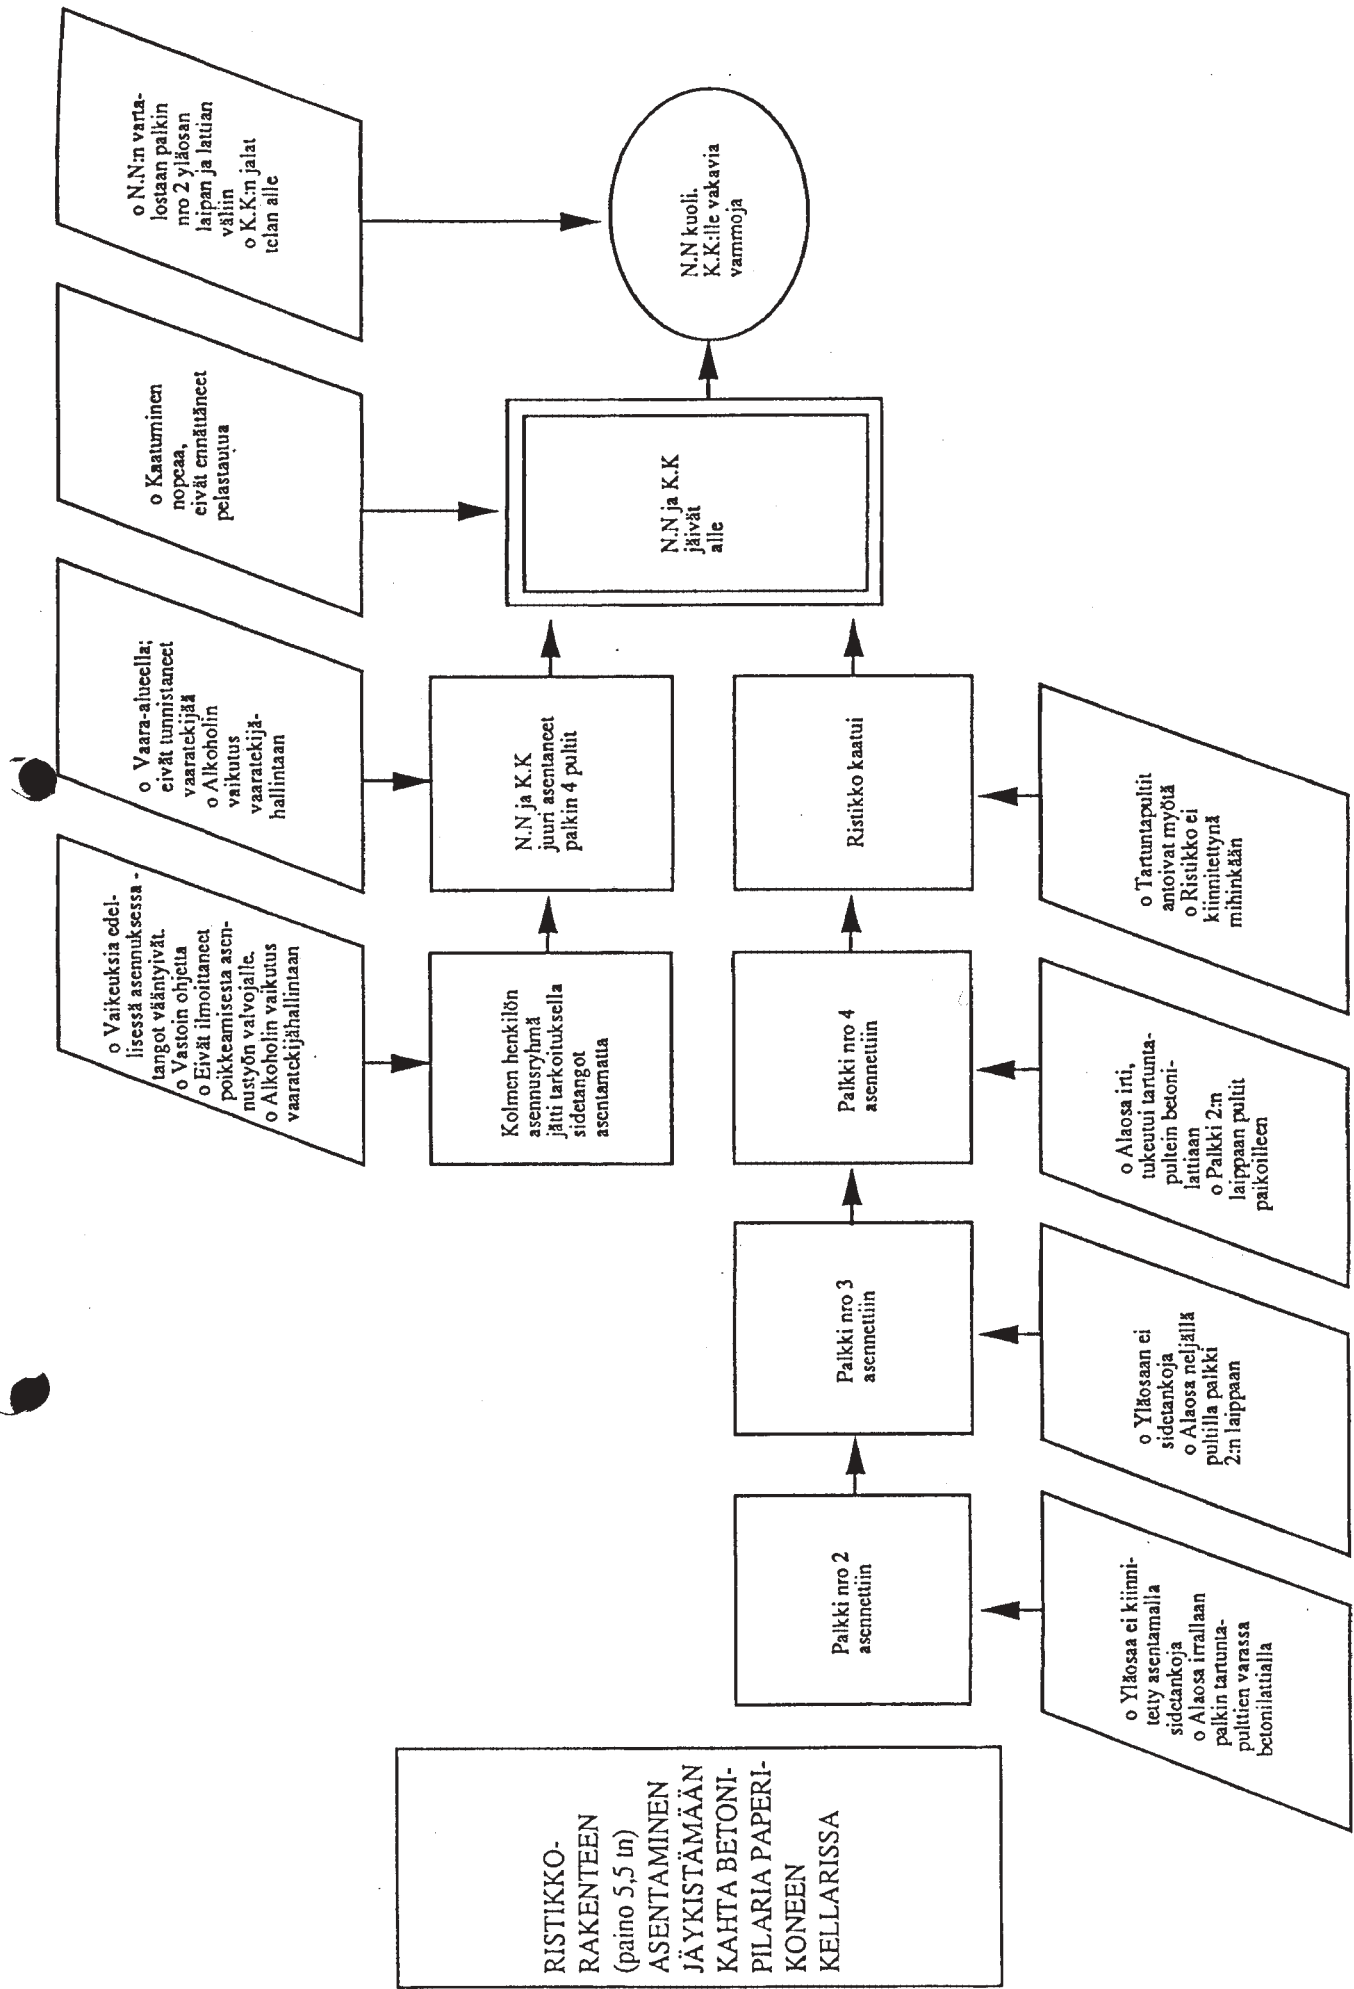
Tapaturmapäivänä oltiin asentamassa hoitosil- lan puoleista tukirakennetta. Kuten käyttöpuo- lellakin, ensin asennettiin x-muotoisesta tuki- rakenteesta palkki nro 2 (piirros 1, kuva 1), seuraavaksi palkki nro 3 ja viimeiseksi palkki nro 4. Palkki nro 3 kiinnitettiin käyttäen neljää pulttia laippaliitoksella (nro 8) palkkiin 2. Pal- kin nro 4:n laippaliitospultit saatiin paikoilleen mutta ei kiristettyä loppuun saakka.

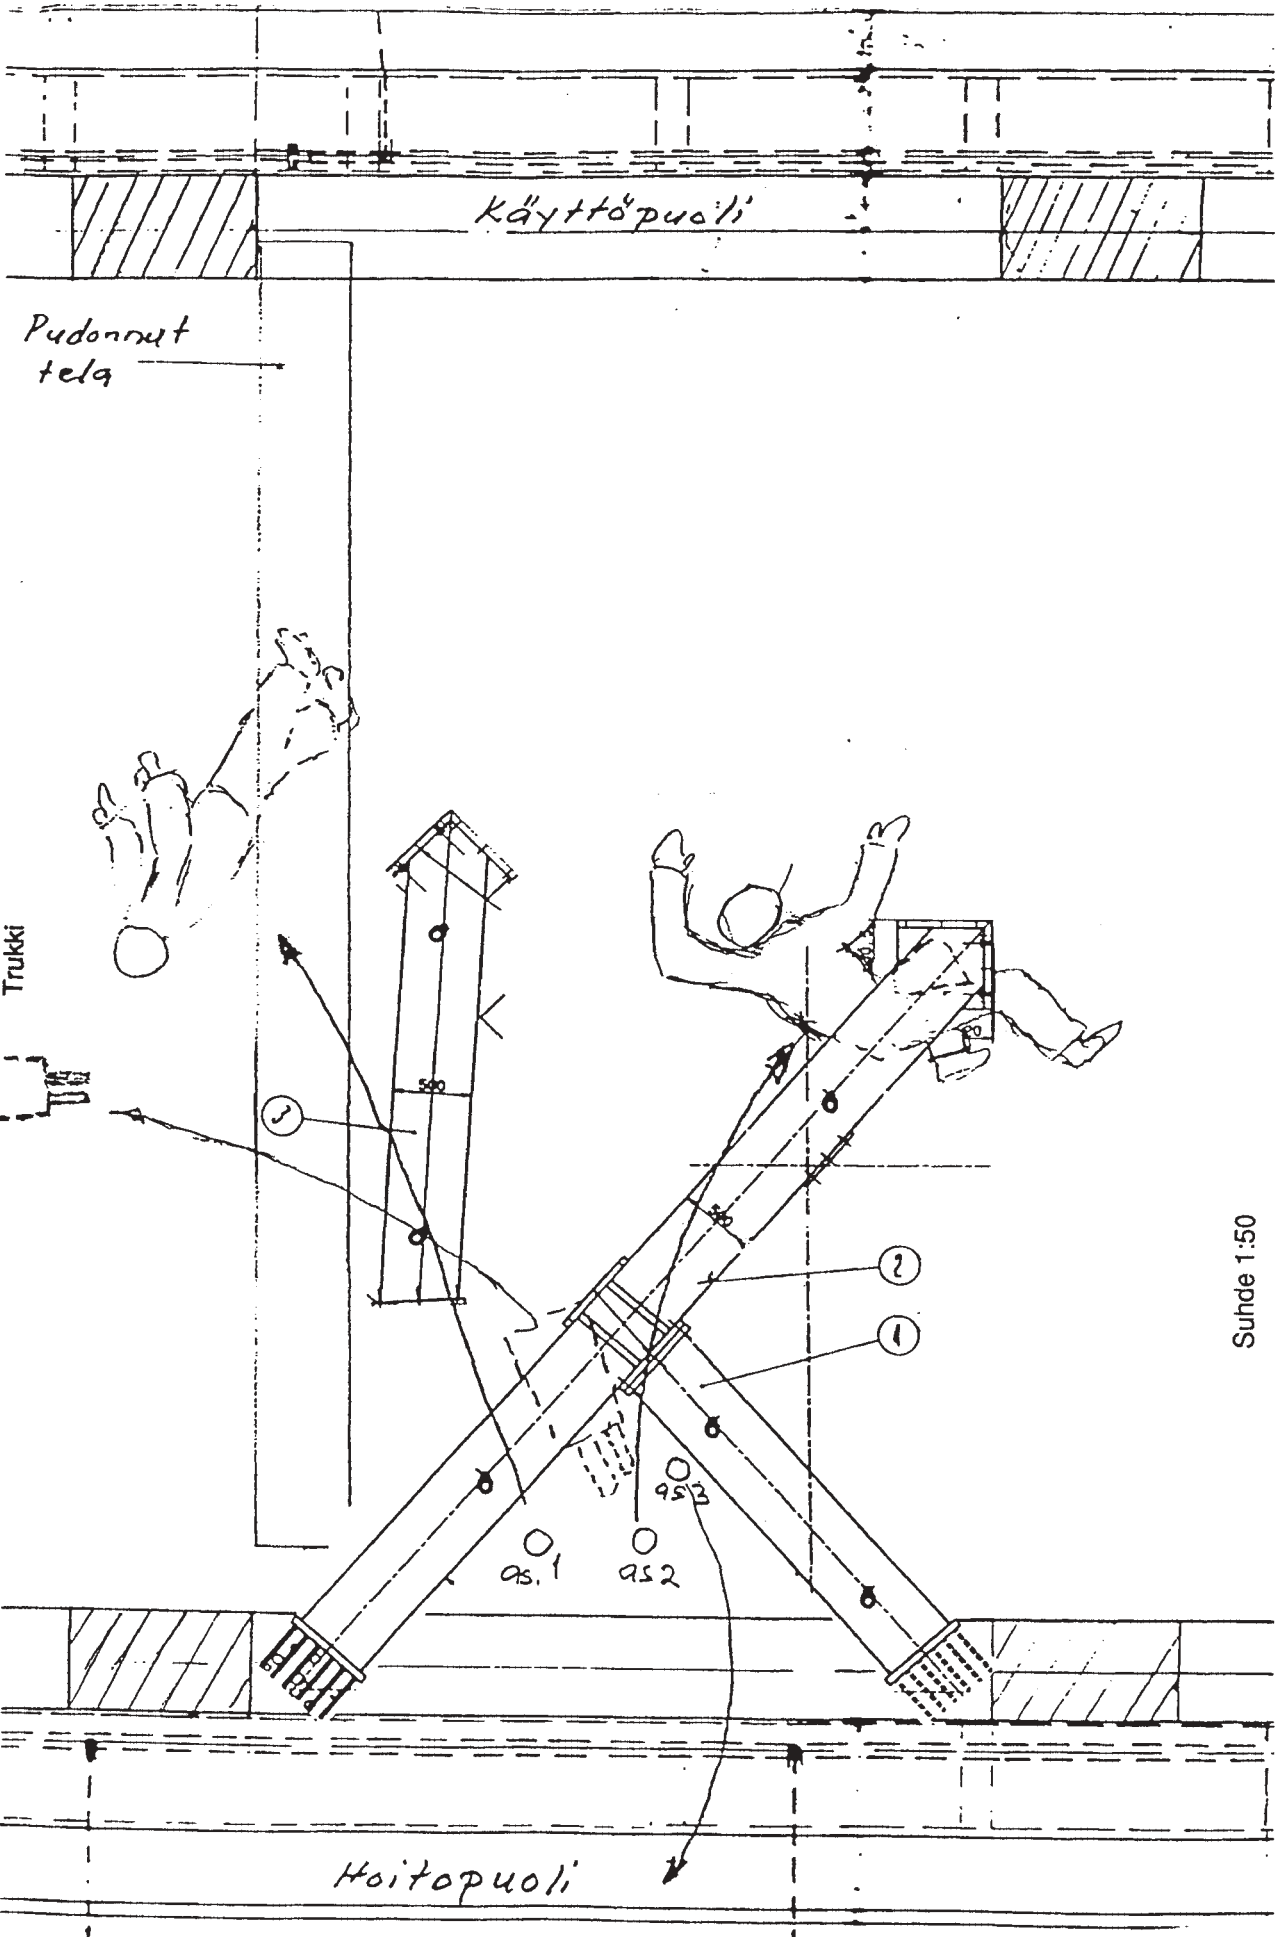
PIIRROS 2

Huomattuaan rakenteen lähtevän kaatumaan, yksi asentajista juoksi ristikon välistä hoitota- son puoleiselle alueelle turvaan. Trukin kuljet- taja ehti peruuttaa trukin pois kaatuvan raken- teen alta. Teräsrakenteen kaatuessa osui pal- kin pää (nro 3) noin kolmen metrin korkeudel- la olevaan huovan johtotelaan (n. 500 x 8500 mm) sillä seurauksella, että telan laakeripesät repesivät ja tela putosi alas. Rakenteen yksi palkki (nro 3) repesi irti pulttiliitoksesta raken- teen muista osista. Telan toinen pää jäi käyt- töpuolelle jo valua varten asennetun betonite- räskelikon varaan noin 40-50 cm:n päähän lattiasta. Vakavasti vahingoittunut K.K jäi pu- donneen telan alle telan keskikohdalla. Myö- hemmin menehtynyt N.N ruhjoutui palkin pään (nro 2) ja lattian väliin (piirros 2, kuvat 2 ja 3).

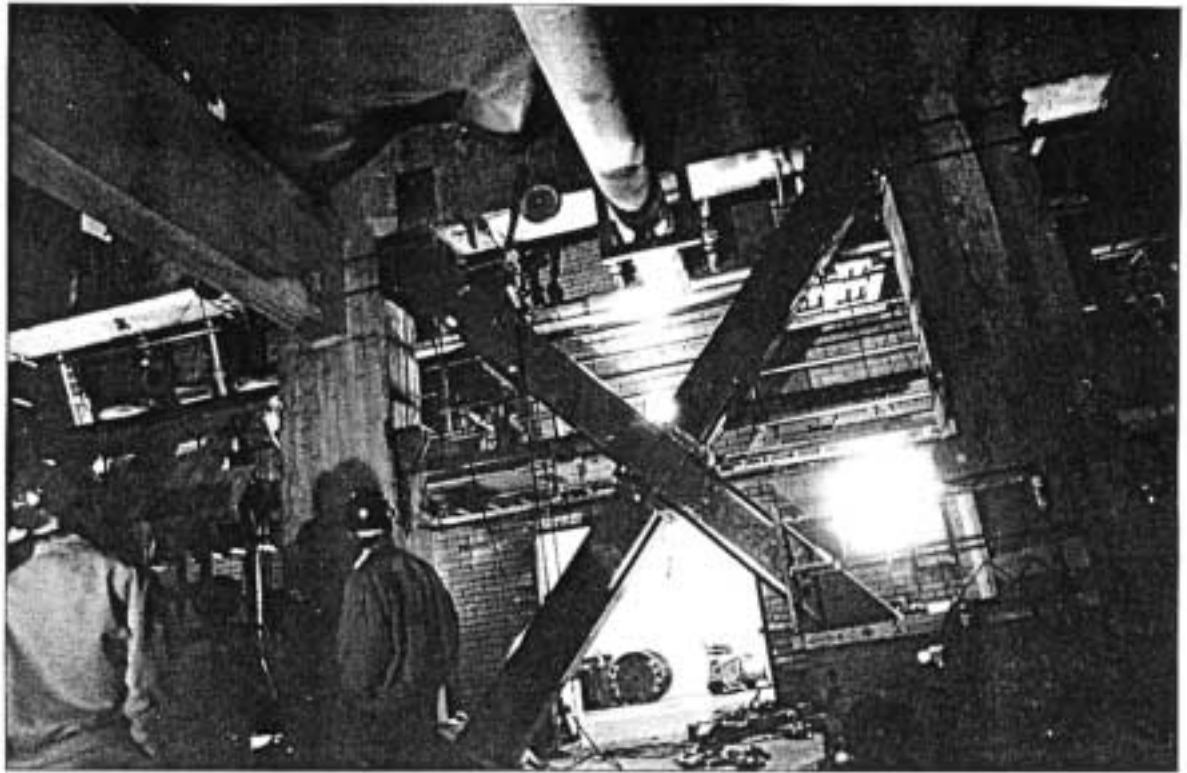
Käyttöpuolen rakennelman sidetangot olivat ai- heuttaneet ongelmia tunkattaessa rakennel- maa korkeussuunnassa oikeaan kohtaan. Si- detangot olivat vääntyneet.

Kuva 1. Vastaavanlainen käyttöpuolen tukiristikko. Ylhäällä sidetangot.

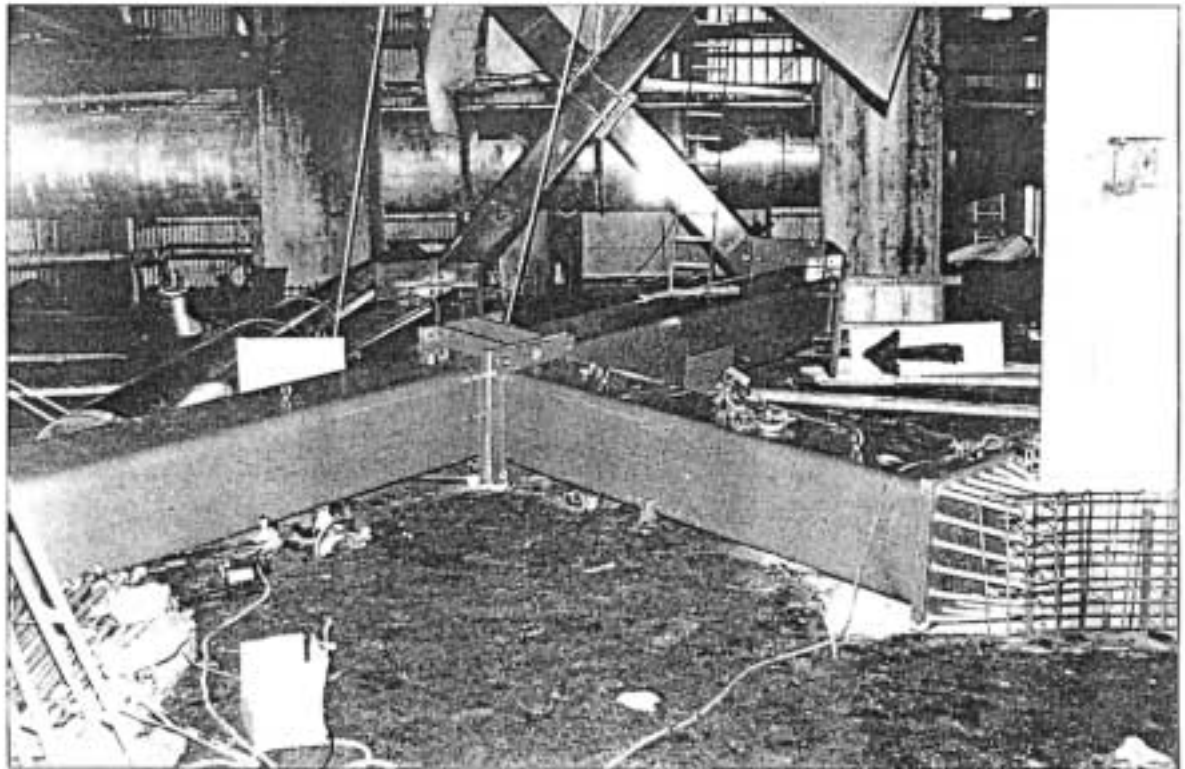
Tukirakenteen koko 5,5 tonnin paino lepäsi kiinnittämättömänä jalkojen varassa betonilat- tialla. Tässä tilanteessa tartuntapultit alkoivat taipua ja koko rakennelma kallistua, kunnes kaatui aiheuttaen työtapaturmat.

Asennusryhmä ei tunnistanut tukemattoman ja kiinnittämättömän rakenteen aiheuttamaa vaaratekijää. Ristikko vaikutti tukeutuvan tiukasti pilareiden väliin. Kuitenkin palkkien 3 ja 4 laip- paliitosten kiristäminen irrotti palkkien yläosat betonipilareista ja alaosan tartuntapultit taas eivät kestäneet ristikon 5,5 tn:n painoa.

Kuva 2. Kaatunut ristikko. N.N jäi nuolella merkityn kohdan alle. Oikealla palkin nro 4 taipuneet tartuntapultit.

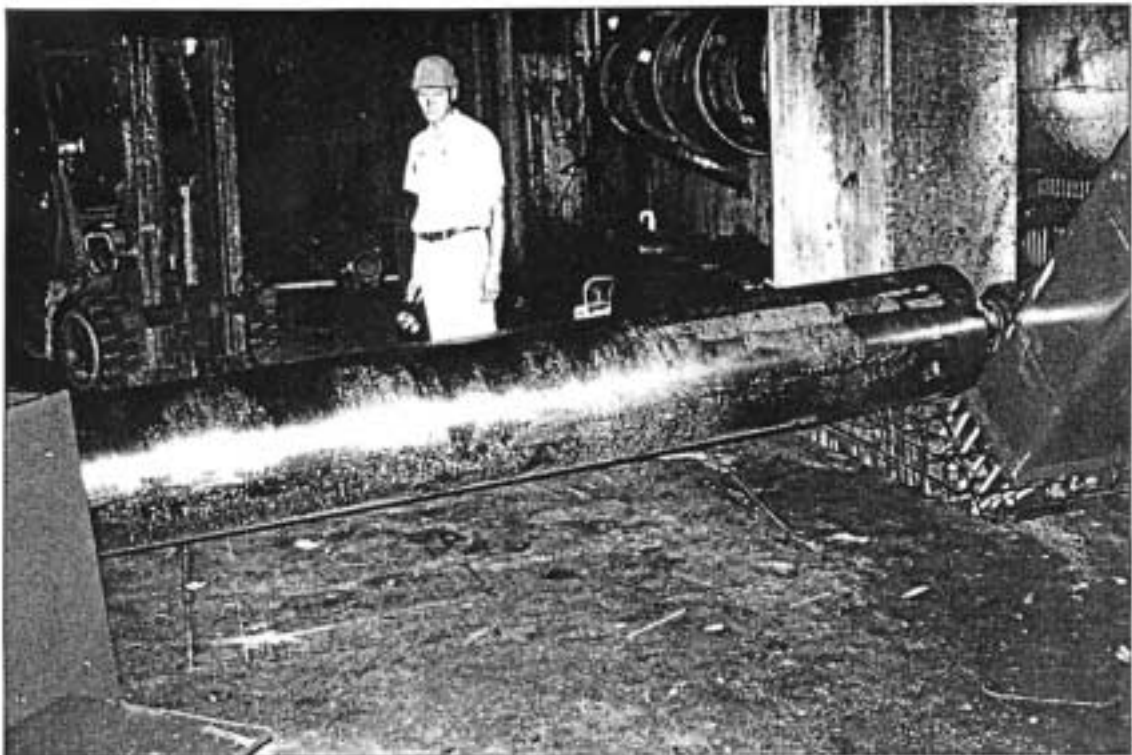
K.K, joka jäi putoavan telan alle, ei ilmeisesti huomannut telan aiheuttamaa vaaraa, koska tela oli huomattavasti pään yläpuolella.

Kuva 3. TELA, jonka alle K.K jäi. Oikealla käyttöpuolen tukiristikön jalka ennen betonivalua.

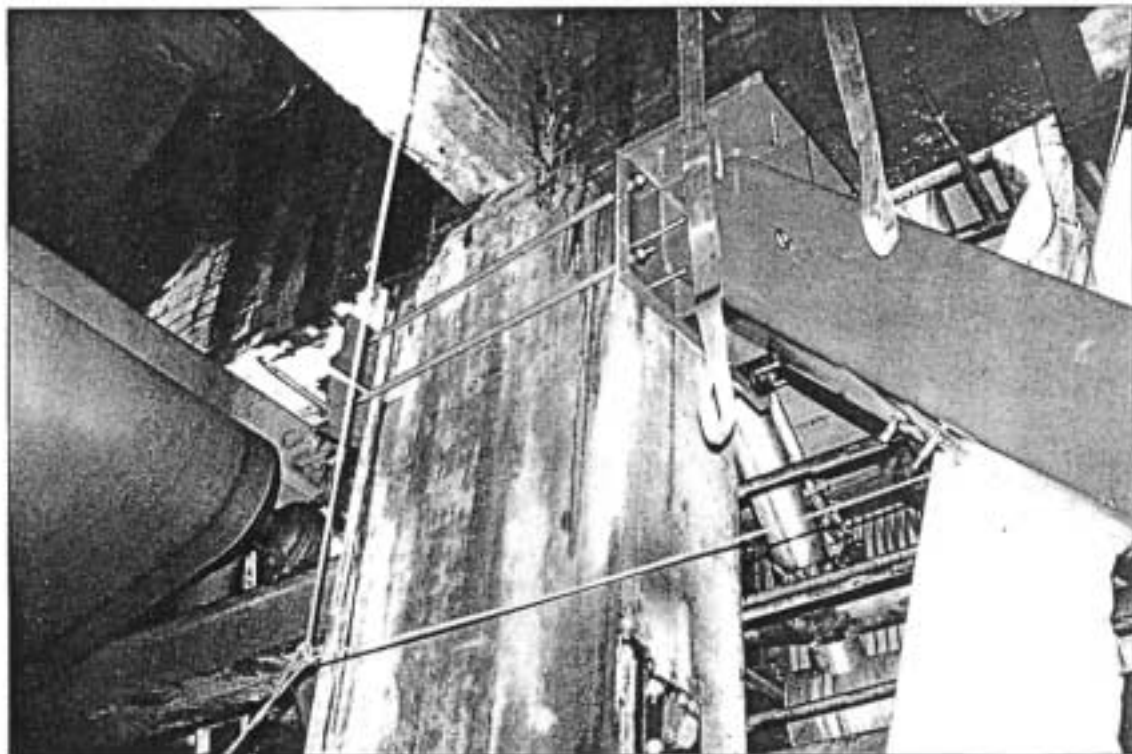
Sovittiin, että ennen kuin trukin nostoliinat irro- tetaan, palkin yläpäähän asennetaan sidetan- got, jotka kiinnitetään betonipilariin (kuva 4).

Tämän ongelman välttämiseksi asentajat ker- toivat jättäneensä nyt tarkoituksella sidetangot asennettavaksi myöhempään vaiheeseen. Tarkoitus oli, että tangot asennetaan sitten, kun rakennelma on tunkattu oikeaan korkeuteen.

Kuva 4. Sidetangot asennettuina.
