TAPATURMAVAKUUTUSLAITOSTEN LIITTO

18/94 Voimalaitoksen kunnossapitoyksikön
työntekijän kuolemaan johtanut työtapaturma
pudottuaan hiilivintin betonilattian aukosta
24 m hiilisiilon pohjalle

**työpaikkaonnettomuuksien
tutkinta (TOT)**

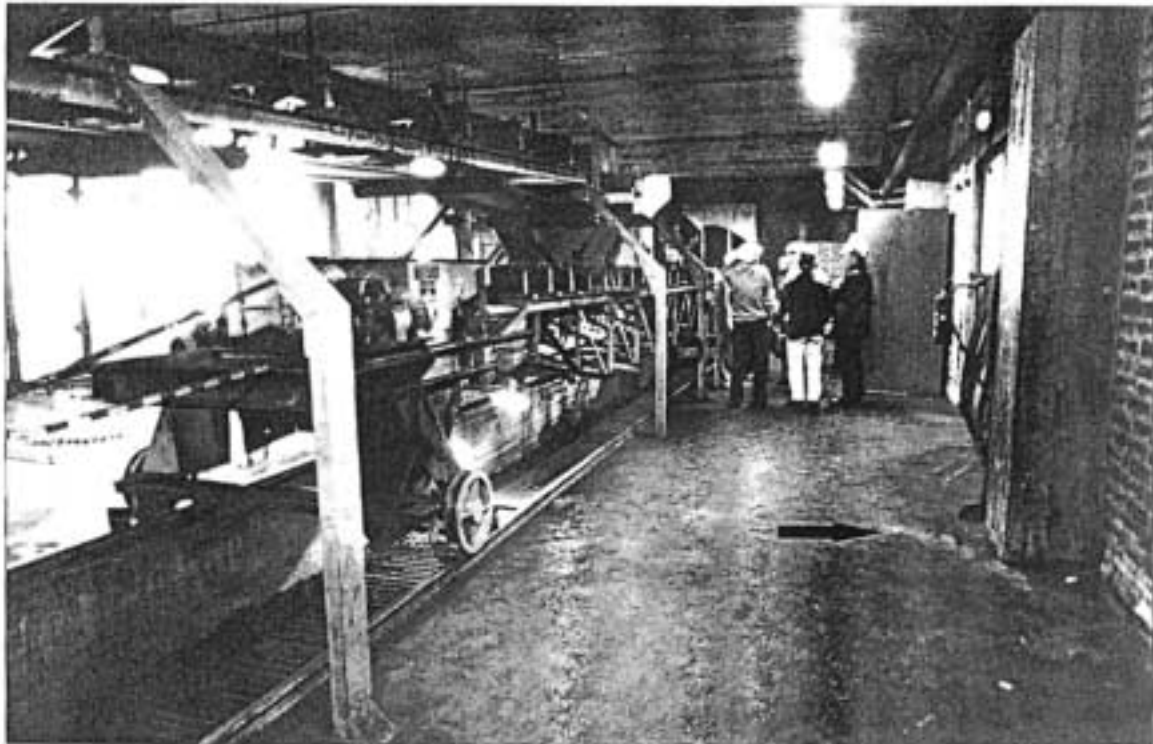
Keskustelun aikana M.M seisoi keskimmäisen siilon (siilo nro 8) tarkastusluukun ja hiilivintin oven välissä. N.N seisoi luukun toisella puolella. Tässä vaiheessa hiilivinttiin tuli ulkopuolisen urakoitsijan työntekijä F.F. Hän oli tulossa soittamaan hiilivintin puhelimella ja havaitsi M.M:n ja N.N:n edellä kuvatuilla paikoilla seisomassa (ks. piirros 1 ja 2, valokuvat 1 ja 2).

Kuva 1. Yleisnäkömä hillivintiltä. (Ennen aukkojen tekoa, nuoli osoittaa kuvan 2 aukon sijainnin).

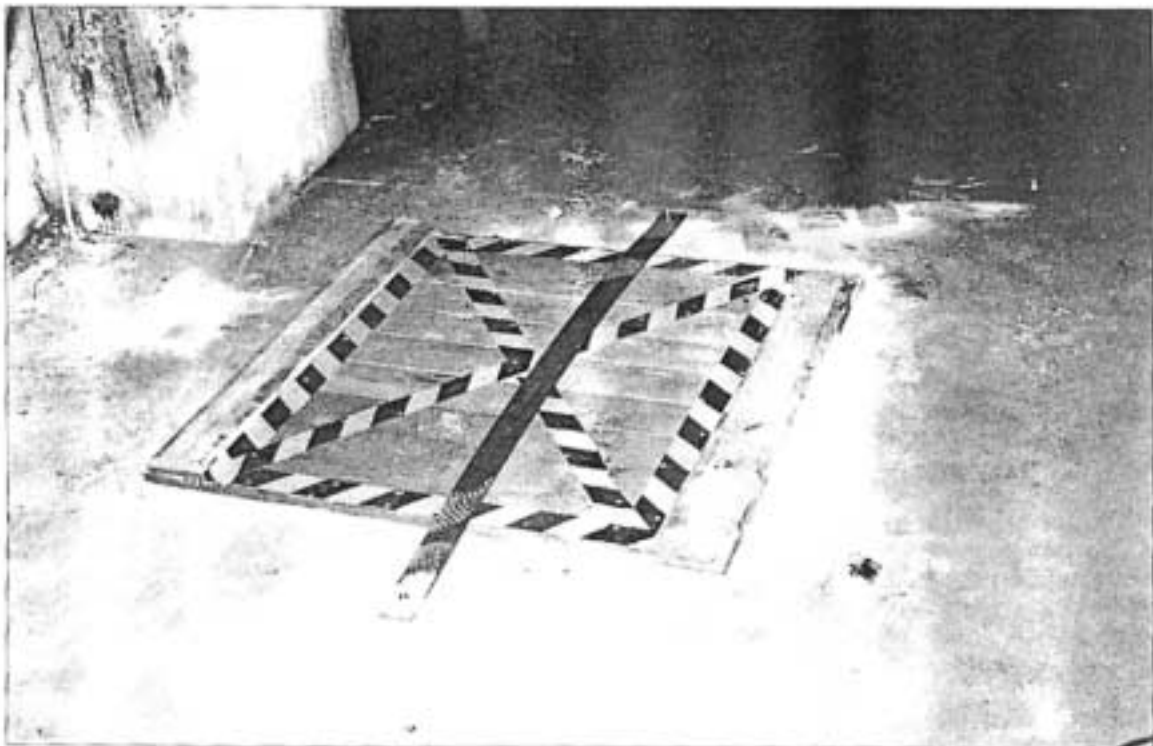
N.N putoasi neliön muotoiseen tarkastusaukkoon, joka oli n. kuukautta aiemmin sahattu betonilattiaan (hiilisiilon kattoon). Aukon mitat ovat noin 80 x 80 cm. Aukon tilapäiskanneksi oli tehty noin 90 x 90 cm:n lautakansi, jossa oli aukkoon sisään menevinä tukina "kakkosneloset" pitämässä kantta paikoillaan. Kannen reunoissa päälipuolella oli neljän tuuman lauta kummassakin reunassa sitomassa laudat toisiinsa ja lujittamassa kantta. Kansi oli erittäin tukeva ja sopi hyvin tehtyyn aukkoon kannen eri asennoissa. Kannen puutavara oli kuivaa. Tarkastusaukon kansi jäi tapahtuman jälkeen vinosti aukkoon.

Kansi pysyi paikoillaan omalla painollaan, sitä ei oltu mitenkään kiinnitetty lattiaan.

- 1) Suojakansi ei ollut paikallaan, vaan vinottain aukon päällä, jolloin se olisi voinut "vipata", kun sen päälle astuttiin.
- 2) N.N on arvioinut kannen kuuluvan niihin roskiin, jotka kuljetetaan pois hiilivintistä, eikä aavistanut kannen alla olevan aukkoa.

Tapausta tutkittaessa todettiin, että kannen voi asettaa aukon päälle siten, että se "vipaa" vapaana olevan kulman päälle astuttaessa. Tällöin kannen vierestä näkyy aukko selvästi. Kansi on silloin noin 14 cm lattiatason yläpuolella.

Kuva 2. Aukon kansi kiinnitetty lattiaan ja merkitty varoitusvärein työtaturman jälkeen.

Pysyviksi tarkoitetut suojakannet tulee aina kiinnittää alustaansa luotettavasti siten, että ne ovat vain työkaluilla avattavissa. Kannet on näkyvästi merkittävä. (Tässä tapauksessa kannet olivat väliaikaisia).
