## **YRITTÄJÄ PURISTUI KUORMA-AUTON RUNGON JA SIIHEN ASENNETUN VAIHTOLAVALAITTEEN VÄLIIN**

**Yrittäjä NN (32 v.) oli katsastusta varten poistamassa maahantuomansa käytetyn kuorma-auton vetokytintä. NN istui auton rungon ja ylösnostetun vaihtolavalaitteen kippimekanismin välissä irrottamassa vetokitaa auton rungosta, kun kipin runko putosi yllättäen. NN puristui ja kuoli heti. Vaihtolavalaite oli rakenteeltaan erilainen kuin tyypillisesti suomessa käytössä olevat vastaavat.**

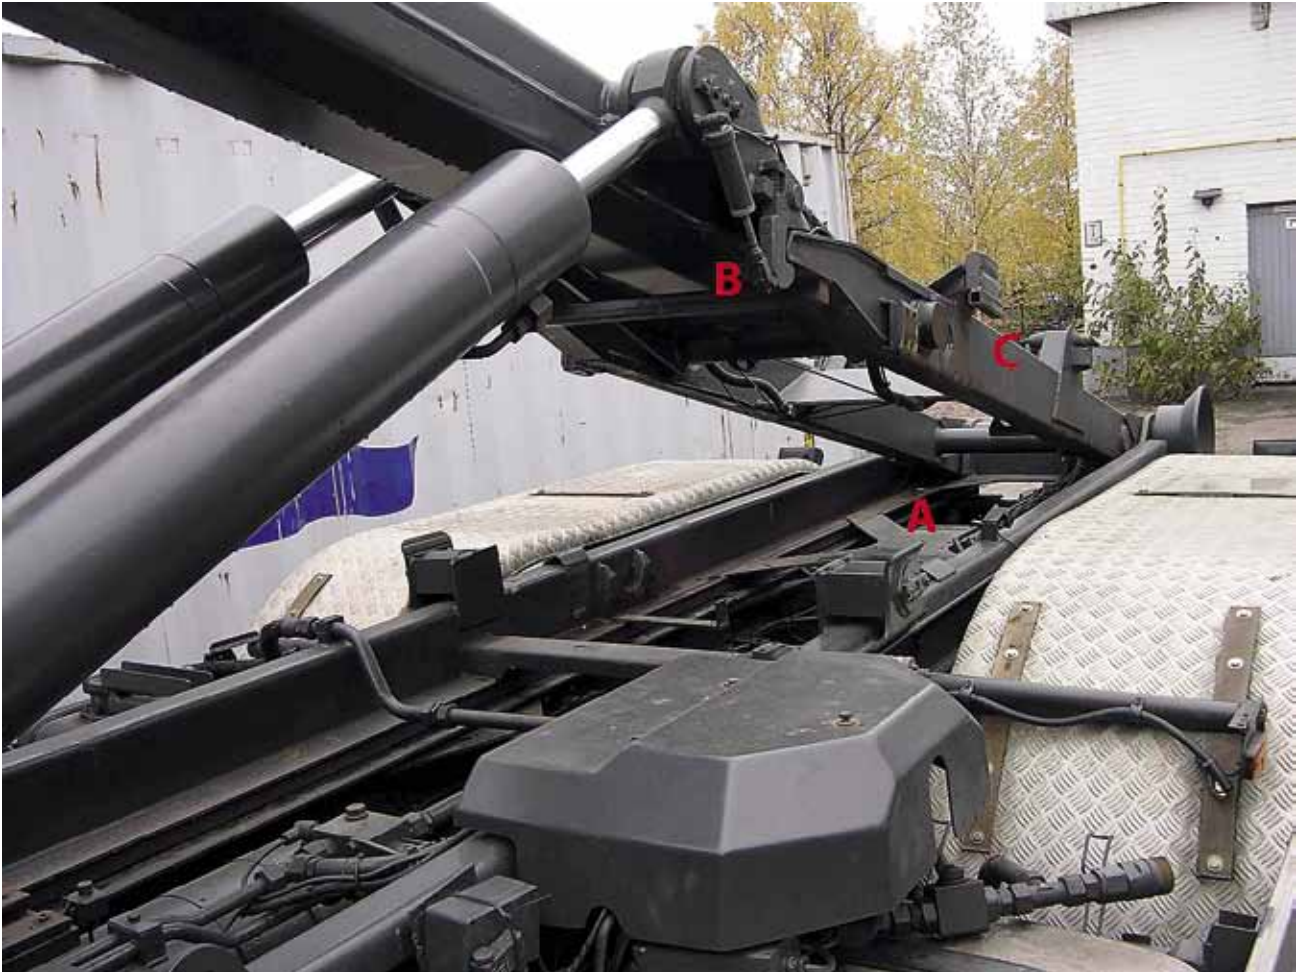
*Kuva 1. Lavastettu kuva tilanteesta ennen tapaturmaa. NN istui auton rungon päällä kipin alla (NN:n paikka merkitty kuvaan A:lla, kipin runko on kuvassa C) ja löi lekalla auton perässä olevaa vetokitaa irti. Kipin hakamalliset lukot (kuvassa B) ovat paineilmatoimisia, lukon sylinterin sisällä näkymättömissä on toinen (avaava) jousi.*

Kuorma-auto oli ollut pysäköitynä yrityksen hallin pihalla useita tunteja. Töitä var-  
ten kippi oli nostettu. Mekaanisia tukia ei käytetty varmistamaan kippirungon ylhäällä  
pysymistä.

NN yritti usealla eri tavalla saada vetokidan kiinnityspulttia auki. Lopulta NN leikkasi  
pultin halki ja yritti sen jälkeen lyödä vetokitaa irti rungosta. NN oli auton rungon pääl-  
lä ylösnostetun kippirungon alla. NN:n avuksi poikennut MM lähti hakemaan vipua,  
jolla vetokitaa voisi kangeta irti, kun auton luota kuului metallinen napsahdus ja kipin  
runko putosi yllättäen alas. Tällöin NN puristui auton ja kipin väliin. NN kuoli heti.

Jos rakenteessa ei ole turvallisen työskentelyn mahdollistavia tukia, siihen pitää tehdä tarvittavat tuennat.

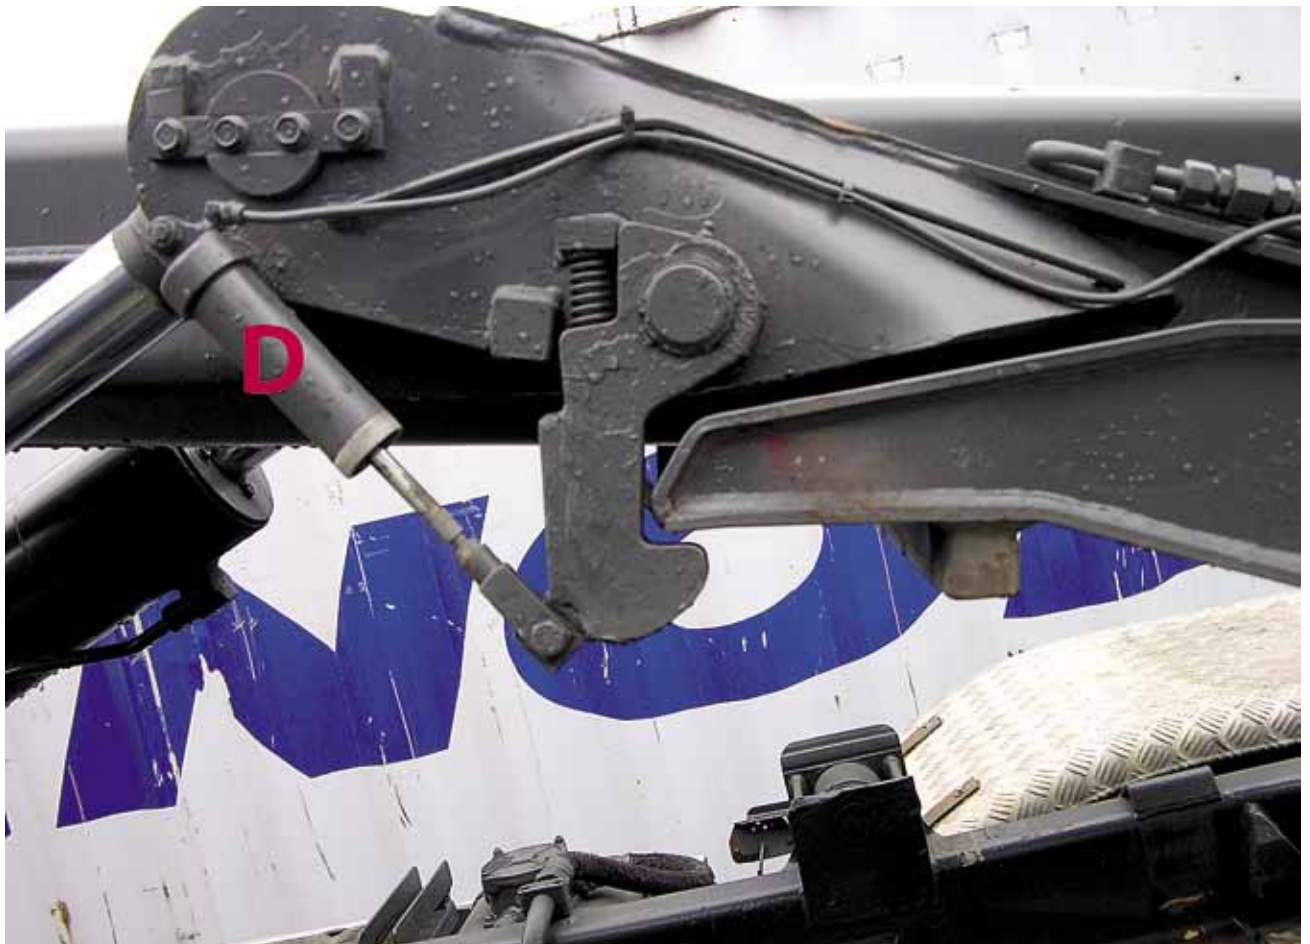
Tapaturman jälkeen mekanismia testattaessa havaittiin, että ylösnostettu kippirun-  
ko putoaa lukkojen avaamisen jälkeen noin sekunnissa. NN:llä ei ole ollut mahdolli-  
suutta ehtiä alta pois kippirungon putoamisen jälkeen. Mekanismia tarkasteltaessa  
myös havaittiin, että kipin runko on hieman vinossa ja ylösnostettuna kipin runko le-  
pää siten vain toisen lukon kärjen päällä.

**Kuva 2. Kipin lukko ”kiinni”-asennossa. Kuvassa näkyy välys, jonka vuoksi kippirunkoa pitää ylhäällä vain auton toisella puolella oleva lukko. Lukkojen auetessa sylinterin (D) sisällä oleva avaava jousi vetää lukon auki (kuvassa vasemmalle).**

Vaihtolavalaitteeseen ennen maahantuontia tehtyjen muutosten seurauksena lukot saattoivat avautua itsekseen vaihtolavajärjestelmän ilmanpaineen tai auton sähköjärjestelmän jännitteen laskettua myös kipin ollessa ylhäällä.

Auto oli ollut kentällä moottori sammutettuna ja kippirunko nostettuna useita tunteja, joten ilmanpaineet olivat todennäköisesti jo laskeneet niin paljon, että lukot olivat jo auenneet. (Asiantuntija-arvion mukaan kipin lukot aukeavat painehäviön seurauksena n. 70 minuutin jälkeen.) NN:n tiedetään myös korjailleen auton paineputkia aamupäivällä.

Lukkojen auetessa sylinterin sisällä oleva avaava jousi vetää lukon auki. Toisessa lukossa olevan välyksen vuoksi kippirungon paino on kohdistunut vain toiselle lukolle ja kippirunko voinut jäädä koukun kärjelle, ns. ”huulille”, pelkän lepokitkan varaan samalla kun lukkoa avaava jousi on vetänyt lukkoa jatkuvasti auki.

Lyöntien aiheuttama tärähdys on todennäköisesti avaavan jousen myötävaikutuksella aiheuttanut kippirungon putoamisen lukon kärjeltä.

Ilmanpaineiden laskeminen oli avannut kippirunkoa ylhäällä pitävät lukot; tällöin kummankin lukon sylinterin sisällä oleva jousi vetää lukon hakasen pois kippirungon alta. Hieman toispuoleinen kippirunko jäi mahdollisesti lepokitkan varaan toisen lukon kärjelle. Muutetun mekanisminsa mukaan toimien ylösnostetun kippirungon olisi pitänyt pudota alas heti lukkojen avauduttua.

Kippirungon lukon avaava jousi on sylinterin sisällä. Laitteiston rakennetta tuntemattomalle jousi jää piiloon ja mekaniikasta tulee ulkoapäin katsoen vaikutelma, että sylinteri ei pyri liikuttamaan lukkoa ellei sylinteriä liikuteta. Lukko oli rakenteeltaan sellainen, että jos paineet putoavat niin sylinteri vetää lukon auki ja vapauttaa kippirungon.

Kippirunko saattoi olla vain toisen lukon kärjellä kitkan varassa, jousi veti koko ajan lukkoa auki. Toisen puolen lukko oli jo auennut. Auton runkoon kohdistuneet lyönnit ovat saattaneet siirtää lukon pois kippirungon alta.

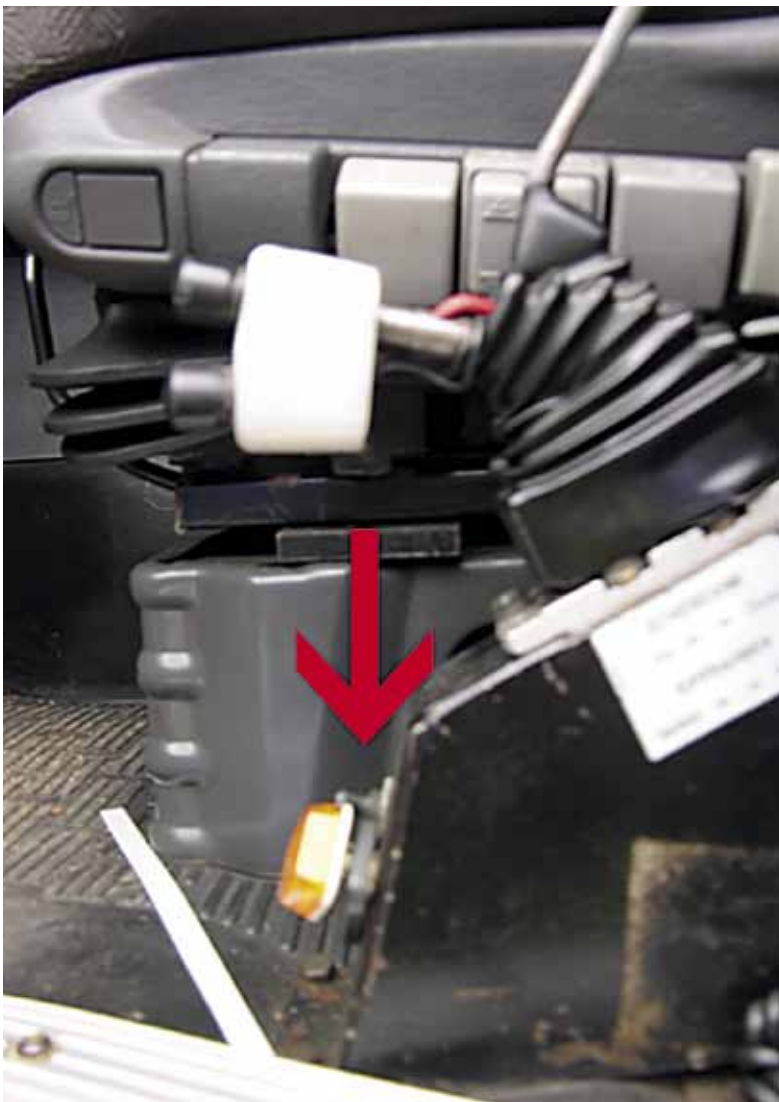
Tapaturmahetkellä kukaan ei ollut käyttämässä kippirungon lukot vapauttavaa kytkintä auton ohjaamossa. Hallintalaite sijaitsi ohjaamossa kuljettajan penkin vieressä oven puolella.

**Kuva 3. Kippirungon käyttölaite ohjaamon ovelta kuvattuna (kuvassa käyttölaitteen takana näkyy kuljettajan istuin). Nuoli osoittaa merkkivalon takana olevaan kippirungon lukkojen vapautusnappiin.**

Auton ohjaamossa oli vaimeaääninen varoitussummeri, joka kytkeytyi toimintaan ilmanpaineiden laskiessa jo ennen lukkojen aukeamista. Ei ole tietoa, oliko NN kuullut varoitussääntä.
