TOT-RAPORTTI

13/03

Purkutyömaalla betonipalkki putosi rakennusmiehen päälle

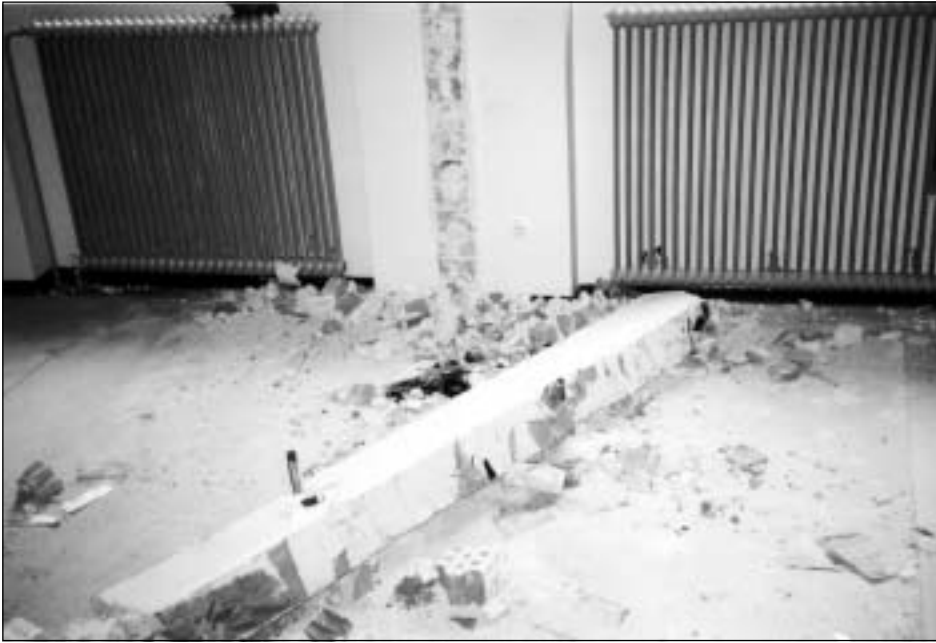
Oviaukon jatkeena olevan viereisen tilan seinä oli myös purettu pois. Seinästä oli jäänyt alakulmasta purkamatta n. neliömetrin pala, joka oli osittain purettua palkkia kantavaa seinää. MM:n alkaessa tätä piikkaamalla poistamaan, lähes välittömästi putosi oviaukon yläpuolella oleva betonipalkki alas, ulkoseinän puoleisen pään ensin irrotessa.

NN oli juuri oviaukon ulkoseinän puoleisessa reunassa kumartuneena siivoamassa tiiliseinän purkujätettä pois lattialta, kun palkki putosi hänen selkäänsä ja niskaan noin 2 m:n korkeudelta, painaen hänet lattiaa vasten. Palkki jäi hänen päälleen.

Oven päällystä oli kuitenkin betonoitu niin, että palkki otti tiiliseinästä kannon. Kitka ei riittänyt pitämään palkkia seinien purkamisen jälkeen paikoillaan, vaan palkki putosi.

Kuva 1. Pudonnut palkki.

Purkutyöt on tehtävä sellaisessa järjestyksessä, että rakennelman sortuminen vältetään. Kantavia rakenteita ei saa purkaa, ennen kuin riittävä tuenta tai sidonta on järjestetty.

Kantavien tiiliseinien purkutyössä on otettava huomioon lisäksi seinän yläpuolisten rakenteiden työnaikainen tuenta mm. rakennesuunnittelijan ohjeiden mukaan. Erityisesti on varmistettava kantaako purettava seinä yläpuolisia laattoja, vaikka seinä näyttäisi ns. ei-kantavalta seinältä.

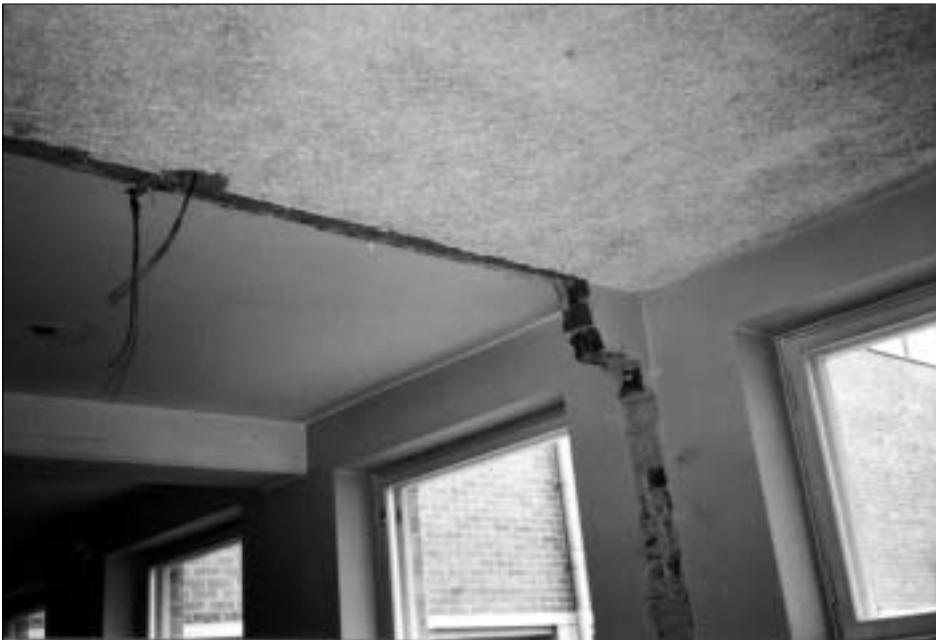
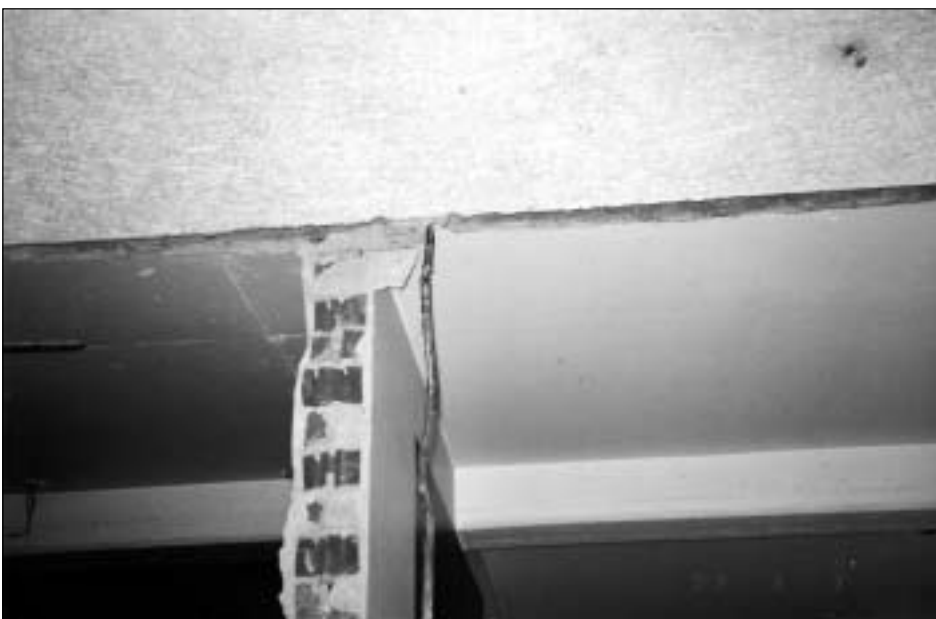
Työpari aloitti purkutyön tapahtumapäivän aamuna poistamalla ovet ja karmin. Tämän jälkeen MM oli piikannut ensin oviaukon ulkoseinän puolelta noin 1,5 tiilen levyisen ja noin 2 m:n korkuisen tiiliseinän pois ja sitten väliseinän puoleisen, noin 2 tiilen levyisen ja noin 2 m:n korkuisen tiiliseinän pois ja jättänyt aukon yläpuolella olevan betonipalkin paikalleen myöhemmin poistettavaksi (kuvat 1 ja 2).

Purkuyrityksen työntekijät NN ja MM aloittivat purkamisen poistamalla ensin ovet ja sitten oven karmit. Oven karmin purkamisen yhteydessä he totesivat, että yläosan palkki oli betonia. Purkajat olettivat palkin olevan kiinni tartunnoilla katossa (holvissa) ja molemmat tiiliseinän sivut purettiin palkin alta pois.

ta rakenteesta, jolloin mm. palkin molemmin puolinen rappaus esti havaitsemasta sen tuennan silmämääräisessä tarkastelussa.

Kuvat 2 ja 3. Oviaukosta, palkin alta, purettua seinää.
