TOT-RAPORTTI

28/03

Kivimurskainyksikköä huoltamassa ollut mies jäi kuljettimen ja suppilon reunan väliin

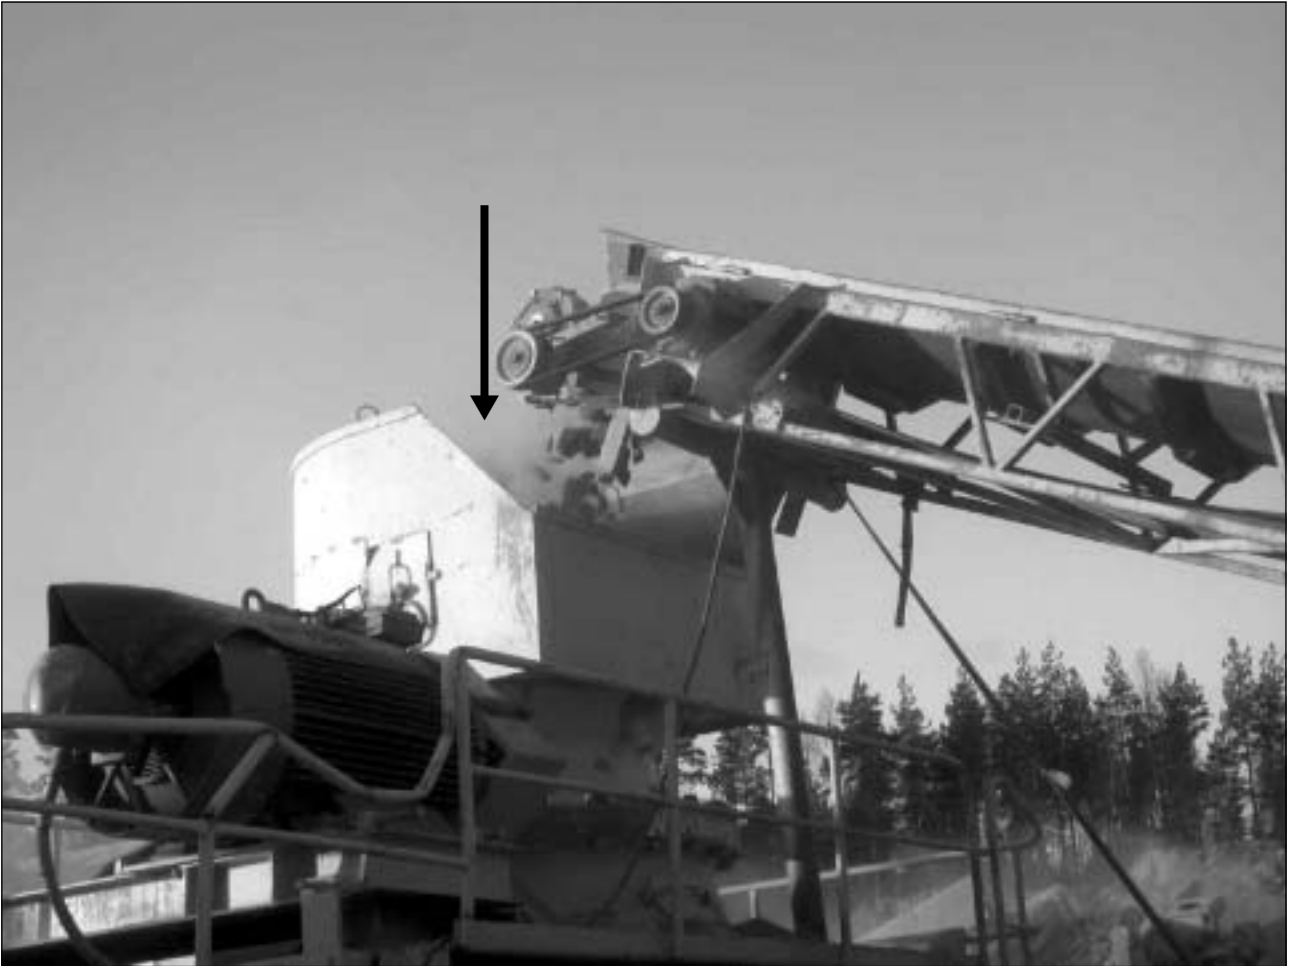
Noustakseen murskainyksikön suppilon reunalle NN tarttui kiinni kuljettimen raudoista ja veti itseään niistä ylös, jonka johdosta liukkaiden parrujen päälle nostettu kuljetin liikkui kohti NN:ää.

Kuljettimen alkuperäisvarustukseen kuuluva sivuttaisliikkeitä estävä stoppari ei pysäyttänyt kuljettimen liikettä, sillä kuljetin oli nostettu huoltotöiden ajaksi ylös. Kuljetin liikkui siten esteettä yli stopparin.

Stopparin yli liikkunut kuljetin putosi pois puuparrujen päältä ja iski suppilon reunalla kiipeämässä olleen NN:n selkään. Isku aiheutti NN:lle kuolemaan johtaneet sisäiset vammat.

Kuva 1. Kivimurskainyksikön kuljetin. Nuoli osoittaa kohtaa, johon NN veti itsensä kuljettimen raudoista.

Murskausyksikön kuljetin täytyy nostaa irti suppilosta silloin kun suppiloa huolletaan. Kuljettimen nostaminen puuparrujen päälle huoltotöiden ajaksi ei kuitenkaan ole turvallinen ratkaisu. Tapaturman jälkeen NN:n työpaikalla on sovittu, että kuljetin lasketaan aina maahan suppiloon kohdistuvien huoltotöiden ajaksi. Huoltotöiden tekeminen on tällöin turvallista ja helpompaa. Yrityksessä on lisäksi todettu, ettei kuljettimen laskeminen maahan vie merkittävästi enemmän aikaa kuin sen nostaminen puuparrujen päälle.
