## **ROMULIIKKEEN TYÖNTEKIJÄN HAALARIT SYTTYIVÄT PALAMAAN POLTTOLEIKATESSAAN METALLIA**

Romuliikkeen työntekijä oli polttoleikkaamassa varastoalueella metallia. Työn aikana hänen haalarinsa syttyivät palamaan. Lähistöllä työskennelleen koneen kuljettaja havaitsi tilanteen ja sammutti palon koneen jauhesammuttimella. Palon syttymishetkelle ei ollut silminnäkijää. Työntekijä menehtyi saamiinsa palovammoihin myöhemmin.

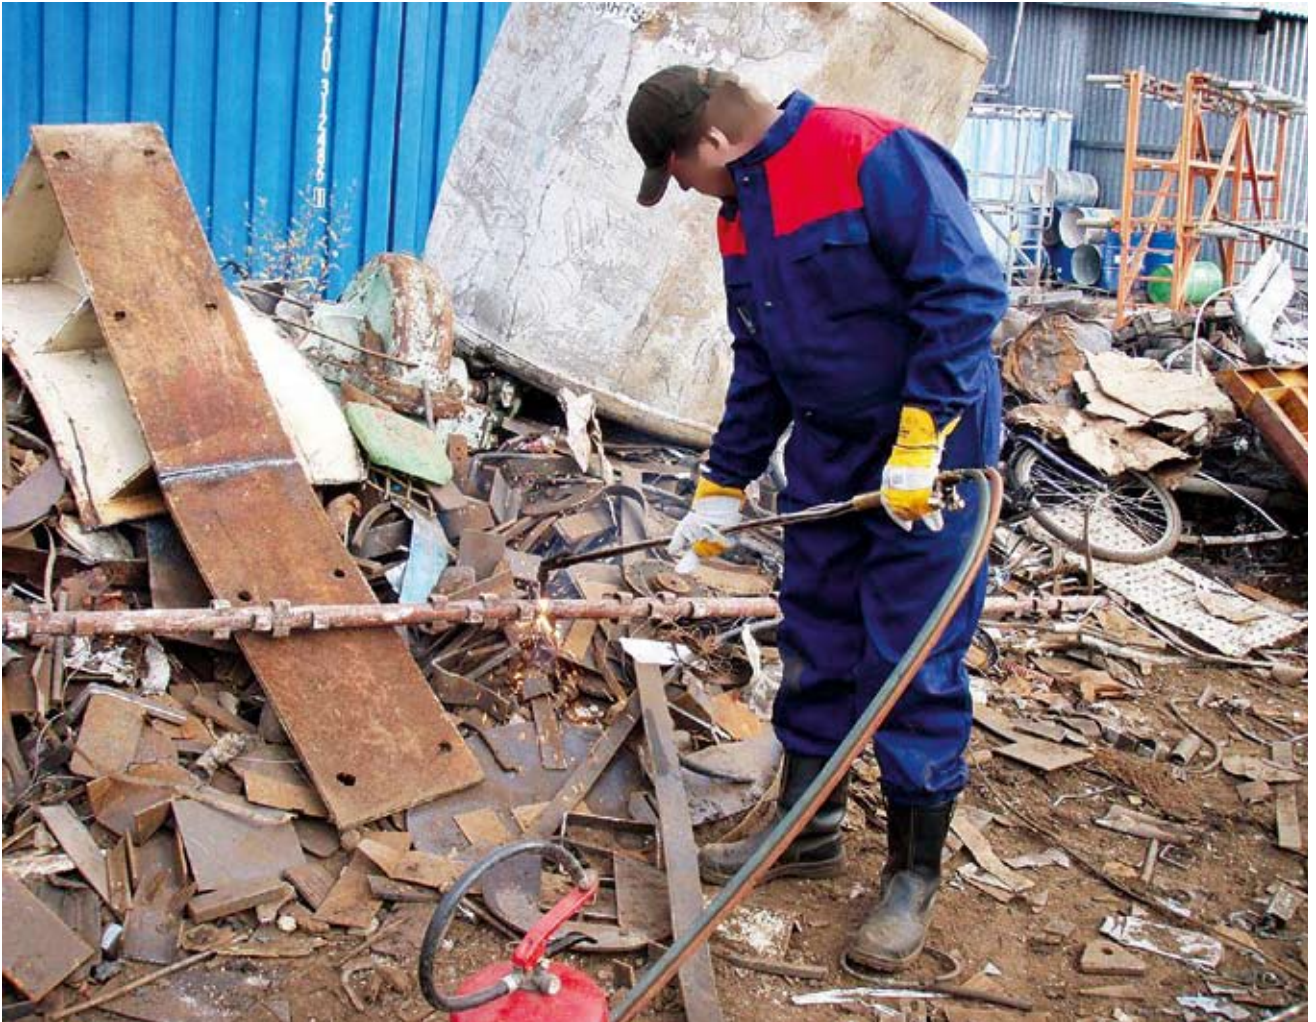
Polttoleikkauksessa palavalla kaasuseoksella (happi ja propaani) kohde lämmitetään riittävän kuumaksi ja varsinainen metallin leikkaaminen aikaansaadaan syöttämällä lisähappea. NN oli oikeakätinen ja palaneista varusteista päätellen hänen työasentonsa ja ote leikkauspoltimesta on ollut seuraava (kansikuva)

Leikatessaan maassa olevaa metalliosaa, NN on ollut kumartuneena eteenpäin ja leikkauspoltin on ollut kehon oikealla puolella, oikea käsi on ollut lisähapen kahvalla ja vasen käsi alempana ohjaamassa leikkauspolttimen kaasuliekin puoleista päätä, vasen jalka on ollut kehon etupuolella ja oikea jalka suunnilleen NN kainalon tasalla.

NN:n leikatessa maassa olevaa ruostumattomasta teräksestä valmistettua lämmönvaihdinta, propaani ilmaa raskaampana valui propaanikaasuletkun päässä olleiden takatulisuojien välisestä liitoksesta hänen haalarinsa oikeanpuoleiseen lahkeeseen, vasempaan käsineeseen ja oikeanpuoleiseen nahkaiseen turvasaappaaseen. Tapahtumain kulku on päätelty siitä, että NN:n vasen käsine, oikea saapas ja vasemman jalan vaatetus olivat palaneet eniten.

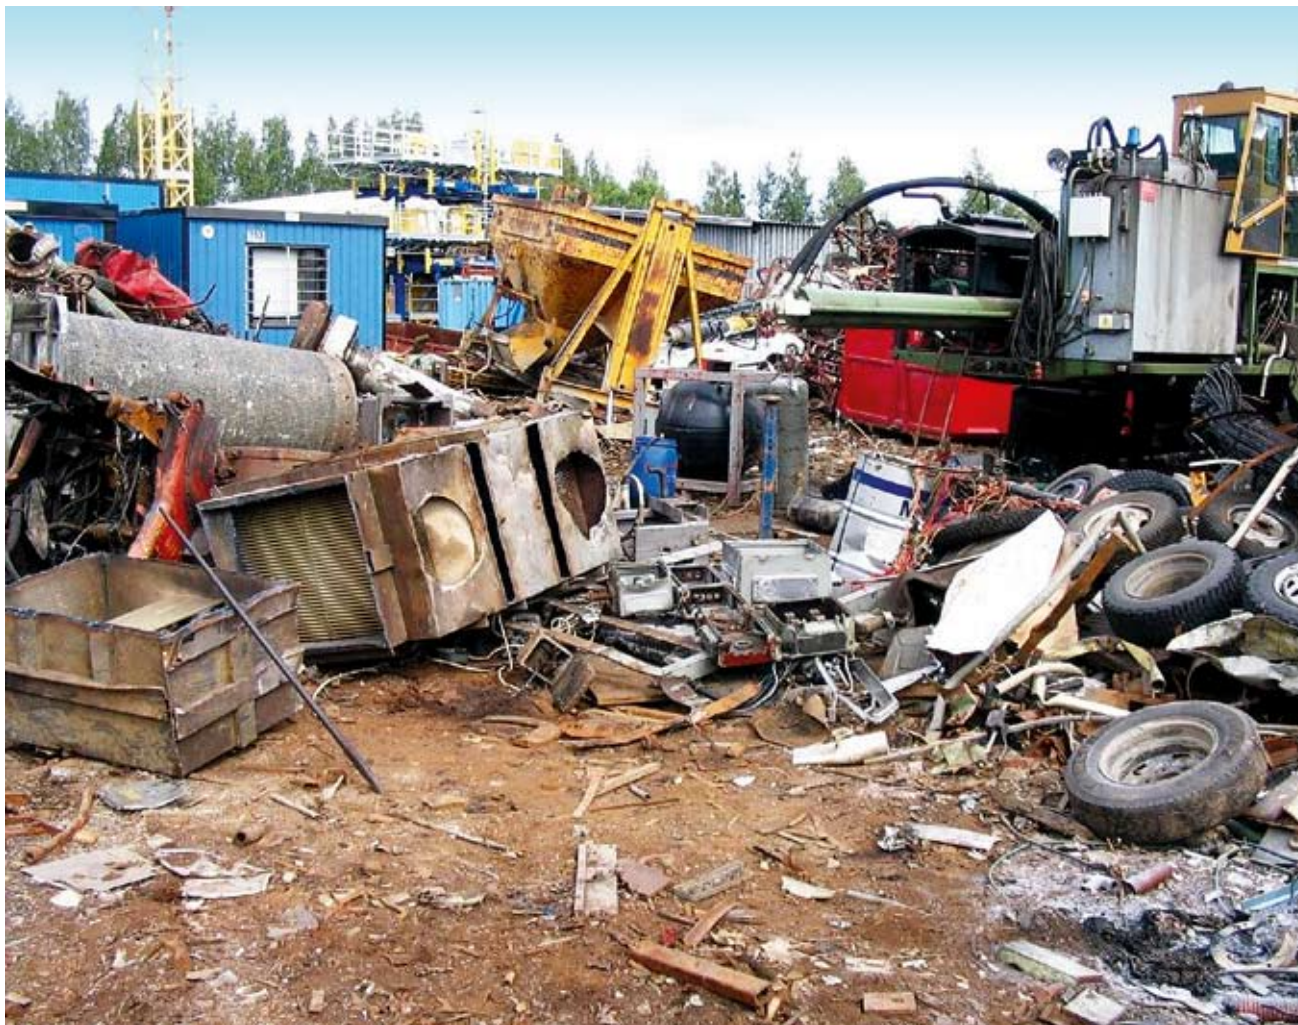
*Kuva 1. Yleiskuva tapaturmapaikasta tapaturman jälkeen.*

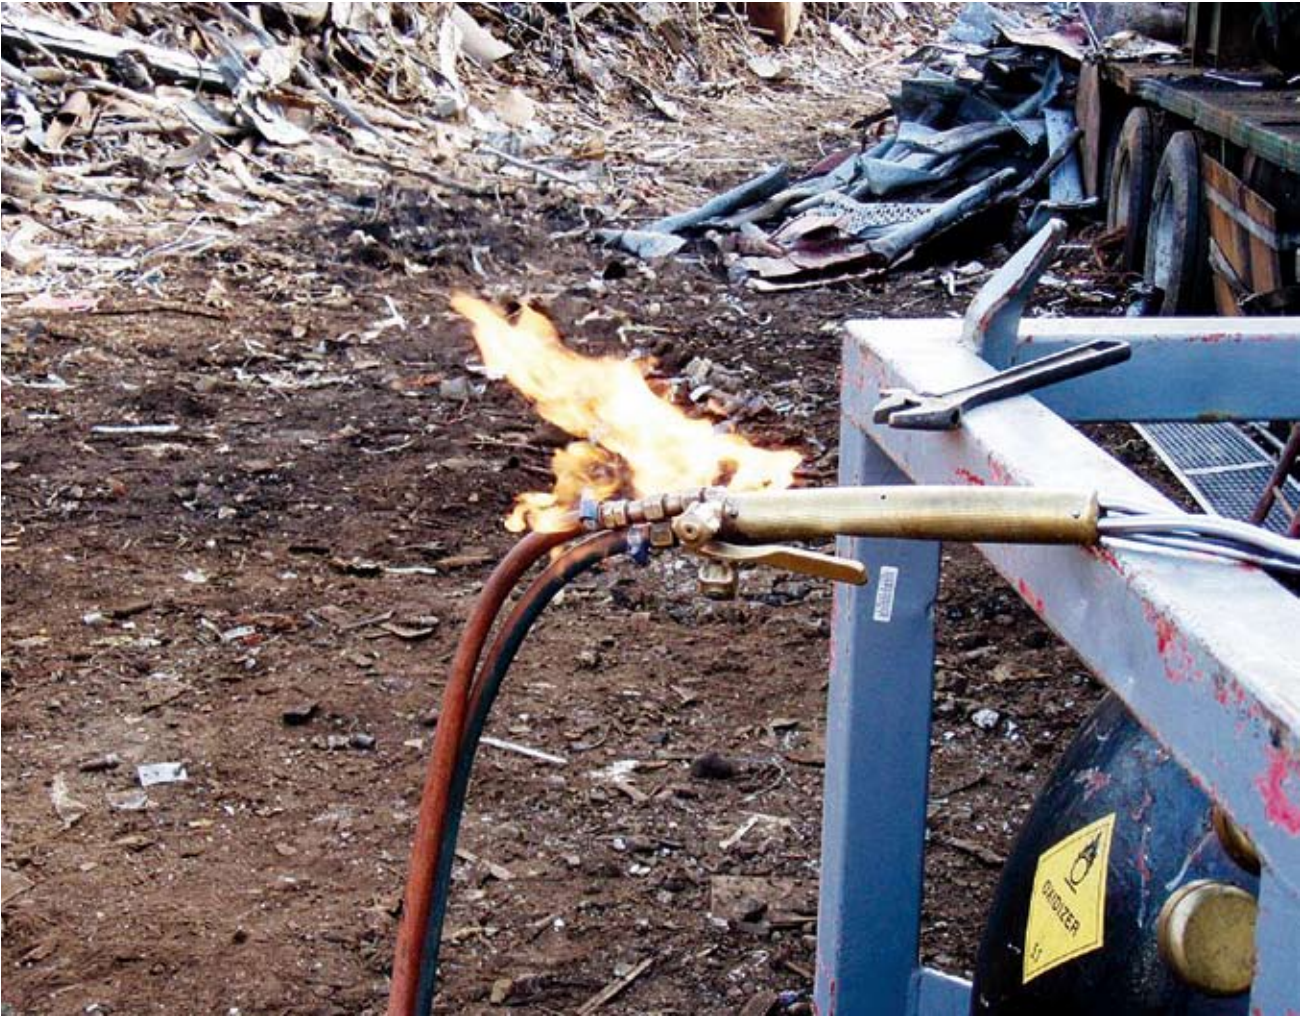
NN:llä oli käytössä leikkauspoltin ja polttokaasuina hajuhappi sekä nestekaasu (propaani). Leikkauspolttimessa on omat säätimet polttokaasuille ja erillinen painettava kahva lisähapen syöttöä varten. Lisäksi hapen syöttöpuolella oli yksi takatulisuoja (flash guard) ja propaanin syöttöpuolella kaksi peräkkäistä takatulisuojaa (kuva 2).

Jälkeenpäin tehdyissä kokeissa todettiin vuotokohta leikkauspolttimessa propaanipuolen liitoksessa. Kahden takatulisuojan välinen kierreliitos oli löysä. Tietyissä leikkauspolttimen asennossa propaani vuoti ja suuntautui NN:n haalariin ja tunkeutui

**Kuva 2. Kuvassa näkyy takatulisuoja venttiilit (flash guard) ja se, että liittospintojen päät ovat erimittaiset. Liittimen vuoto aiheutti kuvassa näkyvän suuruisen jatkuvan liekin kun vuotava kaasu sytytettiin palamaan.**

osittain haalarin sisäpuolelle. Propani syttyi polttoleikkausroiskeista aiheuttaen voimakkaan palon NN:n haalarissa ja alusvaatteissa.

Leikkauspolttimen liittimenpuoleiset päät olivat eripituisia, sillä toisessa oli yksi ja toisessa liittimessä kaksi takatulisuoja. Molemmat kaasuletkut olivat sen sijaan samanpituisia. Letkujen vulkanointi alkoi n.10 cm etäisyydeltä letkujen päistä. Kun kaasuletkut oli kytketty leikkauspolttimeen, propanipuolen letkuun syntyi mutka. Mutka aiheutti päittäisvoiman liittospintaan ja vaikeutti löysän vuotavan kierrelliitoksen paljastumista.

Kun NN taivutteli kaasuletkuja työn aikana, löysä kierrelliitos avautui hieman mahdollistaen propanin ulosvuotamisen. Vuotokohtaa oli hyvin vaikea havaita silloin, kun kaasuletkut ja leikkauspolttin olivat samansuuntaisesti (ei taivutusta letkuissa). Vuotokohdan suhinaa oli vaikea havaita, koska työ aiheutti melua ja työtä tehtiin meluisessa ympäristössä ulkona. Onnettomuuden jälkeen leikkauspolttin oli maassa kaasuletkut voimakkaasti taipuneena.

Esimerkiksi polttoleikkauksessa käytettäviä työvälineitä tulee käsitellä, käyttää, huoltaa ja säilyttää valmistajan antamien ohjeiden mukaisesti. Työvälineiden käytössä on aina otettava huomioon myös laitevalmistajan antamat turvaohjeet. Paineenalaisen liitoskohtien pitävyys tulee tarkastaa päivittäin ja tarvittaessa on kiristettävä vuotavat liitokset. Liitosten kiristämisyjärjestyksen tulee olla sellainen, ettei letkuihin eikä liitoksiin jää jännitystä ja letkuihin ylimääräistä pituutta.
