Katastrofiluontoisten työtaturmien tutkintajärjestelmä
Työpaikkakuolemantapausten tutkinta

23.5.1988

41/87 Työntekijän kuolemaan johtanut viemärikaivammon sortuminen

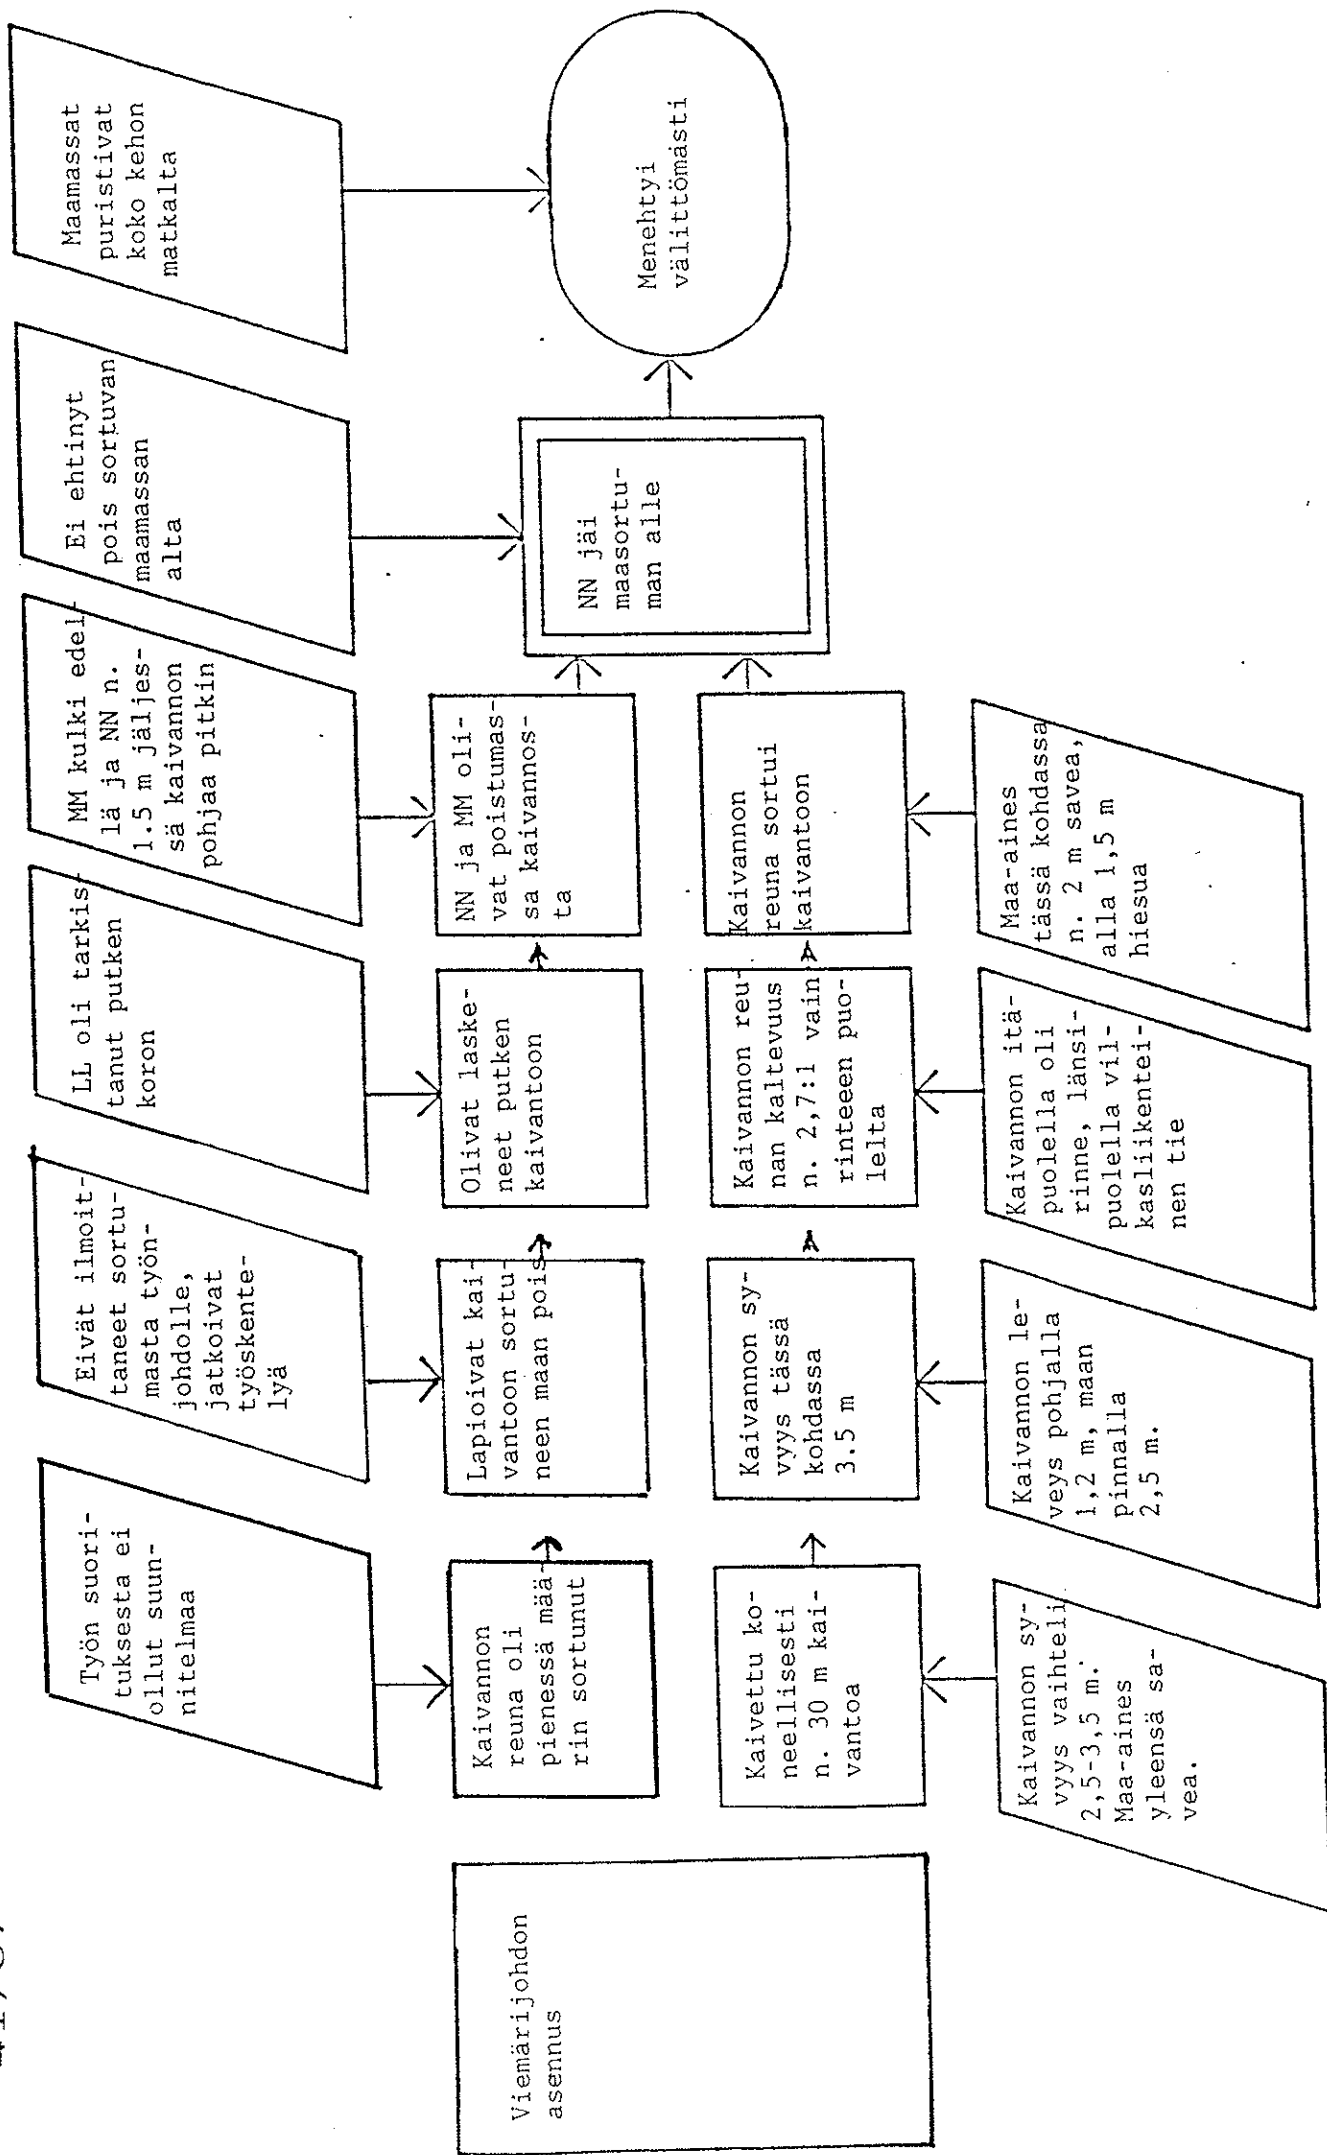
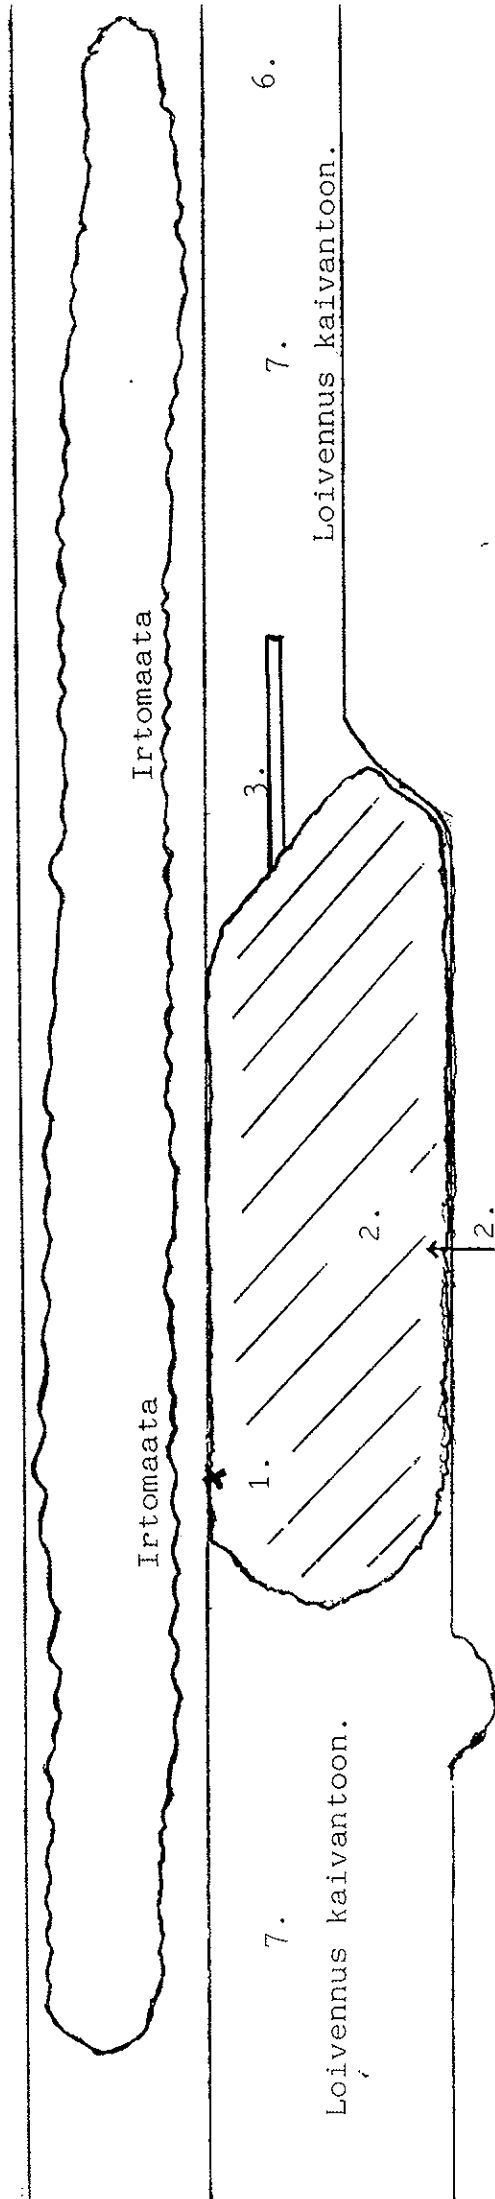
Tapahumapaikkapiirros

onnettomuudesta selityksineen: 1. NN:n löytöpaikka sortuman jälkeen.

2. Vyörynyt maa-aines ja sivu josta se tuli.

3. Asennettu putki kaivannon pohjalla.

4. Istutettu mäntyjä

5. Talo.

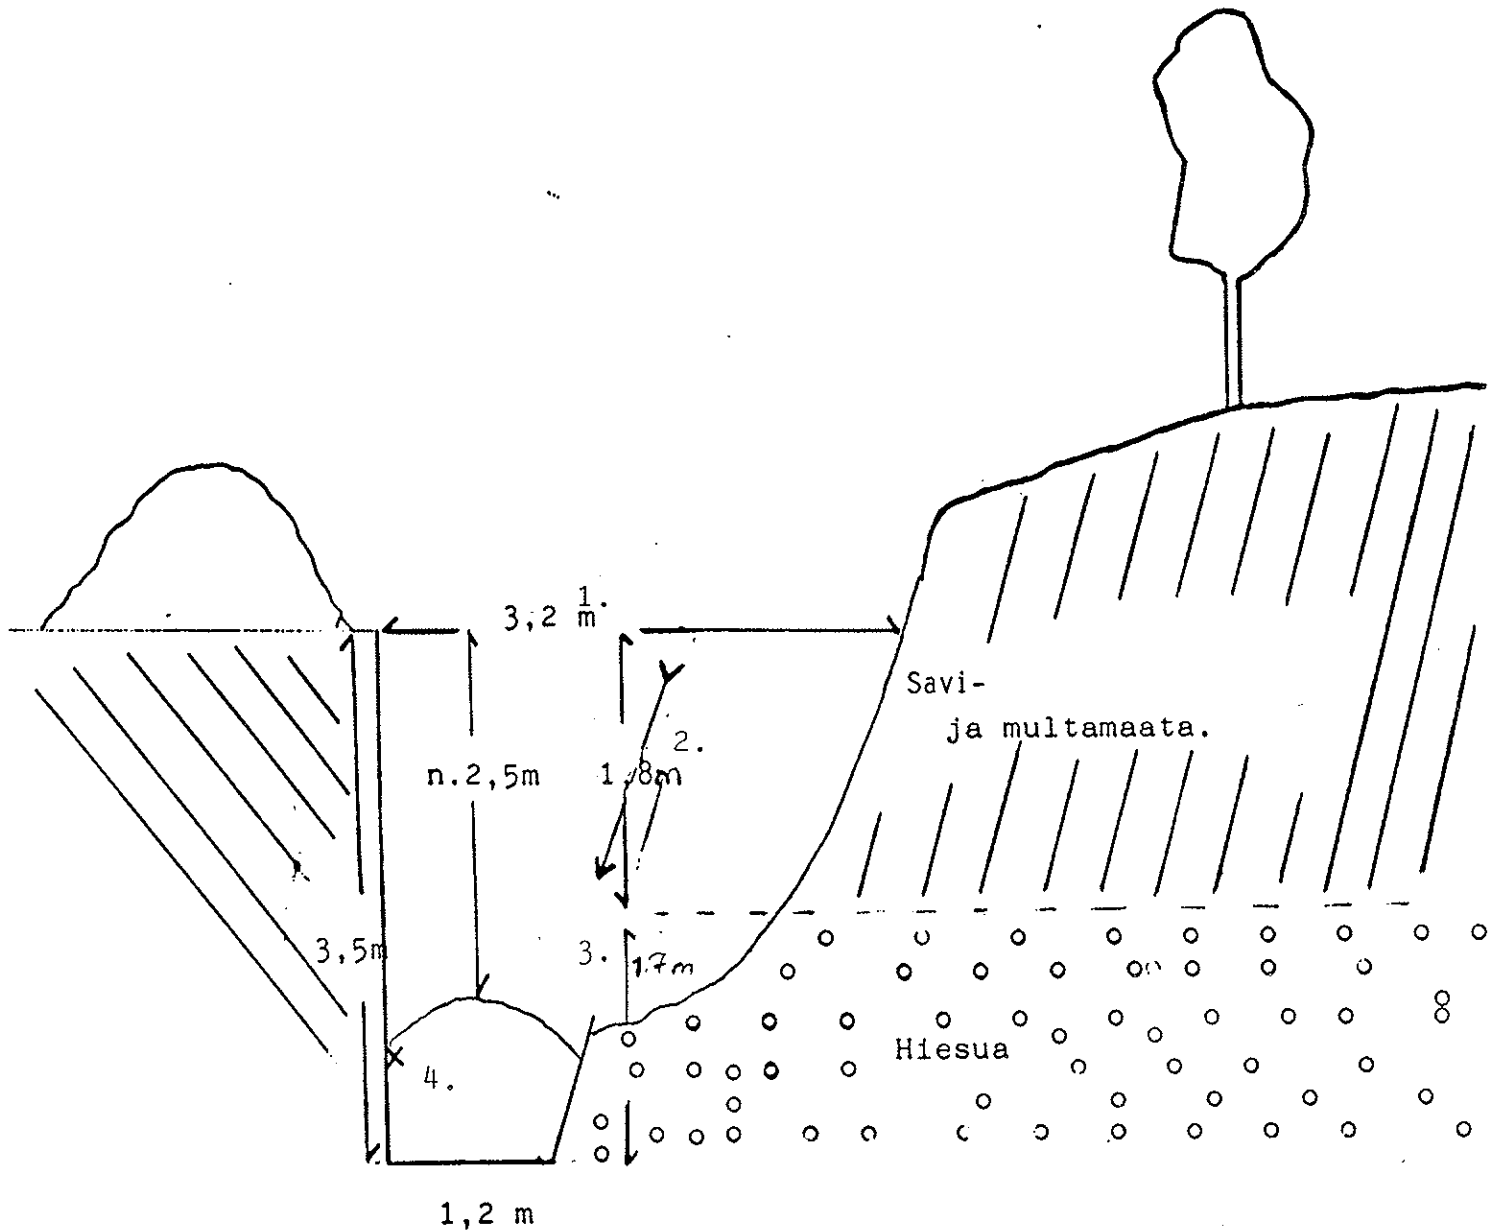
Poikkileikkaus tapahtumapaikasta selityksineen:

Kunnalle oli tehty alueelle viemäröinti- ja vesijohtosuunnitelma. Sen sijaan suunnitelmaa viemärikäivannon käytännön työstä ei ollut tehty. Myöskään ei ollut todettu etukäteen maan laatua. Vasta onnettomuuden tapahduttua työnjohtaja totesi, että maan laatu vaihtui. Kaivannon alkupäässä oli ollut savi- maata. Sortumiskohdassa oli savimaata n. 1,5-2 m ja sen jälkeen hiesua 1,5-2 m.

Kaivannon syvyys oli kokonaisuudessaan 3,5 m. Kaivannon pohjan leveys oli 1,2 m. Kaivannon leveys maanpinnan tasolla oli n. 2,5 m siten, että lännen puoleinen seinämä oli jokseenkin pystysuora ja idänpuoleinen reuna viistottu. Kaivannon itäpuolella oli rinne, joka aiheutti lisäpainetta kaivannon reunaan ja ilmeisesti aiheutti kaivannon sortuman.

1. Kaivannon leveys sortuman jälkeen.
2. Sortuman suunta.
3. Maa-ainesten paksuus tapahtumapaikalla.
4. Ruksilla merkitty NN:n asema sortuman jälkeen.
