## RAKENNUMIES PUTOSI PARVEKKEELTA

Rakennusmies NN (54 v.) putosi rakenteilla olevan kerrostalon 5. kerroksen parvekkeelta n. 13 metriä ja kuoli. Parvekkeen kaidelementti oli putoamishetkellä tilapäisesti asennettu lopullista poraus- ja pulttikiinnitystä varten yhdellä sidontaliinalla.

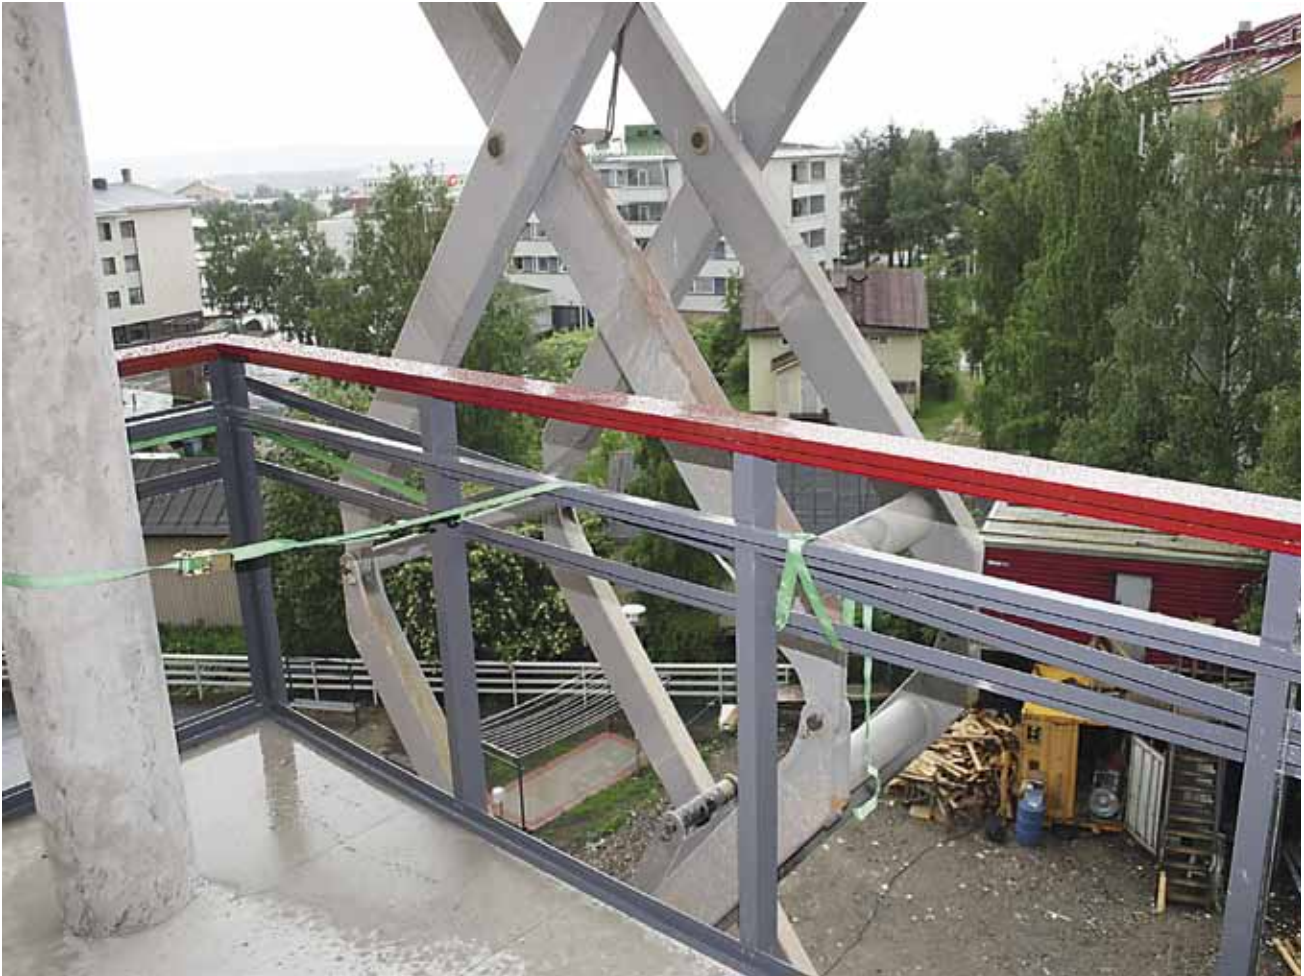
*Kuva 2. Kaide-elementin väliaikainen kiinnitys (kaide-elementti on kuvaa varten nostettu takaisin paikalleen).*

Kiinni asentamaton kaide-elementti ei ollut tarkoitettu rakennustyön aikaiseksi suo-  
jakaiteeksi. Rakennustöiden aikaiset tukevut välilohteelliset työmaakaiteet oli poistettu ennen parvekekaide-elementtien paikoilleen nostamista. Kaide-elementti oli nostettu paikoilleen ja sen paikallaan pysyminen oli toteutettu väliaikaisesti toisesta päästään sidontaliinalla.

Väliaikainen kiinnitys sidontaliinalla ei estänyt kaide-elementin toisen pään putoamista parvekelaitan reunalta alas.

Käytettäviin työmenetelmiin ja asennustapoihin tulee liittyä vaaratekijöiden arviointi, missä otetaan huomioon tilapäisasennusten ja tilapäiskiinnitysten irtoaminen kesken asennuksen ja sen vaikutus varsinaiseen asennustyöhön ja asentajan turvallisuuteen ja terveyteen sekä muihin työn vaikutuspiirissä olevien työntekijöiden turvallisuuteen ja terveyteen. Myös ennakoitavissa olevien työohjeiden vastaisten käytäntöjen vaikutukset työturvallisuuteen on arvioitava.

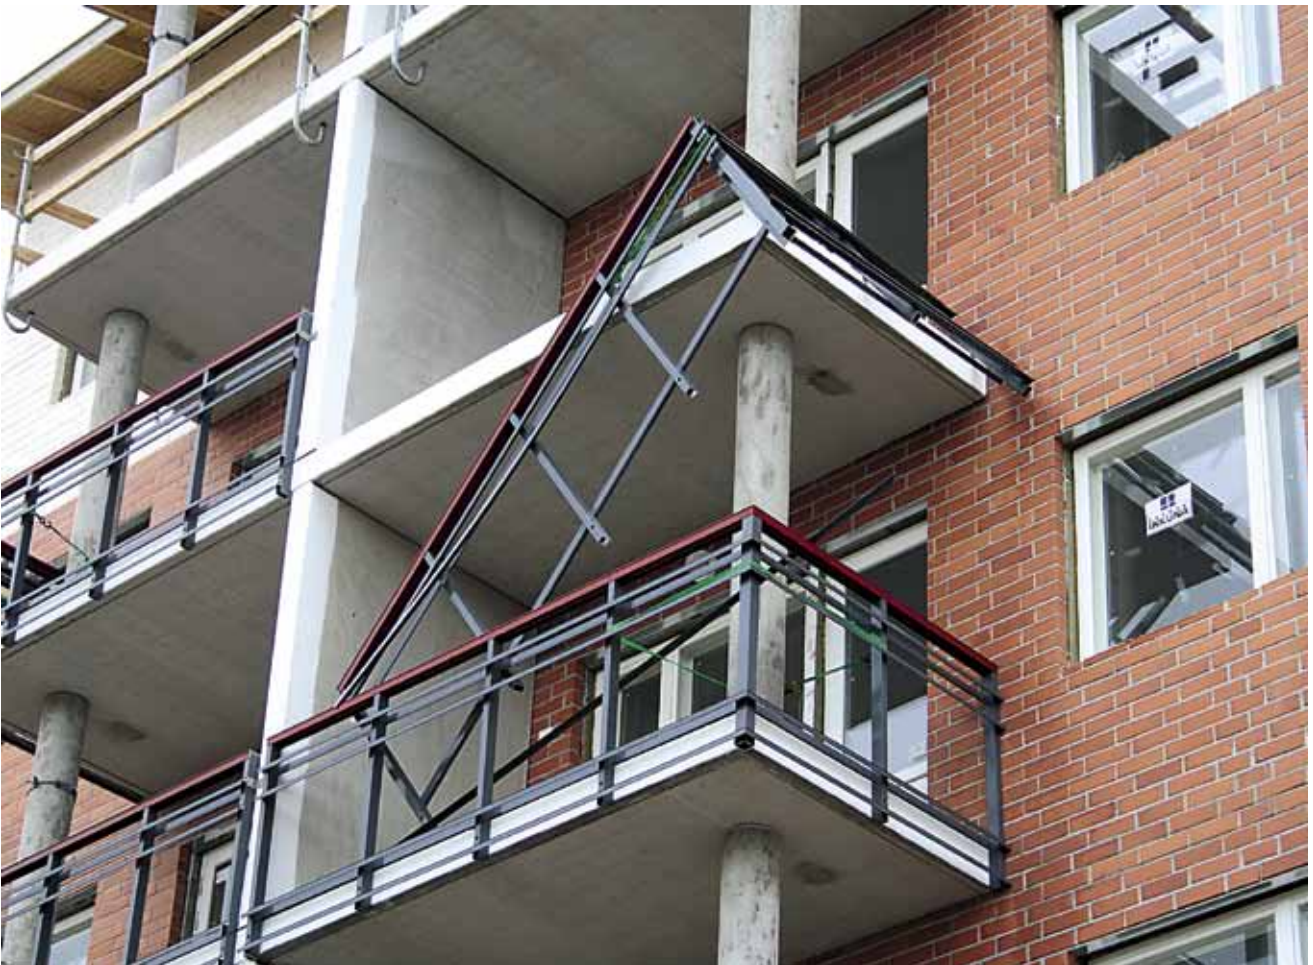
*Kuva 3. Tapaturman yhteydessä sidontaliinan varaan pudonnut kaide-elementti.*

Kaide-elementti oli vielä lopullisesti kiinnittämättä ja oli väliaikaisesti kiinni vain toisesta päästään sidontaliinalla. Mahdollisesti ämpäriä tyhjentäessään NN on tullut nojanneeksi kaiteeseen tai epähuomiossa potkaissut kaiteeseen. Sidontaliina päästi kaiteen siirtymään ja toinen pää kaiteesta putosi parvekkeen lattialaatan reunan yli. NN putosi viidennestä kerroksesta. NN iskeytyi maahan ja kuoli heti.

NN on mahdollisesti ämpäriä tyhjentäessään nojannut parvekkeen reunalla olleeseen kaide-elementtiin, jolloin kaide-elementin toinen pää on siirtynyt parvekelaitan reunalta pois. NN putosi alas n. 13 metriä, iskeytyi maahan ja kuoli heti.
