Katastrofiluontoisten työtaturmien tutkintajärjestelmä
Työpaikkakuolemantapausten tutkinta

19.10.1988

46/87 Rakennusapumiehen kuolemaan johtanut työtaturma rivitalon rakennustyössä

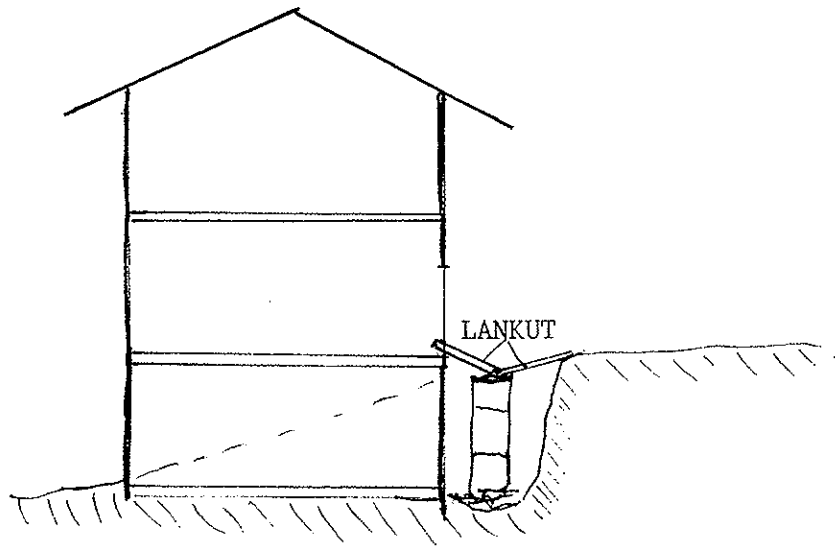
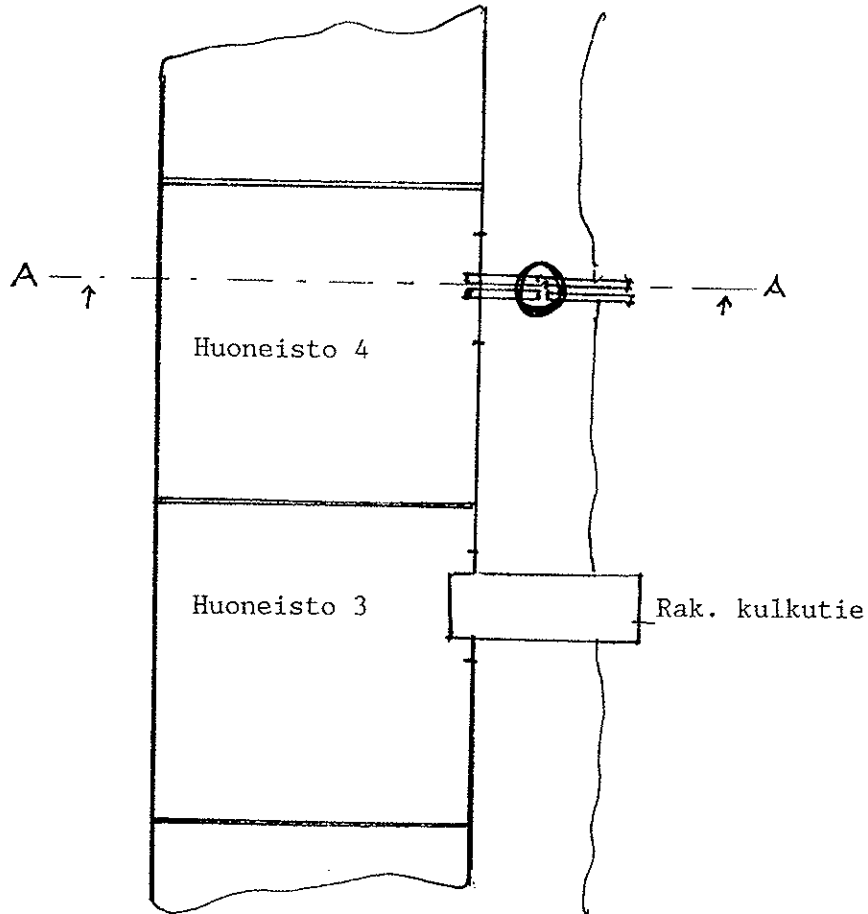
Piiros 1. Periaatepiiros rakennuksesta

Huoneiston 4 kohdalla kuilussa oli kaivonrenkaita päällekkäin. Renkaitten päällä oli betoniset kannet. Pihan tasolta kaivon kannelle oli ilmeisesti elementtimiesten toimesta pantu lankkuparit. Kaivon kannelta edelleen huoneiston sisälle johti toinen lankkupari. Koska kaivon kansi oli jossain määrin alempana kuin huoneistoon johtava ovi, olivat kaivon kannelta oviaukkoon johtavat lankut jyrkässä kulmassa. Tapahtumapäivänä oli märkä sää ja lankut olivat liukkaita.

Koska rakennettu ja käytettäväksi tarkoitettu kulkutie oli pitkä ja hankala kulkea, valitsi N.N. vaarallisen oikotien lankkuja myöten pihalle.

Suunniteltaessa rakennustöitä tulee kulkuteihin kiinnittää erityistä huomiota. Tässä tapauksessa kulkutie oli rakennettu, mutta se oli erittäin hankala käyttää seuraaviin huoneistoihin siirryttäessä. Jokaiseen työkohteeseen tulisi sen alkaessa järjestää kunnollinen kulkutie. Lankkupari ei täytä kunnollisen kulkutien eikä työtason vaatimusta.
