Katastrofiluontoisten työtapaturmien tutkintajärjestelmä
Työpaikkakuolemantapausten tutkinta

26.11.1987

30/87 Junaradan korjaustyössä sattunut kuolemaan johtanut
työtapaturma

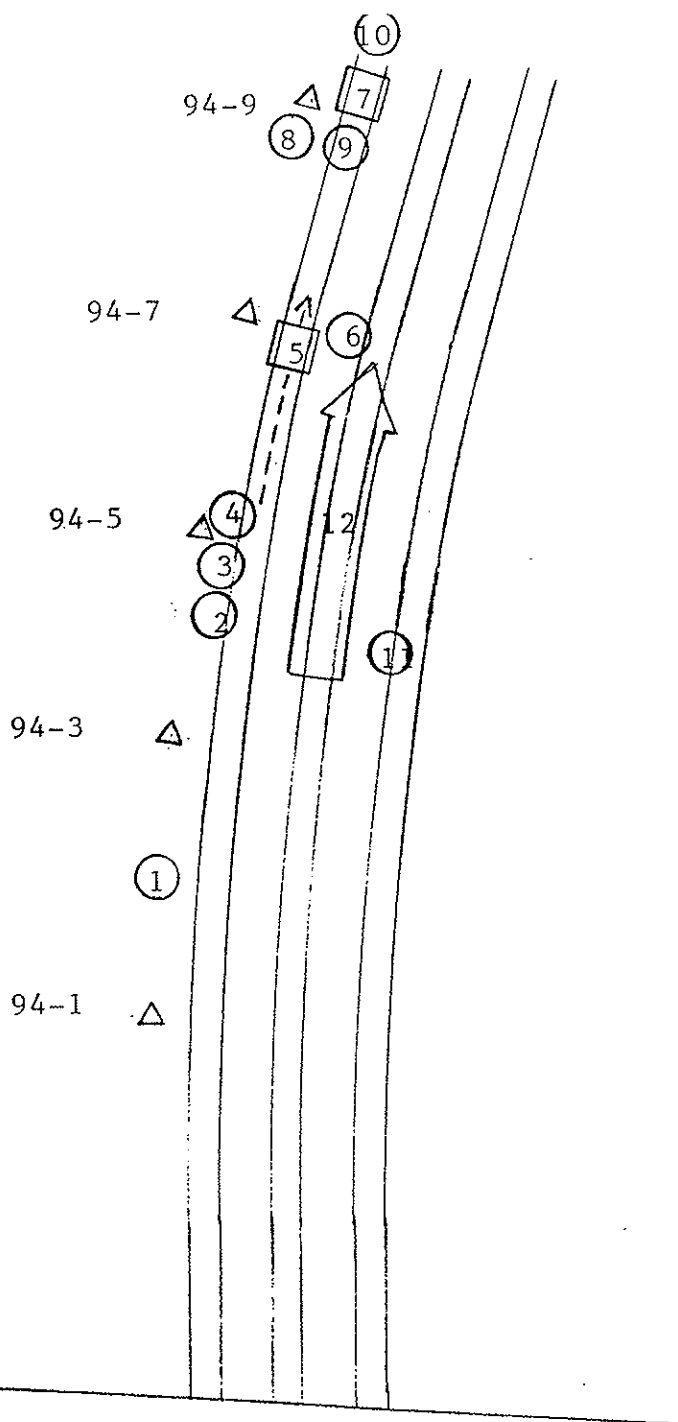
- 1 ja 9 turvamiehet
 6 NN
 2, 3, 8, 10, 11 } työntekijöitä
 4 rataesimies
 5, 7 monitoimikoneet
 12 pikajuna

Tkk-913 oli siirtynyt seuraavaan työkohteeseen porttaalin 94-7 luo. Edellinen pölkynvaihto oli tapahtunut n. 30 m porttaalista 94-1 Riihimäen suuntaan

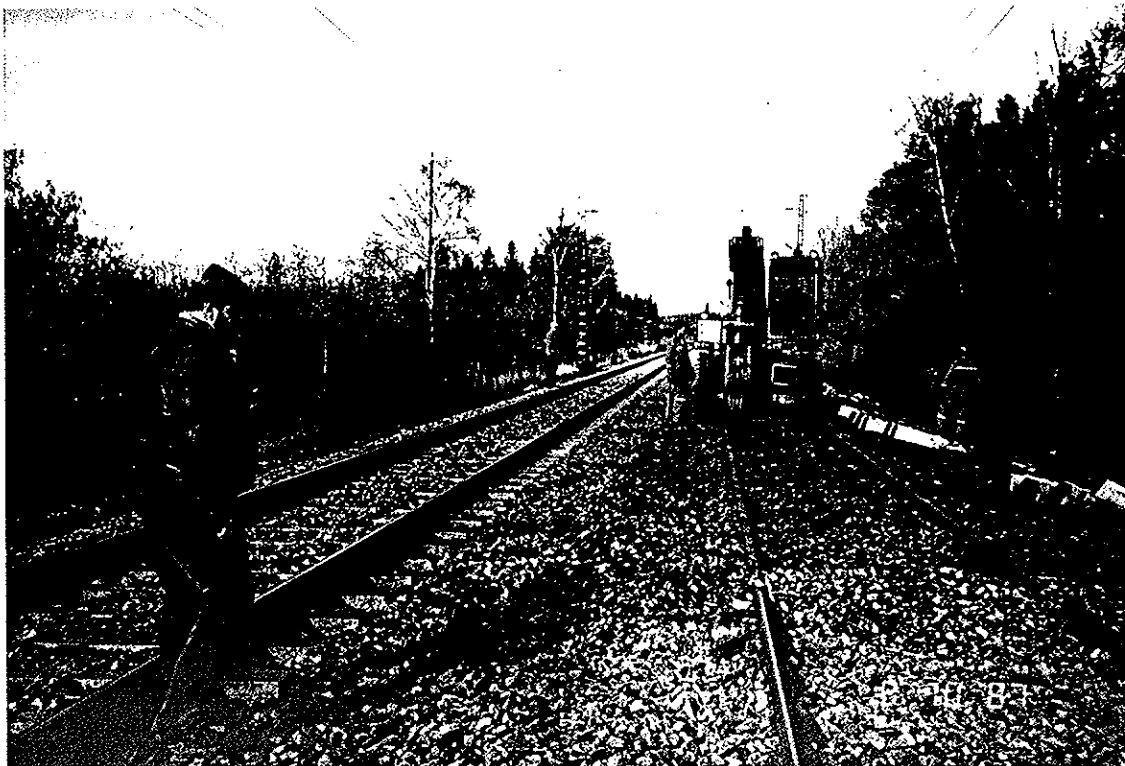
Kuva 2. Ratatyötä, koneellinen ratapölyn vaihto.
