## **ASFALTTITYÖNTEKIJÄ JÄI ITSESTÄÄN LIIKKEELLE LÄHTENEEN KUORMA-AUTON ALLE**

**Asfalttityöntekijä NN (44 v.) oli asfalttiaseman pihan ajoväylällä sahaamassa päällysteeseen uria tunnistinsilmukoita varten, kun hän jäi ilman kuljettajaa rullaamaan lähteneen kuorma-auton (n. 25 tonnia) yliajamaksi. NN kuoli heti.**

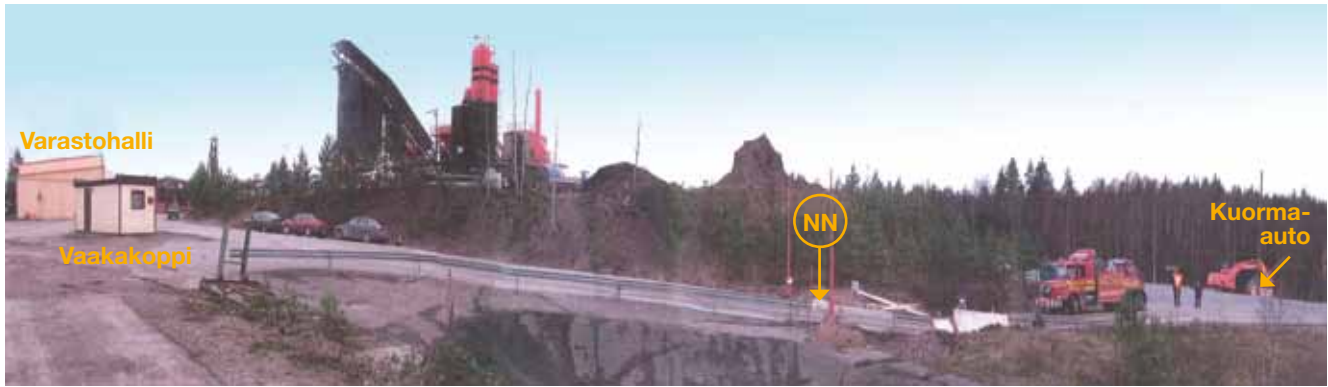
**Kuva 1. Poliisin ottama kuva tapaturmapaikalta. Kuorma-auto lähti liikkeelle kuvan vasemmassa reunassa olevan varastohallin ovelta.**

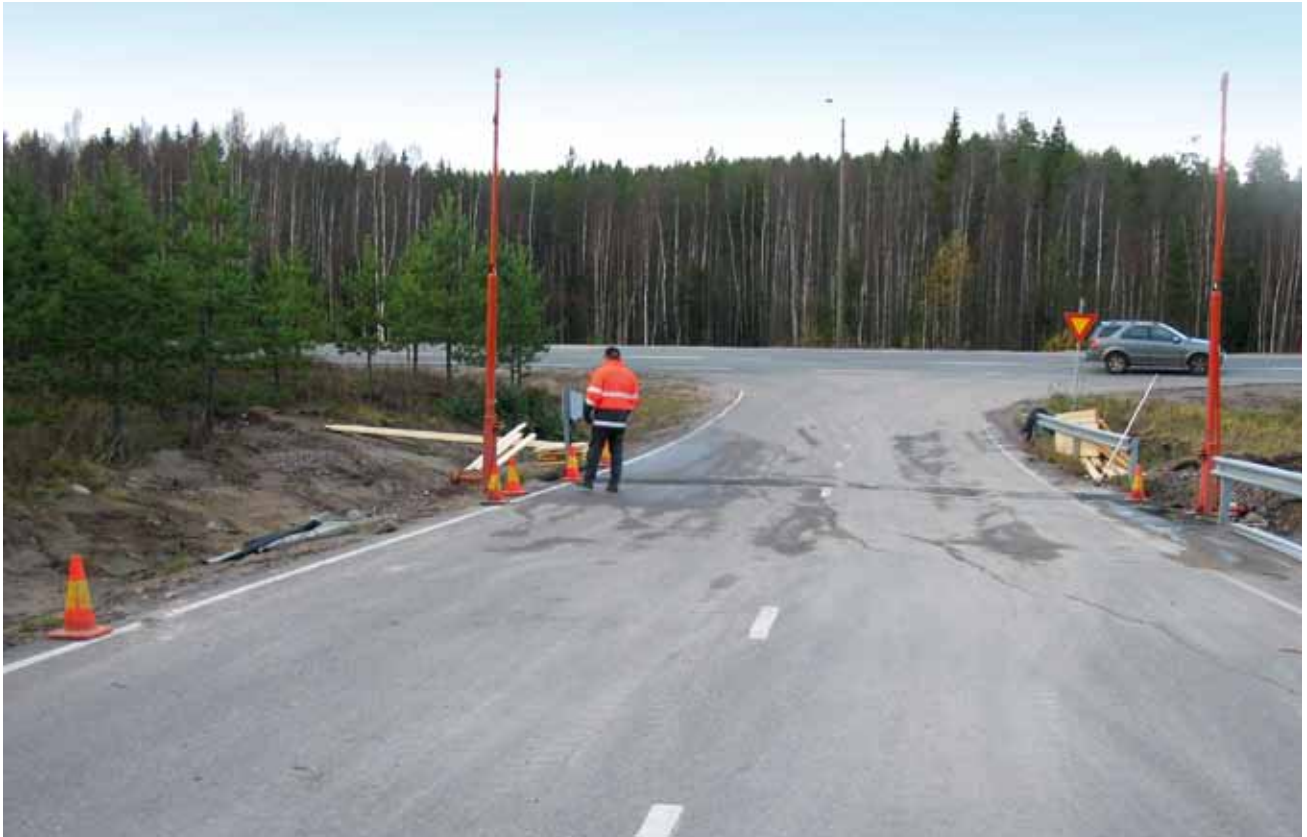
**Kuva 2. Kohta, jossa NN jäi auton yliajamaksi. Työsuojelutarkastajan ottama valokuva.**

Kuorma-auto rullasi NN:n yli. NN kuoli heti. Kuorma-auto kulki noin 70 metrin matkan ennen yliajoa. Yliajon jälkeen kuorma-auto työnsi asfalttileikkurin edeltään ajoväylän sivuun ja jatkoi matkaansa vielä risteävän tien yli kunnes pysähtyi perä edellä tiheän koivikon reunaan.

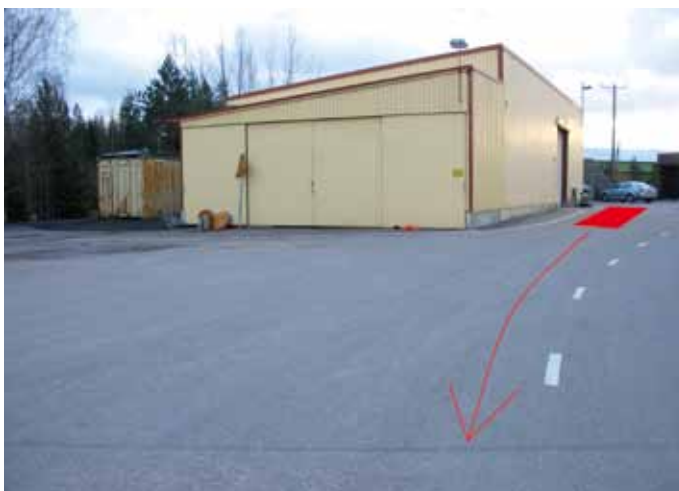
**Kuva 3. Halli, jonka oven edestä (kuvassa oikealta) auto lähti rullaamaan kohti kuvan ottamiskohtaa. Kuvaan on merkitty punaisella auton paikka ja liikkumissuunta. Työsuojelutarkastajan ottama valokuva.**

Hallin edustalla piha on silmämääräisesti vaakatasoinen, vain lievästi sisääntuloväylälle päin viettävä, mutta laski jyrkemmin varsinaisella ajoväylällä kohti porttia.

Mahdollisesti esim. moottorin aiheuttama auton värinä on saanut auton lähtemään liikkeelle. Auto lähti rullaamaan takaperin ajoväylää pitkin ja auton vauhti kiihtyi alamäessä.

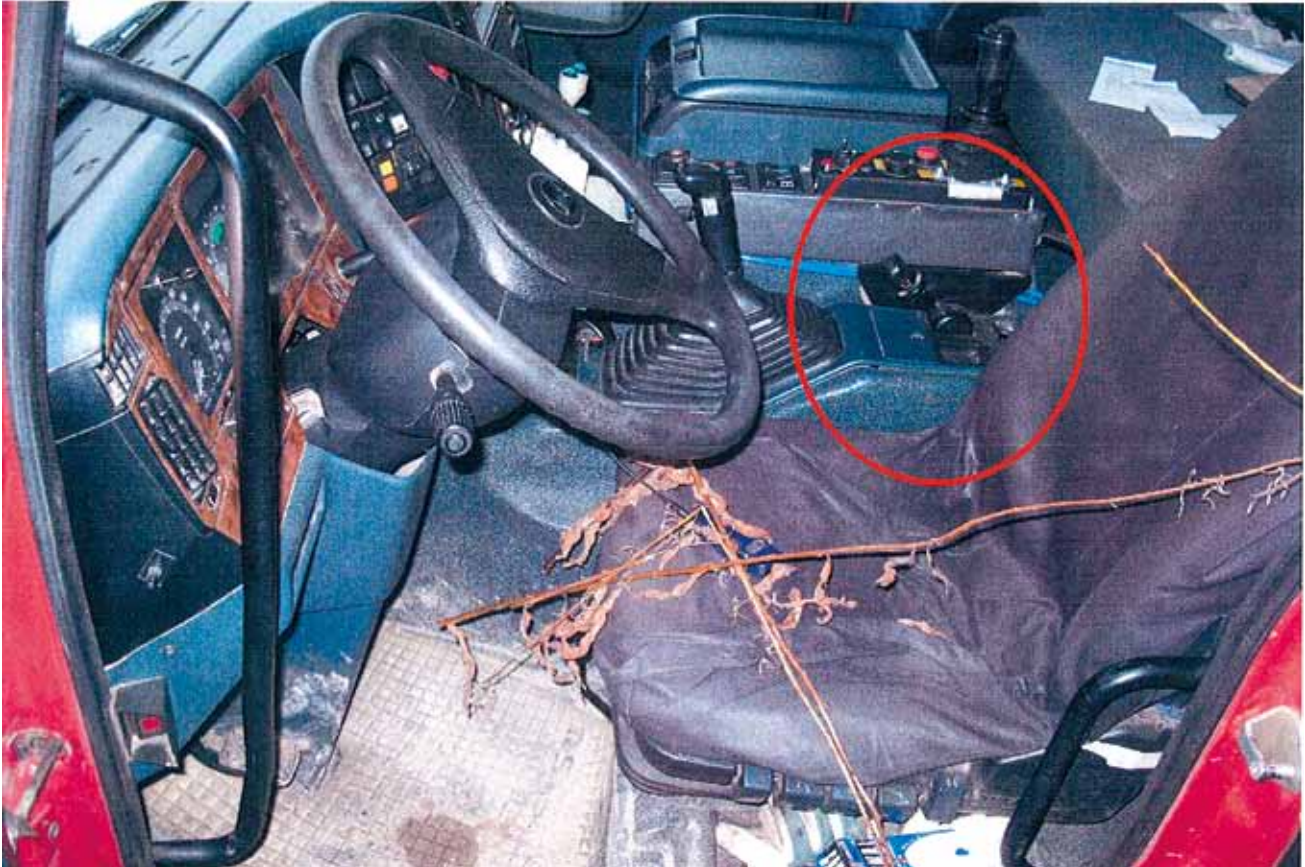
**Kuva 3. Poliisin ottama kuva kuorma-auton ohjaamosta tapaturman jälkeen. Vaihde on vapaalla ja käsijarru ei ole kytkeytynyt päälle. Kuvassa käsijarru on korostettu punaisella ympyrällä.**

MM poistui ohjaamosta, jättäen auton moottorin käyntiin ja vaihteen vapaalle. MM oli mielestään laittanut seisontajarrun päälle, mutta jarrun hallintalaite ei ollut lukkiutunut taka-asentoon. Jarrun käyttölaite on kuljettajan istuimen oikealla sivulla hie-man hankalassa paikassa ja tunnoton mekaaniseen seisontajarruun verrattuna.

Autossa ei ollut merkkivaloa tai -ääntä tai muutakaan varoituslaitetta, joka huomauttaisi kuljettajalle, että seisontajarru ei ole päällä.

Kuorma-autojen valmistajien tulee kiinnittää huomiota seisontajarrun sijaintiin, käytön helppouteen sekä käyttövarmuuteen että käyttö- ja huolto-ohjeisiin.

Kuorma-auton ja työkoneen valmistajan tulee ajoneuvoa ja konetta, seisontajarrua ja ohjausjärjestelmää suunnitellessaan ottaa huomioon seisontajarrun automaattinen toimintamahdollisuus. Syynä on se, että nykyään kuljettajilla on lisääntyvässä määrin useita huomiota hajottavia työhön liittyviä poikkeavia tilanteita, vaativia työvaiheita ja ulkopuolisia häiriötekijöitä (esim. puhelut), jolloin kuljettajan huomio voi rutiinityövaiheissakin herpaantua.

Kun seisontajarru ei ole päällä ja kuljettaja nousee istuimeltaan tai avaa ohjaamon oven, tulee tästä tapahtumasta synnyttävän impulssin välittömästi aiheuttaa kuuluva äänimerkki tai näkyvä valo.

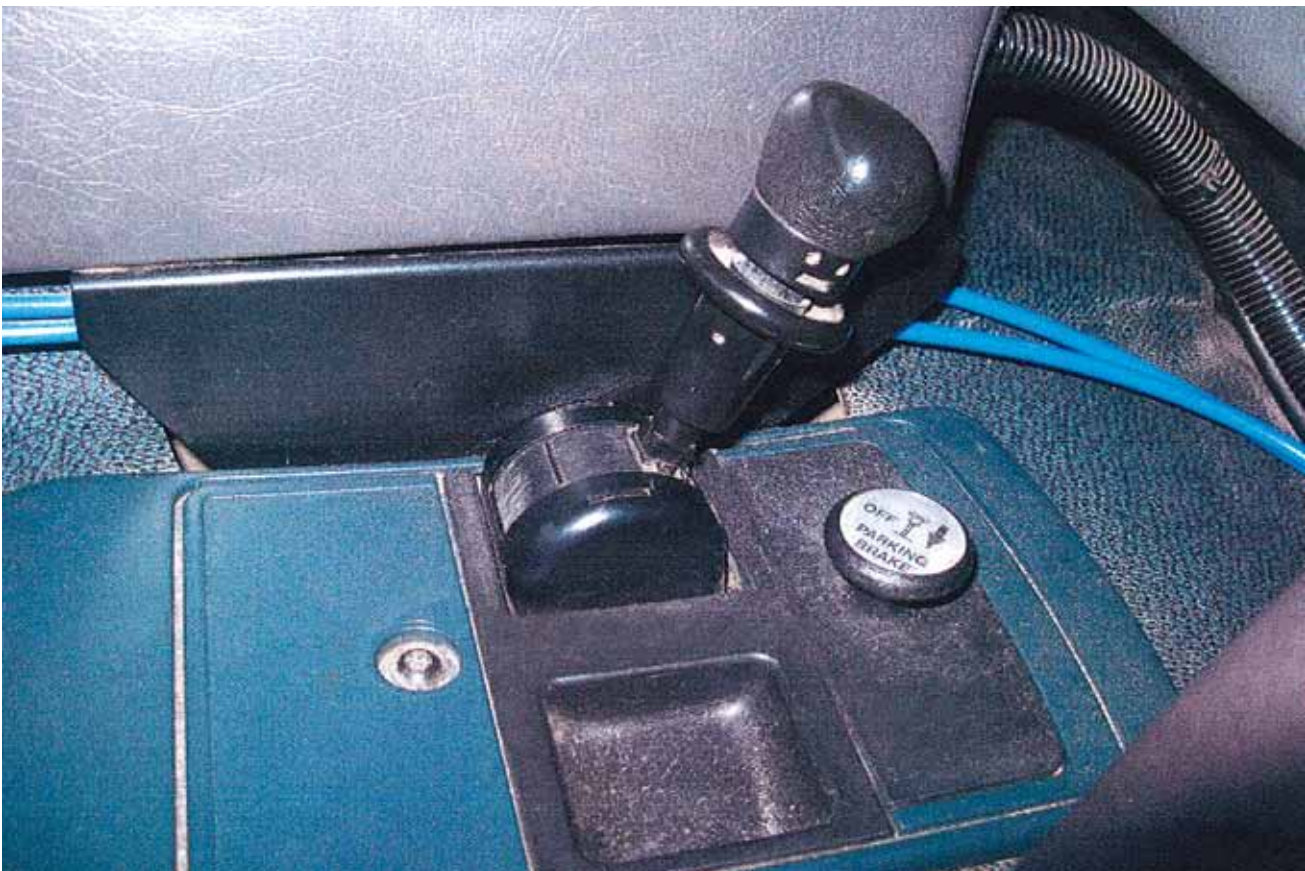
**Kuva 4. Poliisin testitilanteessa ottama valokuva käsijarrusta. Kuvassa käsijarrun vipu on lukittuneena taakse ja vipu vapautuu nostamalla varressa olevaa salpaa (vapautusrengasta). Vapautettu vipu palautuu etuasentoon jousivoimalla.**
