# Työpaikkaonnettomuuksien tutkinta (TOT)

**12/97**

## Maa- ja vesirakennus

# TOT 12/97

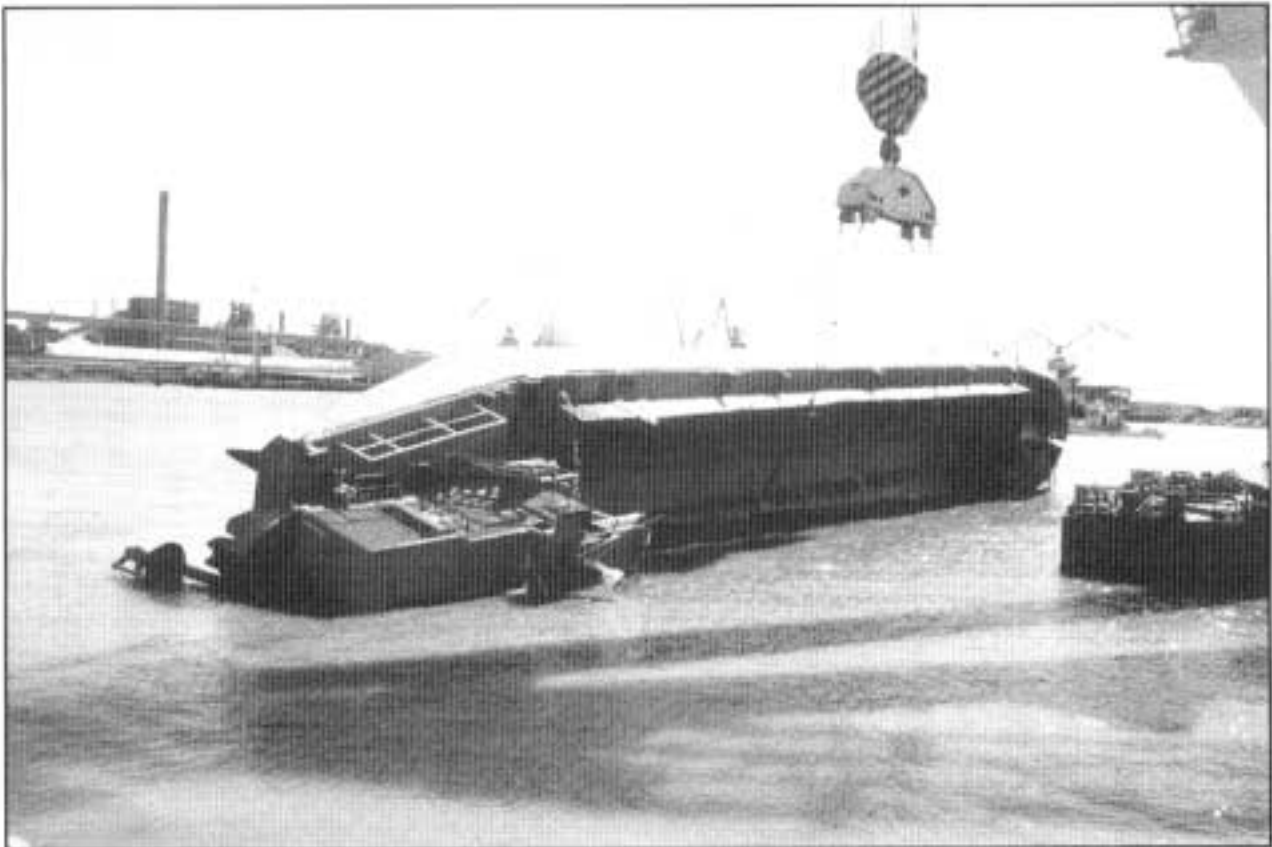
Kuva 1. Proomun nosto ja käänkö meneillään.

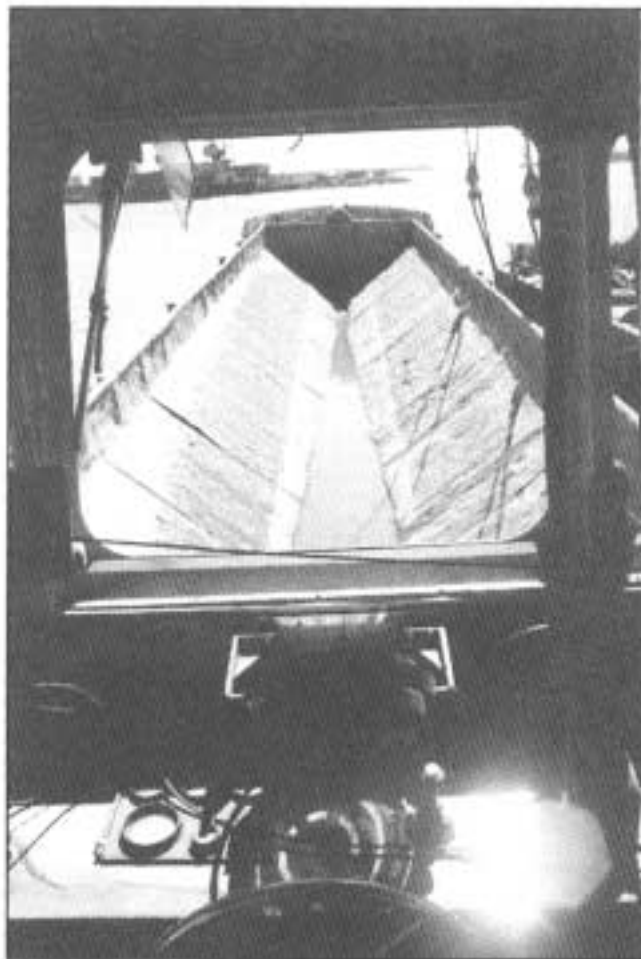
Kuva 2. Näkymä ohjaamosta keulaan.

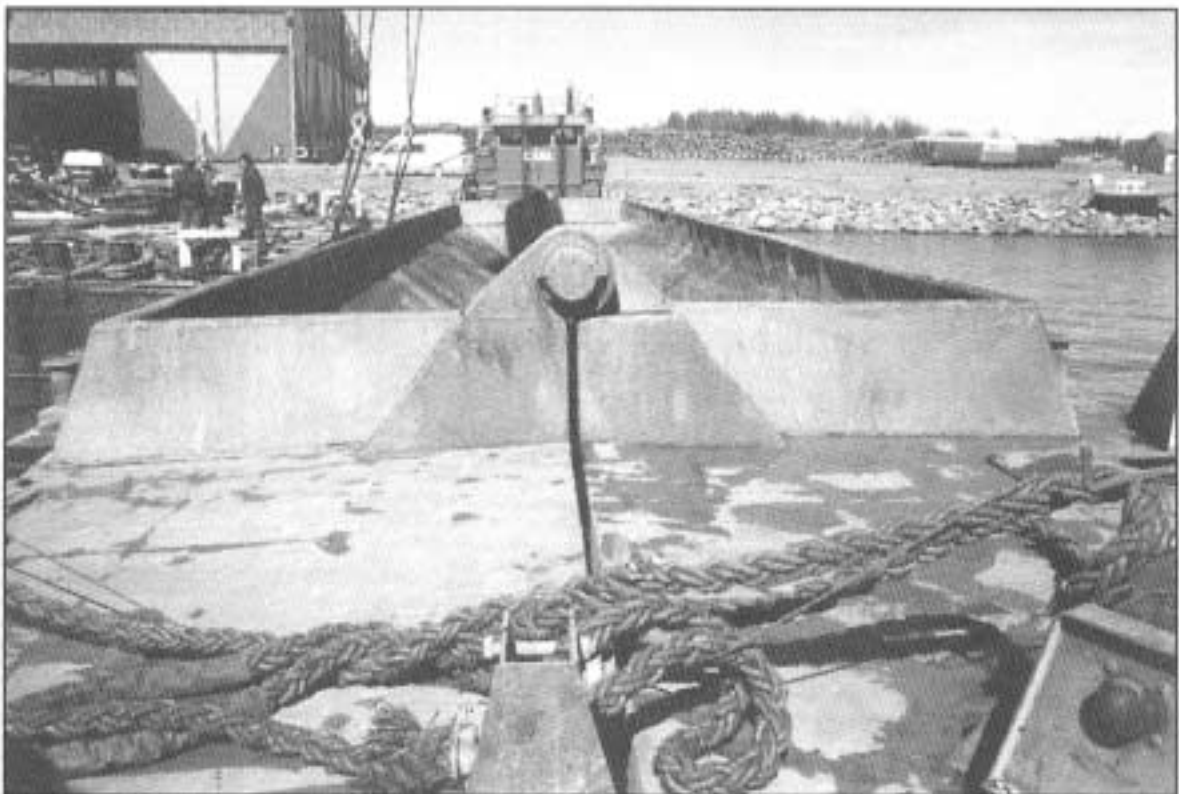
Kuva 3. Näkymä keulasta.

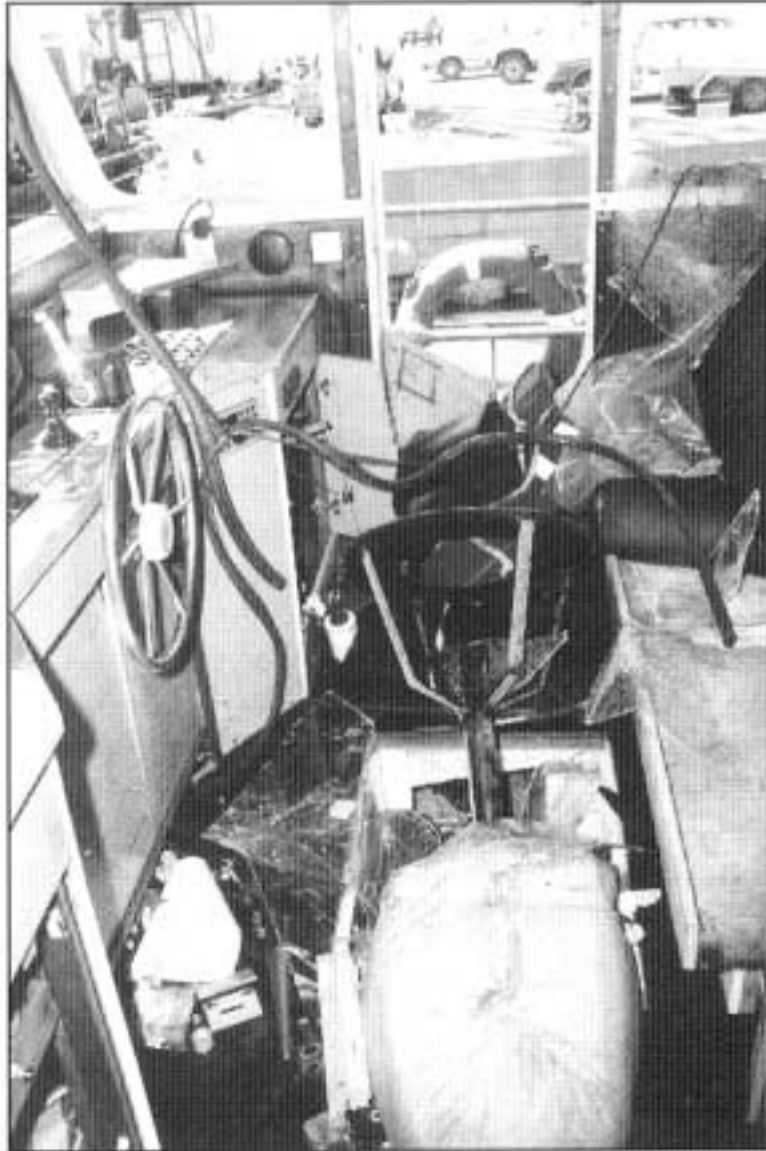
Kaatumispaikalla oli vettä noin viisi metriä ja aluksen ohjaamo vaurioitui pohjaa vasten kaatumisen yhteydessä vaikeuttaen pelastussukelluksia (piirros, valokuvat 1-4).

Proomu kääntyi upotessa ohjaamo pohjaa vasten. Oven yläosa painui silloin ilmeisesti myös pohjaa vasten eikä pelastautuminen sen kautta ollut mahdollista. Kuoleman on todettu johtuneen hukkumisesta.

Kuva 4. Ohjaamon vaurioita.
