Työpaikkaonnettomuuksien tutkinta (TOT)

21/97

Maatalous / Maanrakennus

Maanviljelijä MM ja paikalle hälytetty maanviljelijä NN korjasivat traktorikaivureineen maahan upotettua vesijohtoa. Navettarakennuksen edustalle oli kaivettu noin 6 m pitkä, 0,75 m leveä ja 1,85 m syvä kaivanto. Miehet olivat kaivannossa, kun lähes kahden kuution maa-aines sortui. Paikalle hälytetty VPK:n osasto kaivoi miehet esiin; NN oli hautautunut hartioita myöten ja todettiin menehtyneen, MM:ltä murtui lonkka.

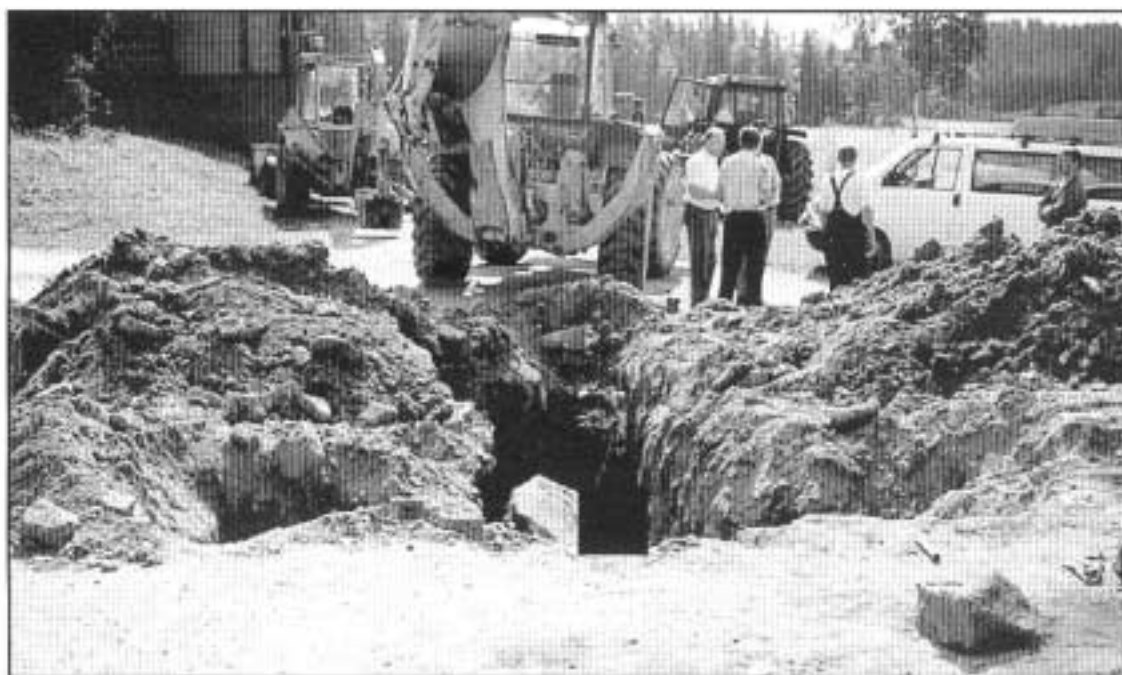
Kaivannon reunasta oli irronnut noin 1,5-2,0 kuutiometrin kokoinen saven, kiven ja hiekan sekainen yhtenäinen kappale, joka painoi NN:ää selän puolelta kaivannon seinämää vasten, jolloin tämä oli ilmeisesti tukehtunut (kuvat 1 ja 2). MM oli alaraajoistaan vyötäisiään myöten maa-aineksen alla, eikä pystynyt liikkumaan. Hän oli kuitenkin tajuissaan ja oli pystynyt avunhuudoillaan hälyttämään apua. Miehet olivat loukussa 5-10 minuuttia, ennen kuin vahinko huomattiin, eikä NN:n pelastamiseksi ollut enää mitään tehtävissä. Käynnissä ollut traktori ilmeisesti aiheutti sen, ettei avunhuutoja heti kuultu.

Kuva 1. Yleisnäkymä.

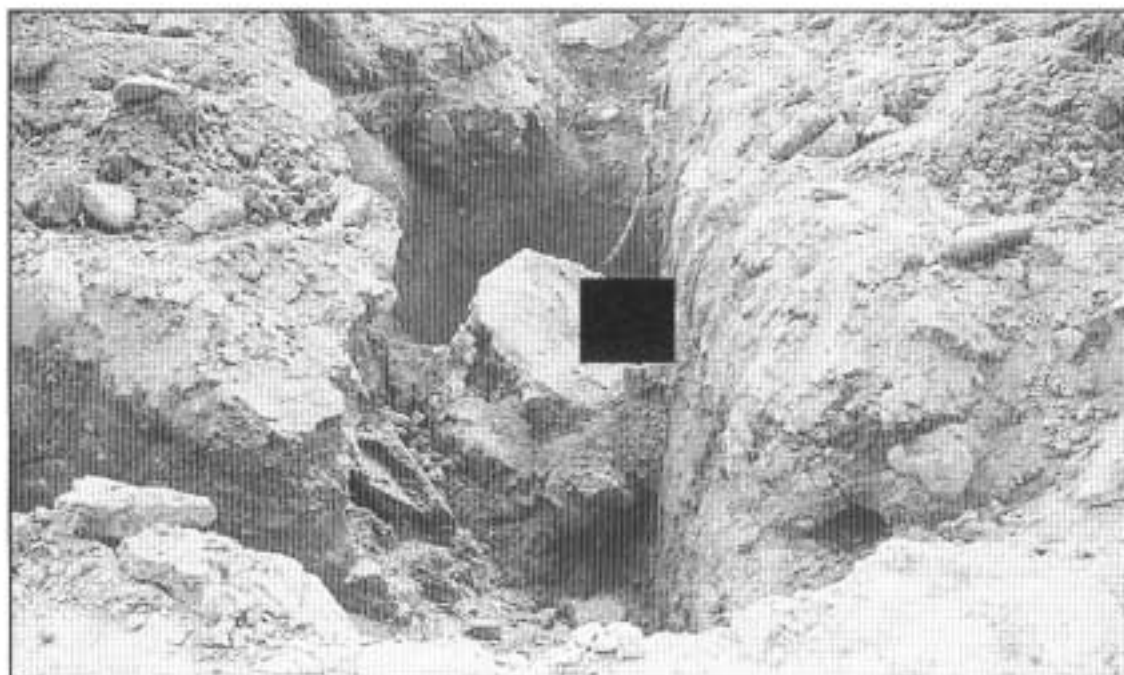
Kaivanto oli tehty suoraseinäiseksi. Luiskat olivat jääneet tekemättä, samoin kaivannon seinämien tuenta oli jäänyt tekemättä.

Maata oli kaivettu tapahtumapaikalla ennenkin, jolloin sora, savi ja kiviaines olivat sekoittuneet keskenään, joten oletettavasti maa-aines ei ollut järin kiinteää. Muualla alueella on savimaata.

Sortumaan oletettavasti johtanut tekijä oli myös se, että NN oli jättänyt traktorikaivurin käyntiin kaivannon reunalle ja kauhan kaivetun maa-aineskasan päälle, joten traktorin tärinä on voinut osaltaan vaikuttaa lohkareisen maa-aineksen liikkumiseen.

Kuva 2. Sortunut lohkare, puristumiskohta.

Milloin sortuma saattaa aiheuttaa tapaturman, on kaivannon seinämä kaivettava kaltevaksi, porrastettava tai tuettava.

Ajoneuvot, maarakennuskoneet sekä nosto- ja muut laitteet on sijoitettava turvallisen etäisyyden päähän kaivannon reunasta huomioon ottaen maan laatu ja kaivannon syvyys. Liikenne on ohjattava riittävän kauaksi kaivannon reunasta sopivin ohjauspuomein ja estein.
