Työpaikkaonnettomuuksien tutkinta (TOT)

24/97

Teiden kunnossapito

TOT 24/97

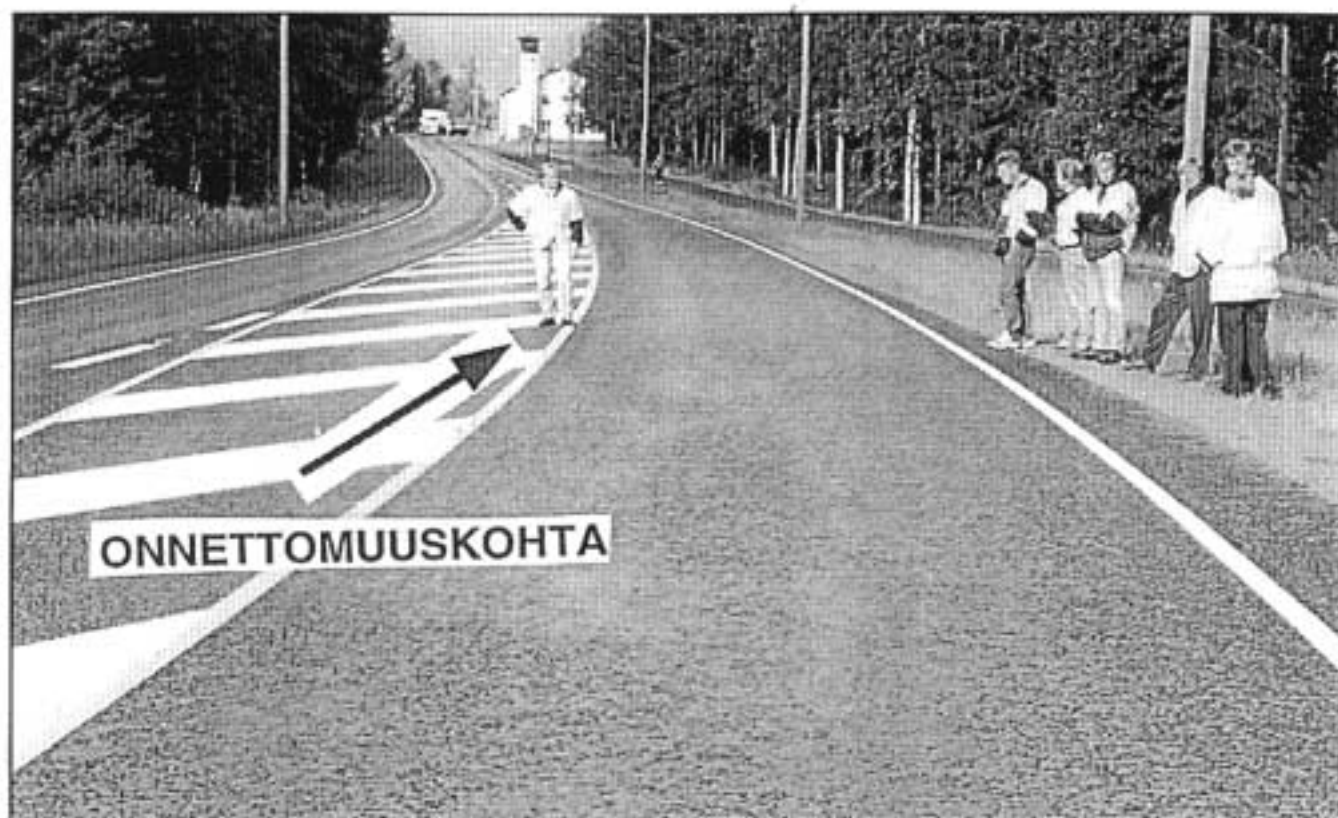
Onnettomuus tapahtui risteysalueella, joka oli päällystetty muutamaa päivää aikaisemmin. Päällysteessä ei ollut tiementekijöitä, jotka olisivat ohjanneet autoilijat oikeille ajolinjoille. Ajokaistat oli osoitettu vain kiinteillä ajokaistojen yläpuolisilla viitoilla.

Tie kaartui risteuksen jälkeen melko jyrkästi vasemmalle. Tämän johdosta tien ajolinjojen selkeys risteysalueella oli ilman tiementekijöitä huono. Vasemmalla kaartuva mutka ohjasi helposti ajamaan liian keskelle risteysalueella.

Kuva 1. Näkymä onnettomuuskohtalta MMT:n tulosuunnasta katsoen. Onnettomuushetkeä tiemerkinät puuttuivat.

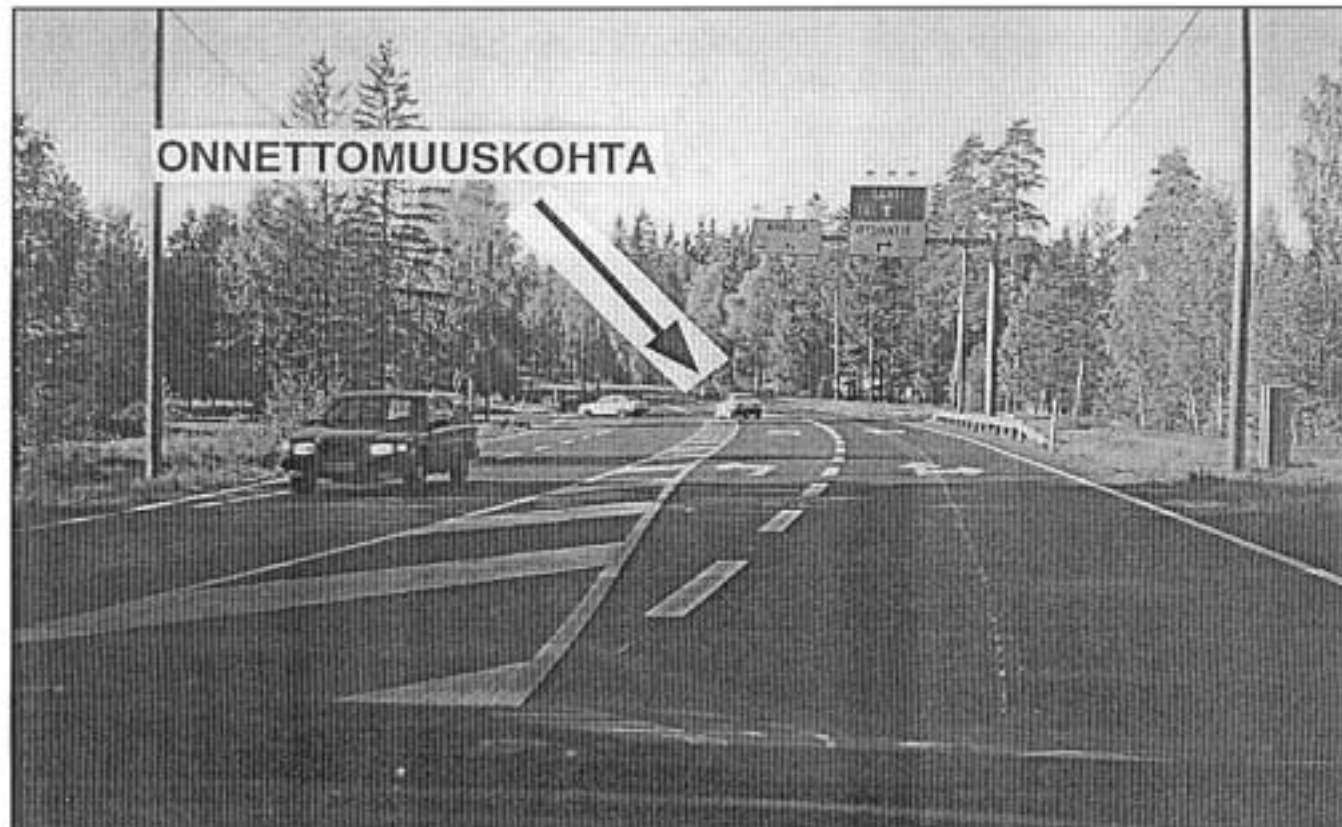
Kuva 2. Näkymä noin 100 m ennen onnettomuuskohtaa. Onnettomuushetkeä tiemerkinät puuttuivat.
