Työpaikkaonnettomuuksien tutkinta (TOT)

26/97

Puunjalostus/Metalliteollisuus

Sellutehtaalla urakoitsijan työ käsitti 30 m korkean alkalisäiliön ylimmän 10 m:n osuuden kumivuorauksen poiston ja uuden haponkestävistä teräslevyistä tehtävän vuorauksen asennuksen. Työssä käytettiin neljän teräsvaijerin varassa vaijeritaljojen avulla liikuteltavaa työtasoa. Taso oli keskeltä ripustettu lisäksi sähkömoottorikäyttöisen vinssin vaijerin koukkuun, joka ripustus oli irrotettu, koska vinssiä tarvittiin levyjen nostoon. Taso keikahti, kun sitä laskettiin taljoilla asennuskorkeuteen ja lyhin teräsvaijereista meni taljan leuoista läpi. Kaksi asentajaa putosi alas 20 m.

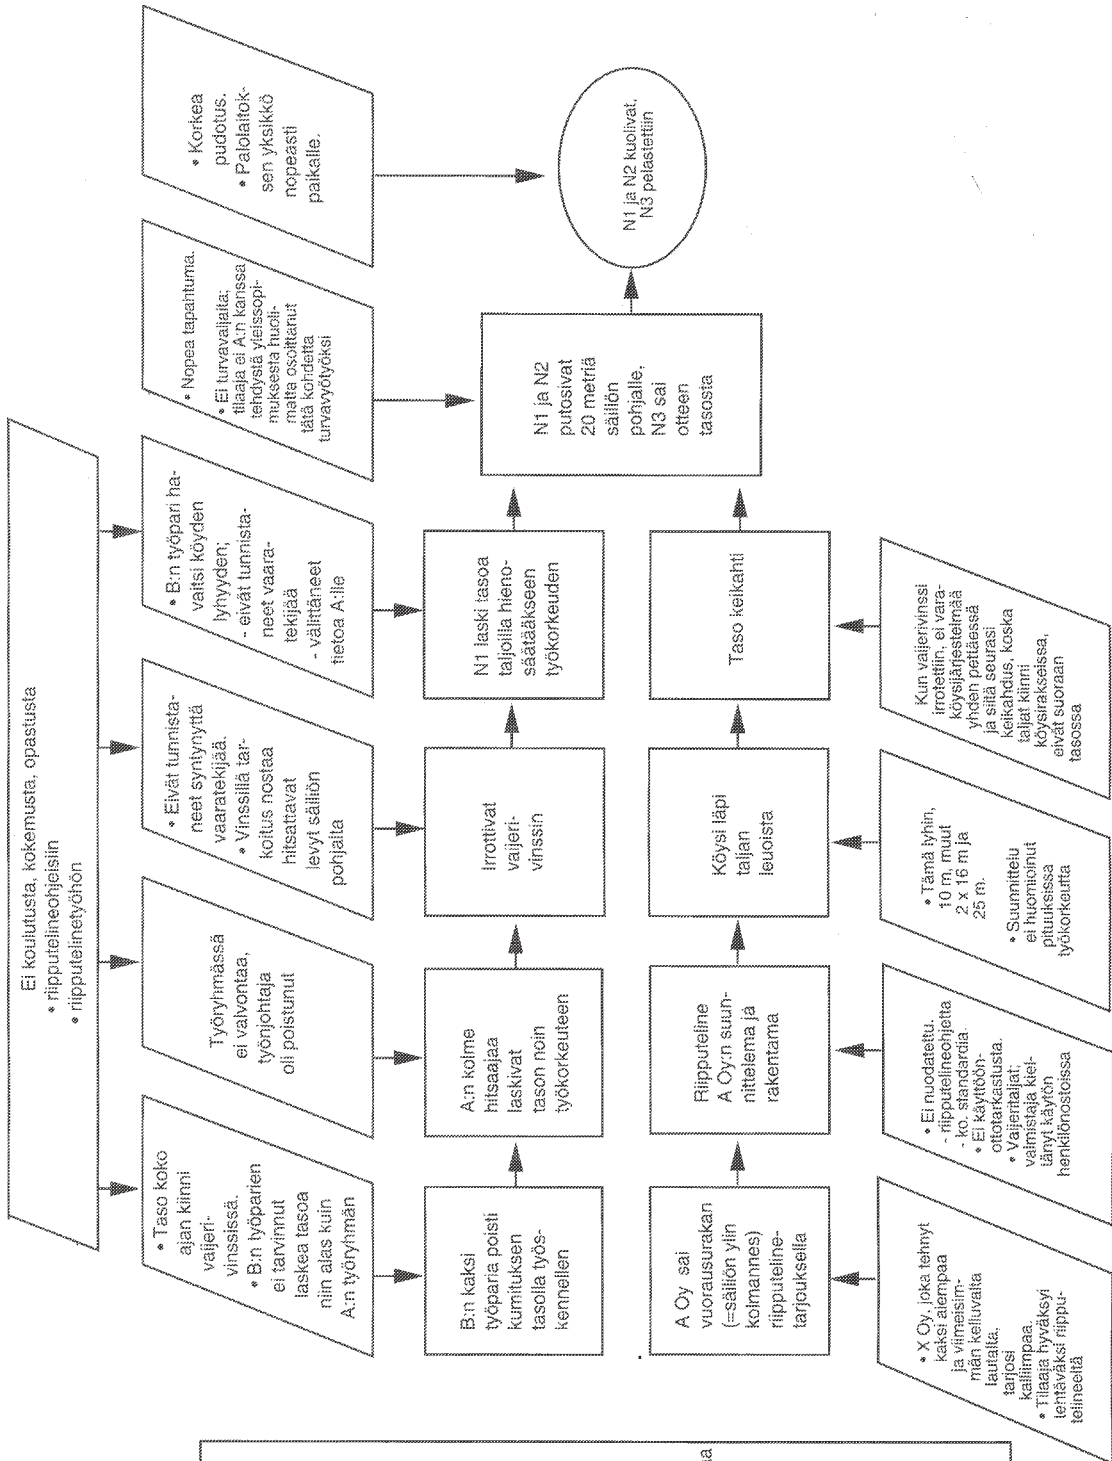
Riippulineen (tason) ripustus,
- tasavälein tasossa 4 teräsvaijerirakssia, niissä jokaisessa sokkelilukon toinen raksi
- liittokohdissa vaijeritaljat, joista teräsköydet läpi ja kiinnitettynä yhäältä säiliön ulkopuolelle
- sähkökäyttöinen vaijerivinski keskellä säiliön päällä
- yhteennietetyt raskit (4 kpl) vinssin vaijerin koukussa.

• Yritys A:n kolme hitaajaa (N1, N2 ja N3) valmiste-
livat riippulineen työ-
tasolla aikaisäiliön
sisäosan vuorasta
haponkestävillä
teräsvivillä.

• Yritys B:n työntekijät
positivat sitä erimen
alurakenna kumitus-
vuorauksen paine-
pesurilla.

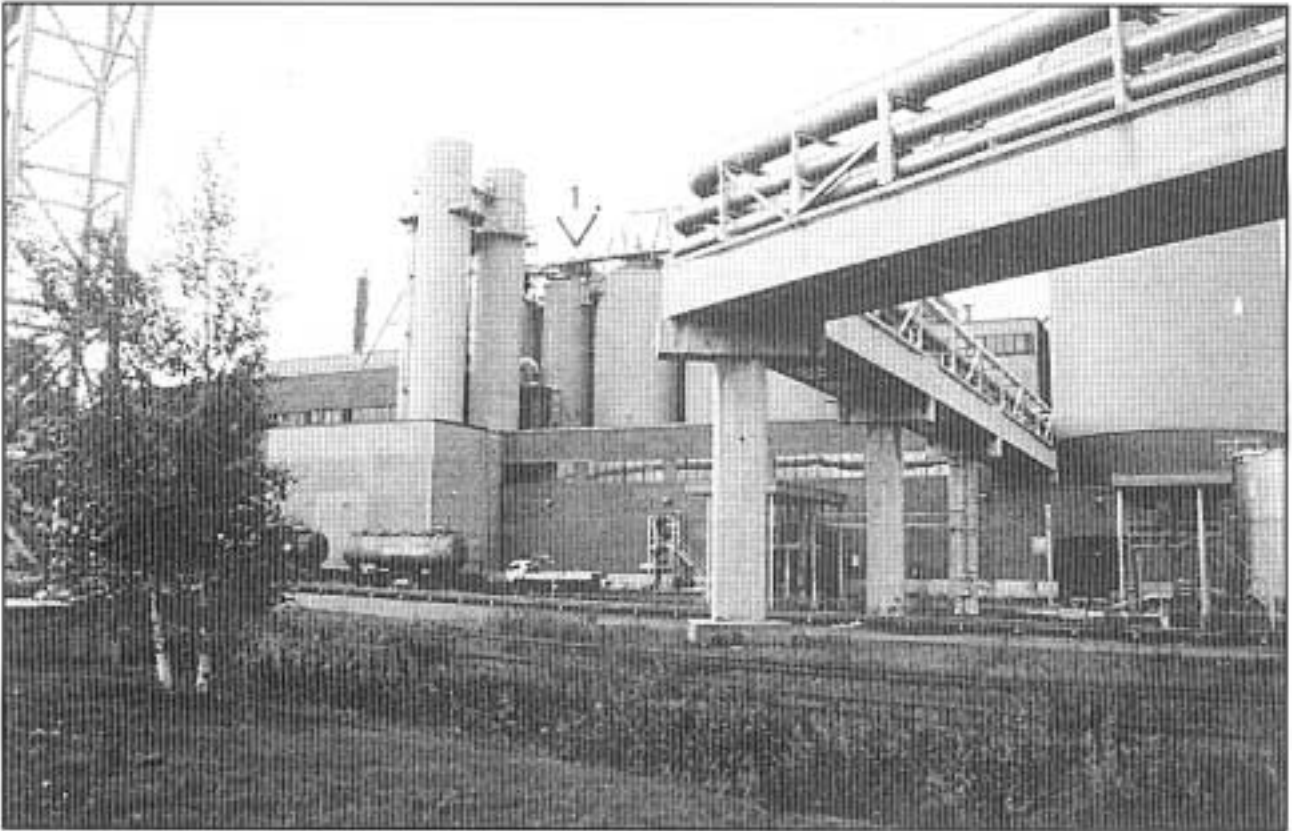
Kuva 1. Yleiskuva tapahtumapaikasta pohjoisen suunnasta kuvattuna. 1. Alkalitorni, jossa työtapaturma sattui.

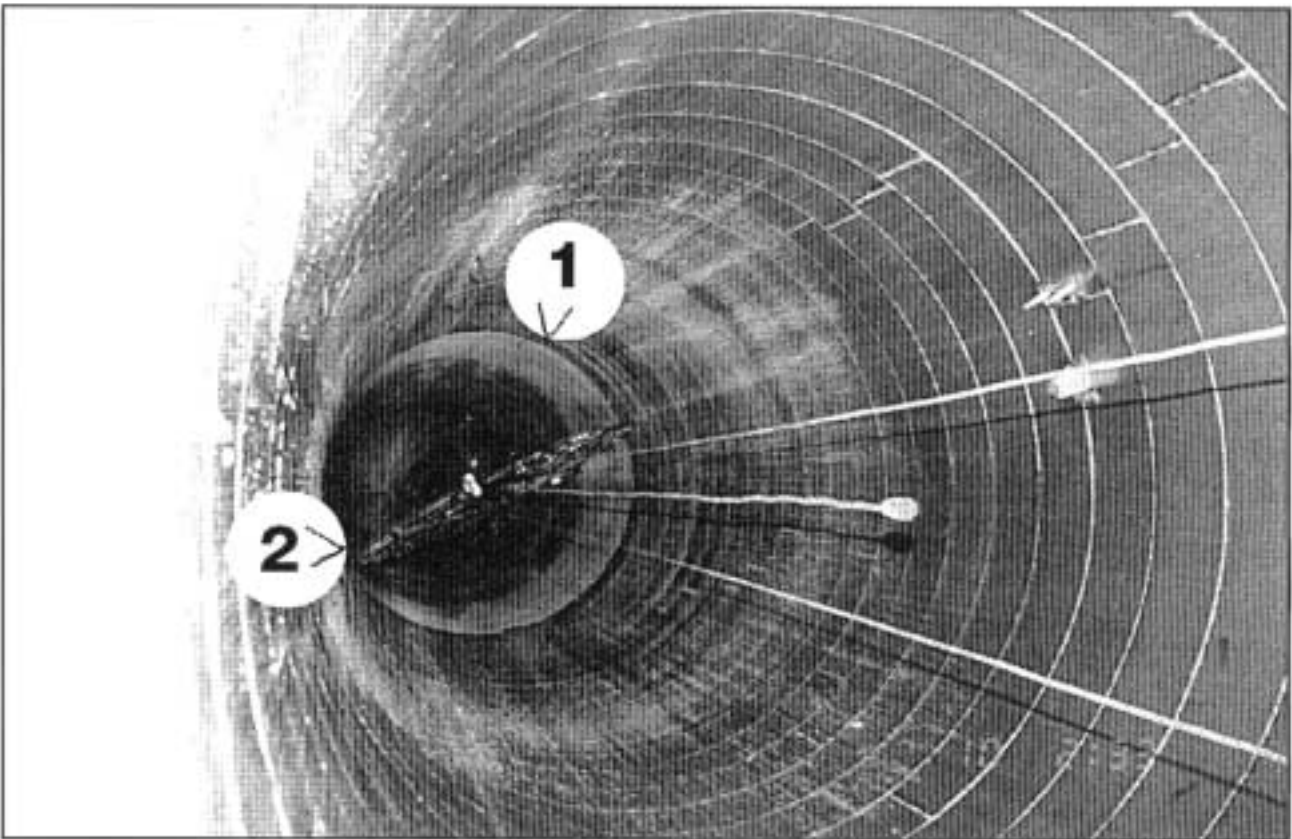
Kuva 2. Säiliö alhaalta ylöspäin kuvattuna. 1. Säiliön vuorattu ja vuoraamattoman osan saumakohta, josta vuorausta oli tarkoitus jatkaa ylöspäin. 2. Kallistunut työtase.

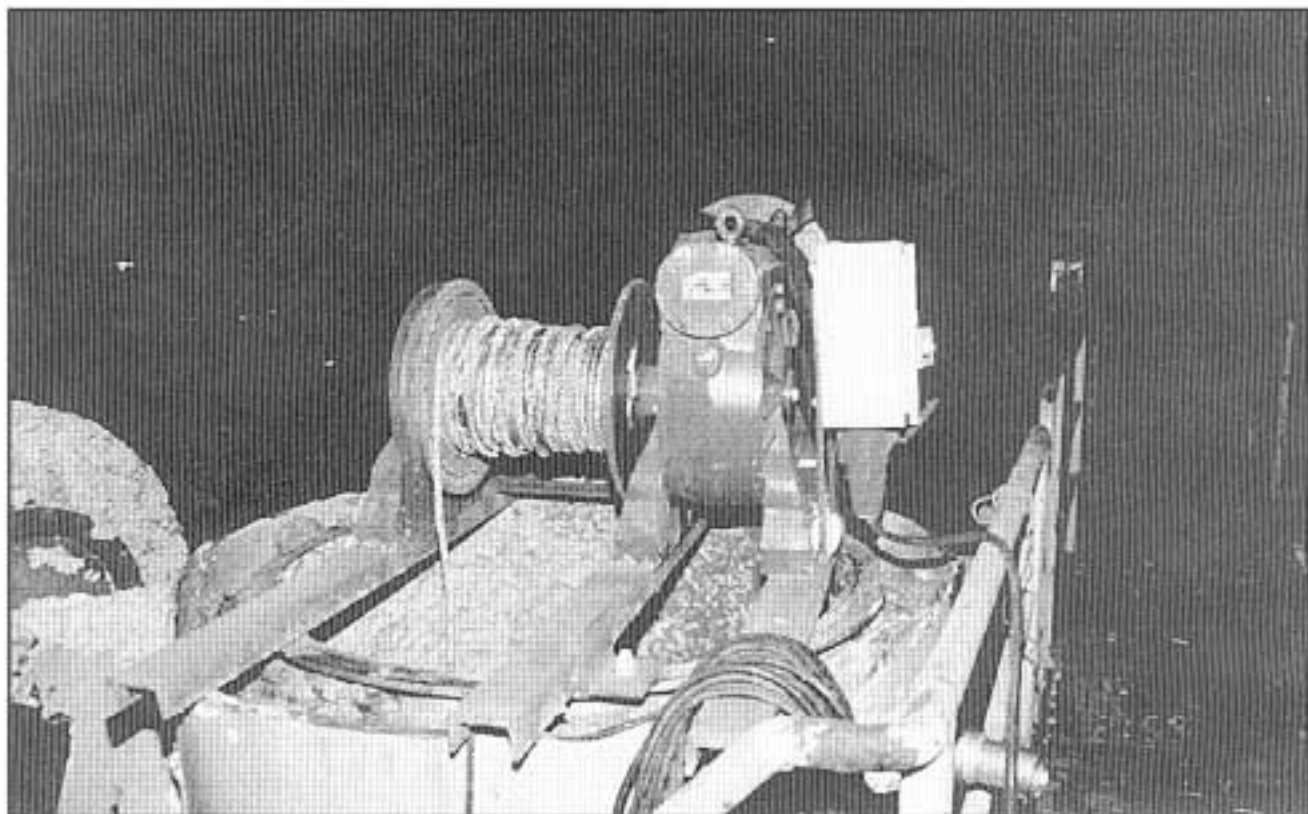
Vinssin suurin sallittu kuorma (SSK) on laitekilven mukaan 1.000 kg, joten henkilönostoissa voidaan sallia vain 500 kg. Tason kuormitus oli ennen tason keikahtamista noin 690 kg.

Kuva 3. Kuvassa on työtason liikutteluun käytetty Bonfiglioli -merkinen sähkövinssi. Vinssin toimintaa ohjattiin työtasolta ohjauskytkimen avulla. Vinssin n. 12 mm:n vahvuinen vaijeri roikkui irrallaan säiliössä. Vinssin päässä olevassa tyyppikilvessä on max. kuormaksi merkitty todennäköisesti 1000 kg. (Ei varma epäselvän merkinnän vuoksi).

Standardin mukaan riipputelineessä käytettävän nostolaitteen (tässä tapauksessa sähkökäyttöinen vinssi) sallittu kuormitus on enintään puolet siitä kuormituksesta, joka voidaan sallia kyseiselle nostolaitteelle muussa

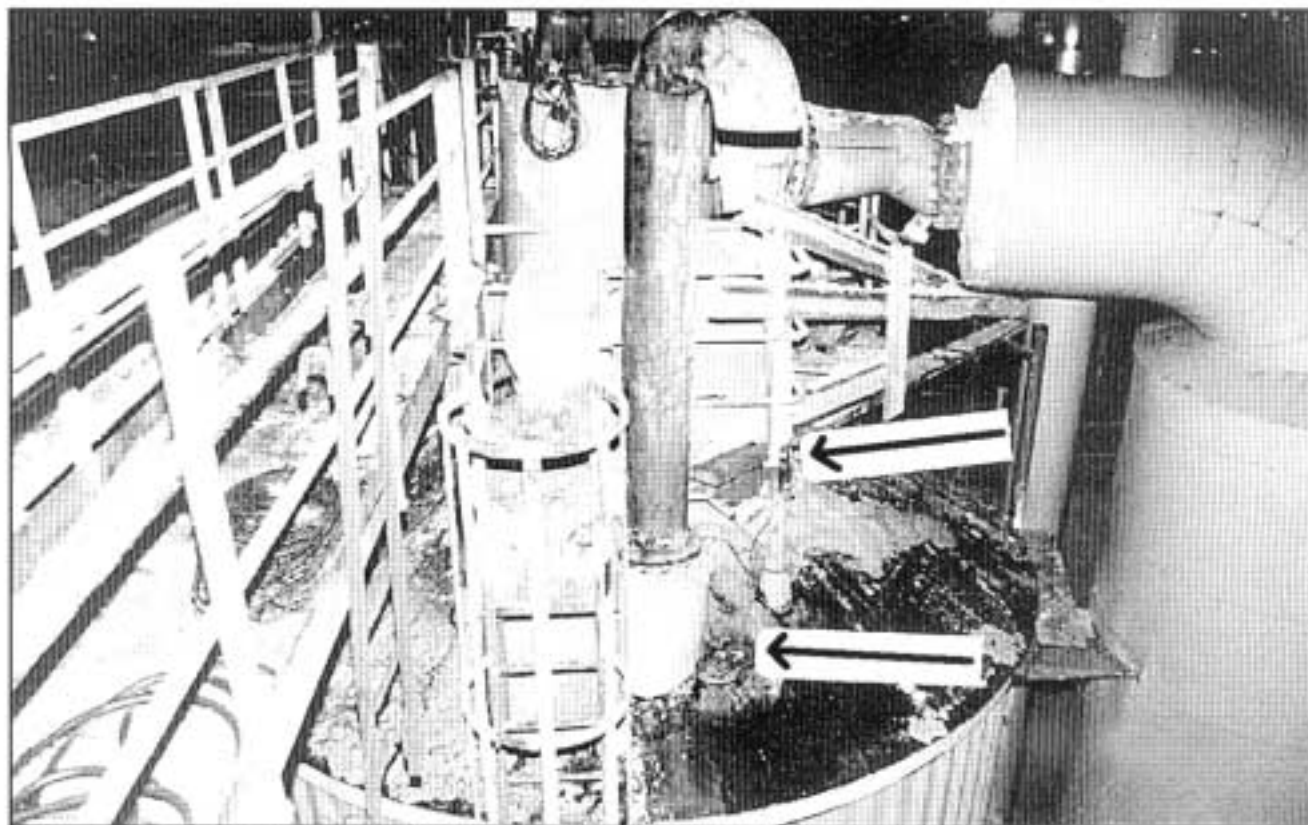
Kuva 4. Kannatinvaijerin yläpään kiinnitys ja läpivienti säiliöön. Vaijerin koukku oli jalkalistassa.

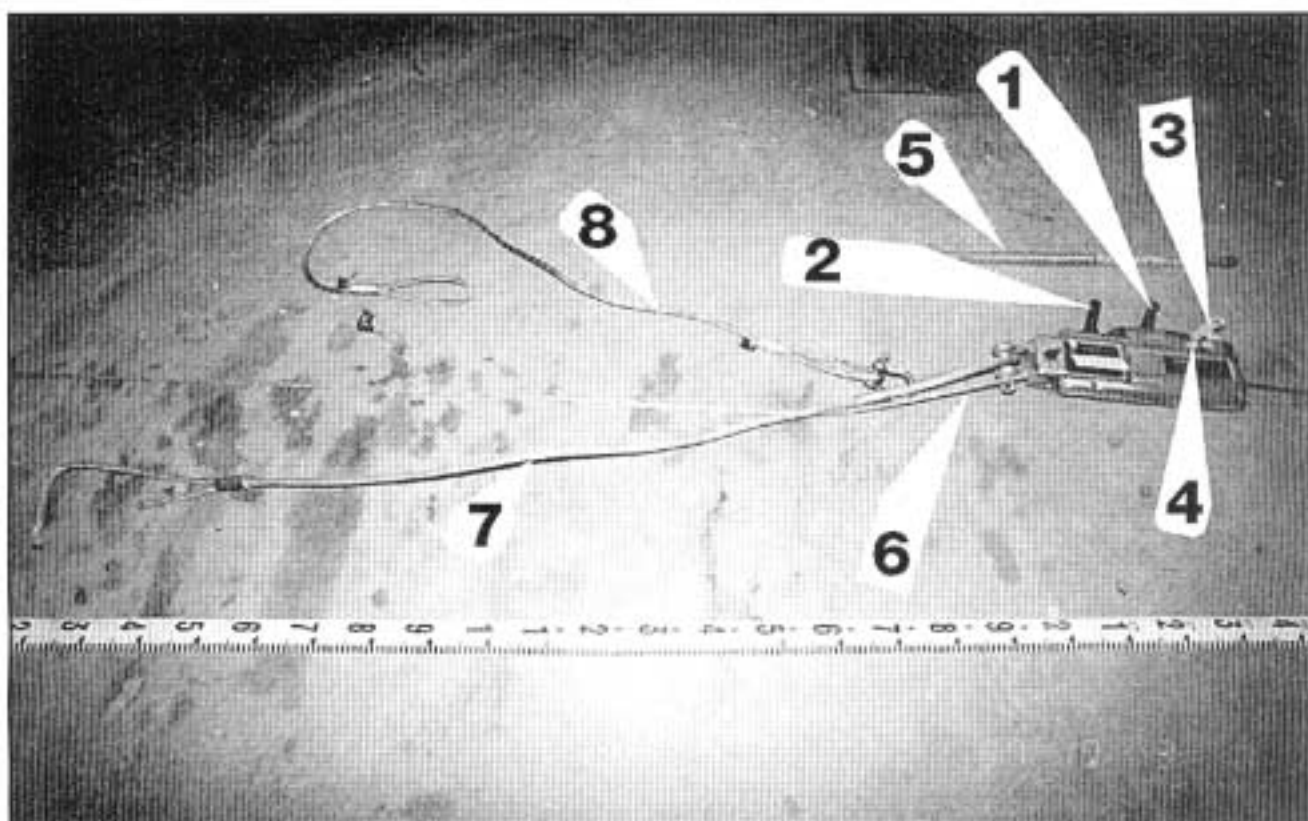
Kuva 5. Kuvassa talja 2, vaijereineen.

1. Nostokahva, jota ylös-alas liikuttamalla talja nostaa taakkaa. Yhdellä edestakaisella liikkeellä vaijeri kulkee noin 5 cm.
2. Laskukahva, jota ylös-alas liikuttamalla talja laskee taakkaa. Yhdellä edestakaisella liikkeellä vaijeri kulkee noin 5 cm.

3. Kannatinvaijerin vapautuskahva, jolla vaijeri saadaan kulkemaan vapaasti taljan läpi.
4. Kannatinvaijerin vapautuskahvan varmistin, joka estää vaijerin tahattoman vapautuksen.

5. Vääntövarsi, jolla taljan kahvoja liikutetaan.
6. Noin 8 mm:n vahvuinen kannatinvaijeri, joka kulkee taljan läpi. Talja taakkoineen oli kyseisen vaijerin varassa tapahtumapaikalla. Taljan oikealla puolella oleva vaijeri oli kiinni alkaitornin huipulla ja taljan vasemmalla puolella oleva vaijerin osa roikkui vapaasti.

7. Noin 14 mm:n vahvuinen vaijeri, joka oli kiinnitetty sakkellilla taljan alareunaan ja toisesta päästä silmukalla työtason metalliseen runkoon. (Vaijerin työtason puoleinen silmukka oli katkaistava kulmahiomakoneella, jotta talja vaijereineen saatiin irti työtasosta "yhtenä pakettina"). Vaijerin mitta oli noin 190 cm.

8. Noin 12 mm:n vahvuinen vaijeri, joka oli kiinnitetty sakkellilla työtason ja taljan välisen vaijerin taljan puoleiseen silmukkaan. Vaijerin toisen pään silmukka kiinnitettiin sähkövussin koukkuun silloin kun työtasoa liikutettiin ko. vussin avulla. Vaijerin mitta oli noin 180 cm.
