Työpaikkaonnettomuuksien tutkinta (TOT)

27/97

Puunjalostus/Metalliteollisuus

Sellutehtaan prosessikehitykseen liittyvissä töissä urakoitsija A:n kaksi työntekijää olivat poistamassa nostoaukon noin 80 kg painavia kansia. Yksi kansista putosi n. 6 m alemmalle tasolle osuen urakoitsija B:n työntekijää päähän.

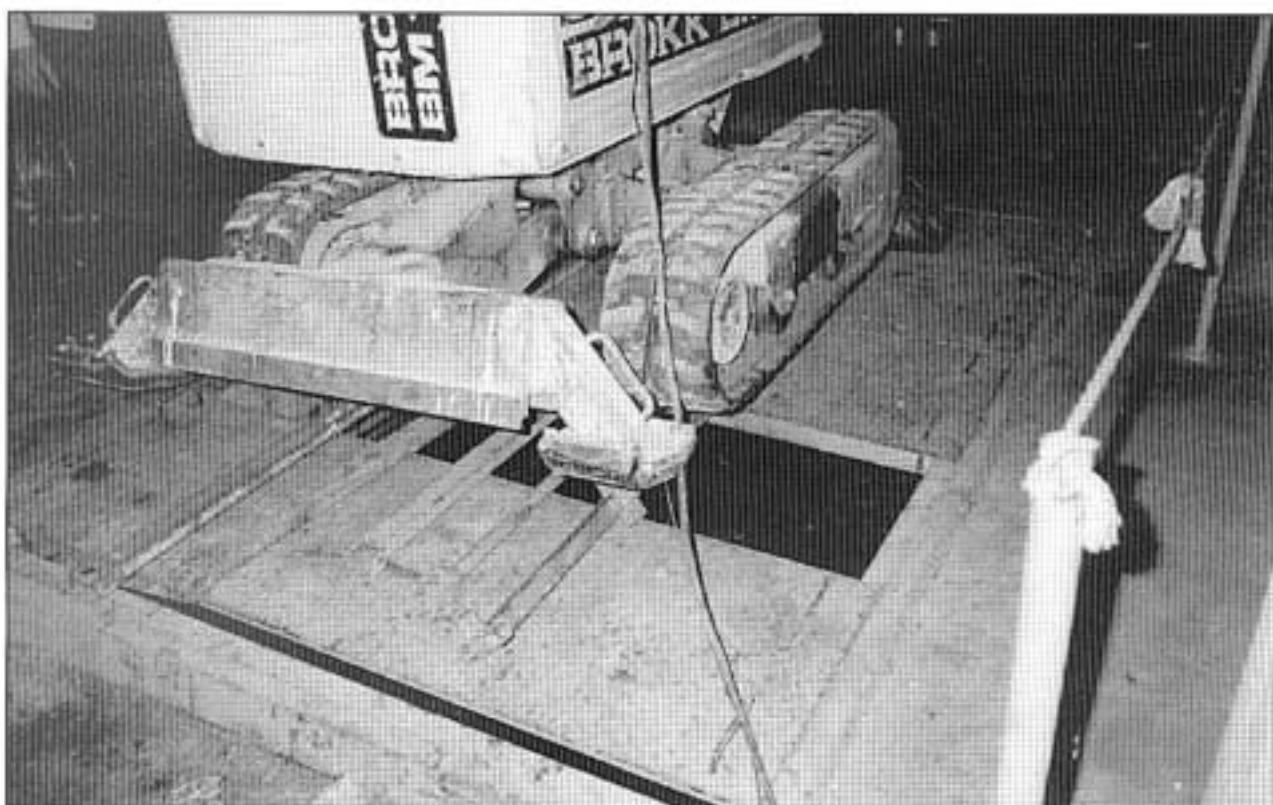
Kone oli laskettu 4. kerroksen aukosta ja laskun jatkamista valmisteltiin 3. kerroksessa. Koneen alaslaskemista varten oli nostettava pois kaksi kantta. Toinen kansi oli saatu nostettua, mutta toinen oli jostain syystä jumiutunut kiinni.

KK otti apuvälineeksi telineputken ja ryhtyi kampeamaan toista luukkua ylös. Tällöin se irtosi ja jäi pelkästään MM:n otteen varaan. MM ei jaksanut pidellä raskasta kantta, se putosi alemmalle tasolle.

Kuva 1. Piihkauskone 3. kerroksessa. Aukko, jonka kansi pudonnut. Tolpat ja naru käytössä.

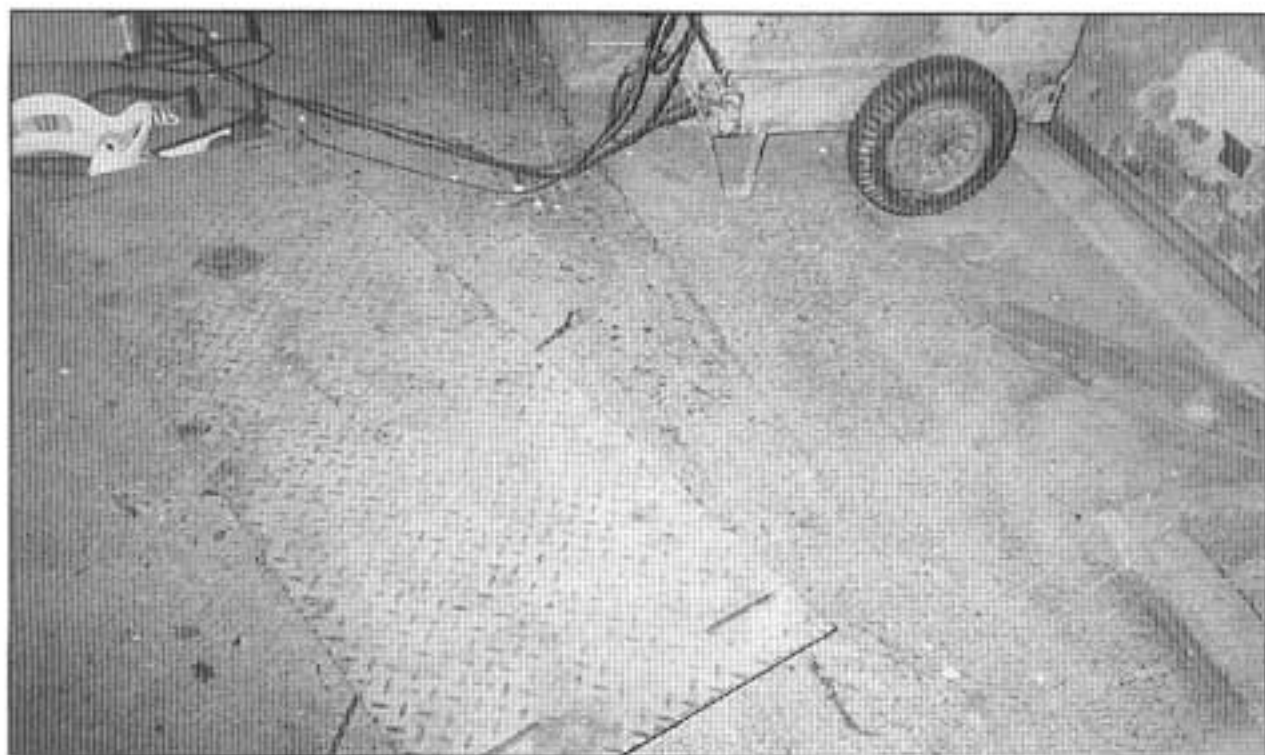
Piikkaustyö valmistui parissa tunnissa ja työntekijät ryhtyivät laskemaan piikkaukseen käytettyä, noin kaksi tonnia painavaa telakonetta alempaan kerrokseen. Telakone roikkui pasuttamon nostimessa koko ajan. Kukin eri kerroksissa oleva nostoaukko oli peitetty seitsemällä kannella. Kansi painaa noin 80 kg, mitat ovat 190 cm x 61 cm, luukun teräslevyn vahvuus 5 mm.

Kansi oli pudonnut noin kuusi metriä ja pomppasi lattiasta osuen NN:n takaraivoon.

On oletettu, että nostimen ketju olisi saattanut jäädä väliin vaikeuttaen nostamista tai piikkauskoneen noston yhteydessä luukut olivat vaihtuneet ja toleranssien vuoksi toisessa luukussa oli enemmän tiukkuutta.

Kuva 2. Pudonnut kansilevy.

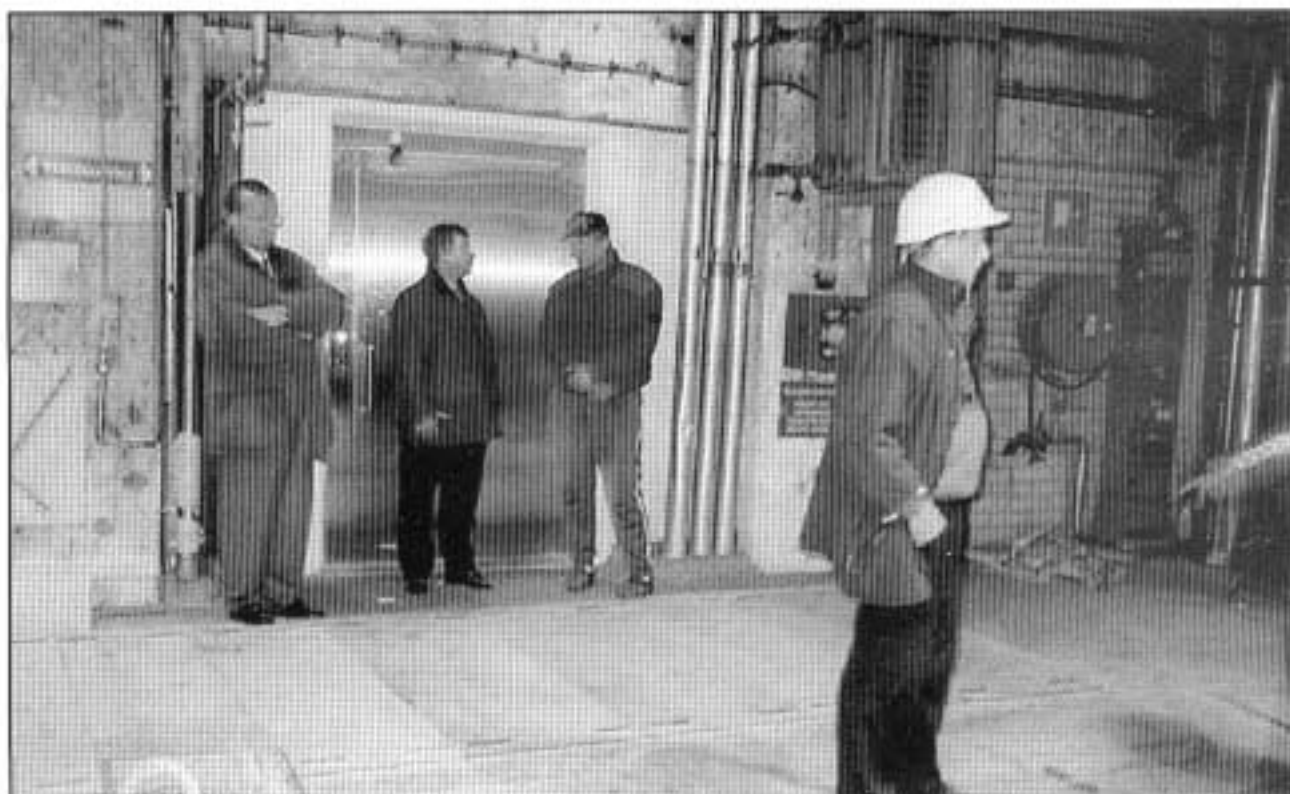
NN ja työnjohtaja HH kohtasivat toisensa nostoaukon laidalla. Tämän jälkeen HH kuuli humahduksen ja hänen seuraava havaintonsa NN:stä oli makaamassa kyljellään lattialla.

Kuva 3. Hissin ovi, nostoaukko kansilla peitettynä, mies etualalla noin kohdalla, jossa NN oli.

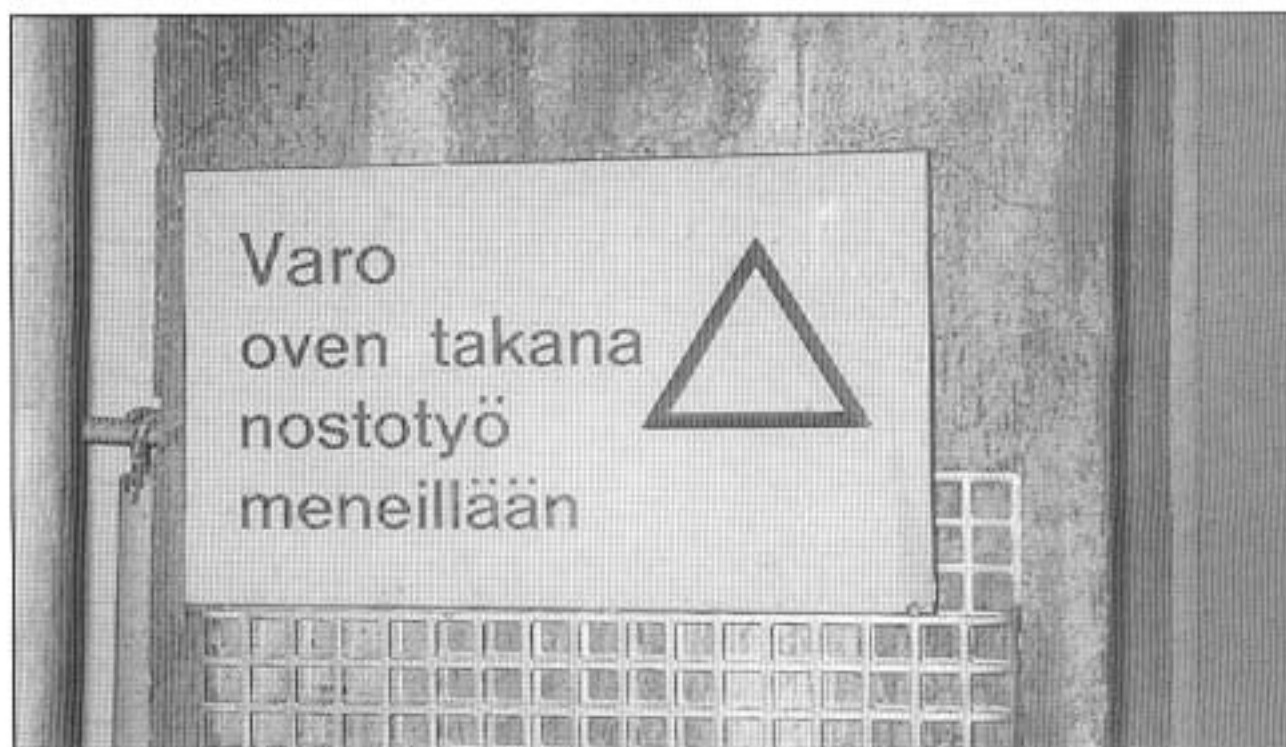
Kussakin kerroksessa hissien vieressä on kuusi kappaletta noin metrin korkuisia tolppia ja näissä on naru, millä vaara-alue ympäröidään. Tolpat asetetaan lattiassa valmiina oleviin reikiin; tällöin vaara-alue on ympäröity kulkuesteellä. Lisäksi läheisyydessä on kaksi kappaletta nostotyöstä varoittavia tauluja, jotka on tarkoitettu panna nostotyön ajaksi hissien oven sisäpuolelle sekä ko. tilasta ulkopuolelle johtavalle ovelle (kuva 4).

Tässä nostotyössä tauluja ei oltu käytetty. Näin ollen kun kansia avattiin yläpuolelta, hissistä oli vaara-alueelle ja myös muualle täysin vapaa pääsy.

Kuva 4. Hissin oven sisäpuolelle tarkoitettu varoitustaulu. Vasemmalla tappiin ripustettuina kuvan 1. tolpat.

Vaara-alue ympäröidään aina tähän tarkoitettulla kulkesteella ja käytetään varoituskilpiä. Tämän on oltava

nostotyöhön tällaisissa tapauksissa kuuluva toimenpide, eikä minkäänlaisia poikkeamia voida sallia.
