Työpaikkaonnettomuuksien tutkinta (TOT)

28/97

Tekninen testaus

TOT 28/97

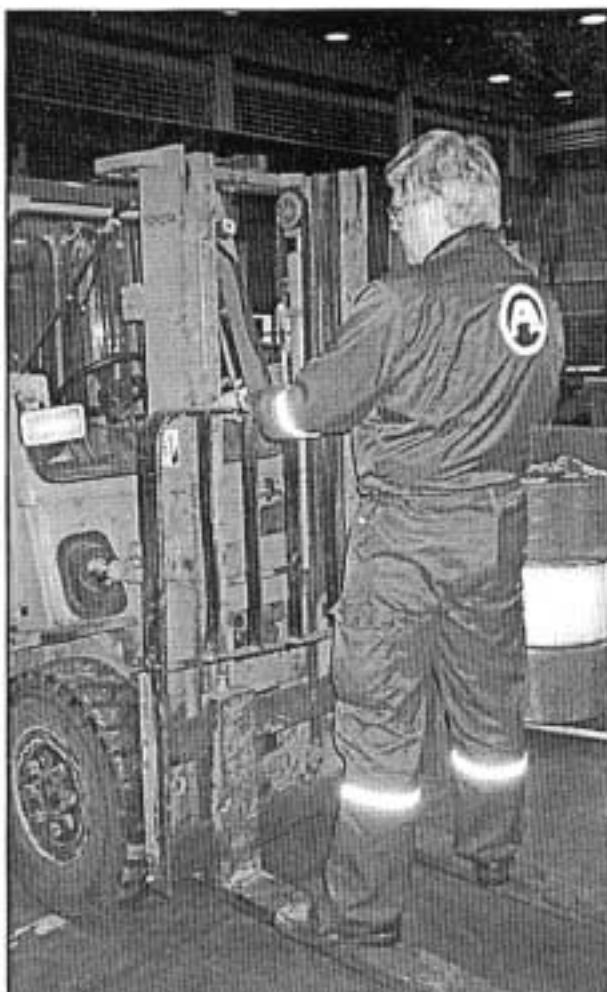
Seisoi liikkuvan trukin piikkien päällä

NN seisoi liikkeessä olleen trukin piikkien päällä.

Kuva 1. Lavastettu kuva tavasta, jolla NN seisoi trukin piikkien päällä.

Trukkia ei saa käyttää henkilöiden kuljettamiseen missään olosuhteissa. Teollisuustrukissa (sen ohjaamossa) saa olla vain trukinkuljettaja.

Trukkia saa käyttää henkilöiden nostamiseen, mikäli siinä on henkilöiden nostoon hyväksytty nostokori. Trukin nostokyvyn on oltava kuitenkin riittävä. Trukin on oltava myös stabiilissa asennossa nostohetkellä.

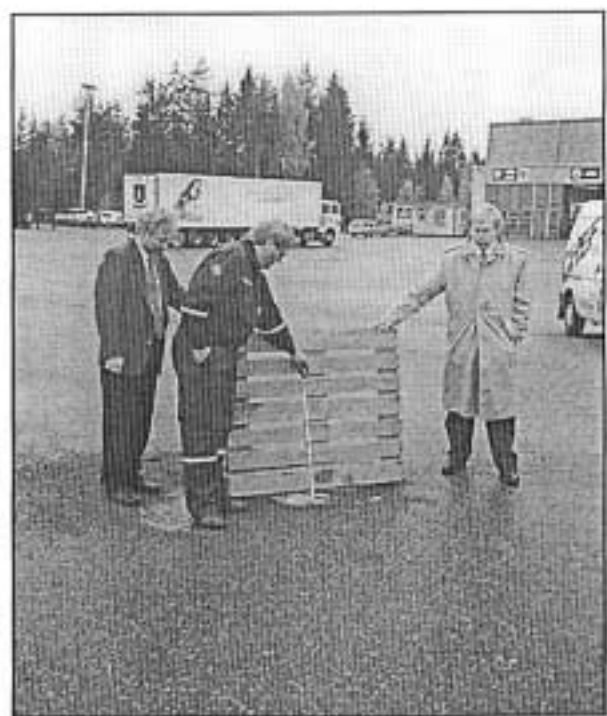
Suoraan trukin ajoreitillä oli asfalttiin syöpynyt monttu. Se oli täytynyt vedellä ja se oli noin 15 cm syvä ja halkaisijaltaan noin 60 cm. Monttu oli aivan sadevesikaivon kannen vieressä. Monttua oli yritetty peittää hiekalla, mutta hiekka oli huuhtoutunut siitä pois alueella olleen vilkkaan liikenteen ja kovan sateen takia.

Trukin ajoreitillä oli asfalttiin syöpynyt monttu. MM ei havainnut vedellä täyttynyttä monttua.

Kuva 2. Piha-alueella olleen vedensyövyttämän montun mittaaminen.
