34/92 Ahtaajan kuolemaan johtanut  
työtapaturma pudottuaan laivan  
ruumassa puutavaraniipun ja seinämän  
väliin

## **työpaikkaonnettomuuksien tutkinta (TOT)**

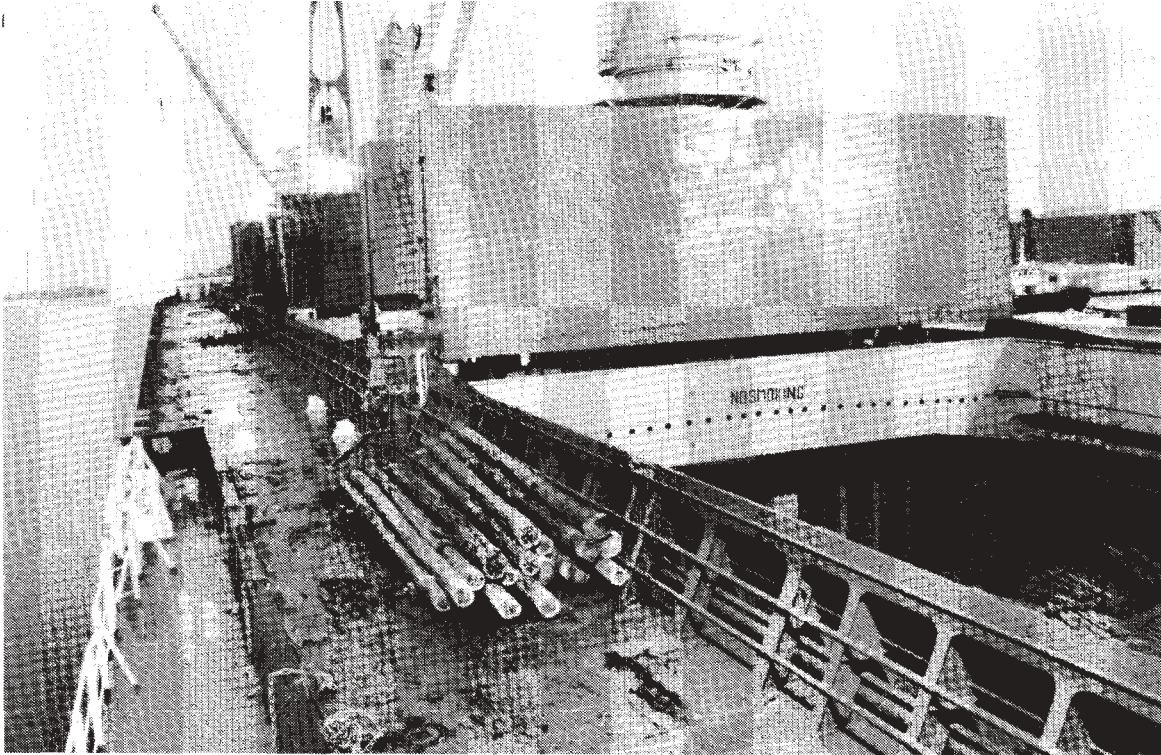
**Kuva 1. Näkymä laivan kannelta kuvattuna perästä kohti keulaa. Tapahtumapaikkana ollut ruuma on perästä lukien kolmantena.**

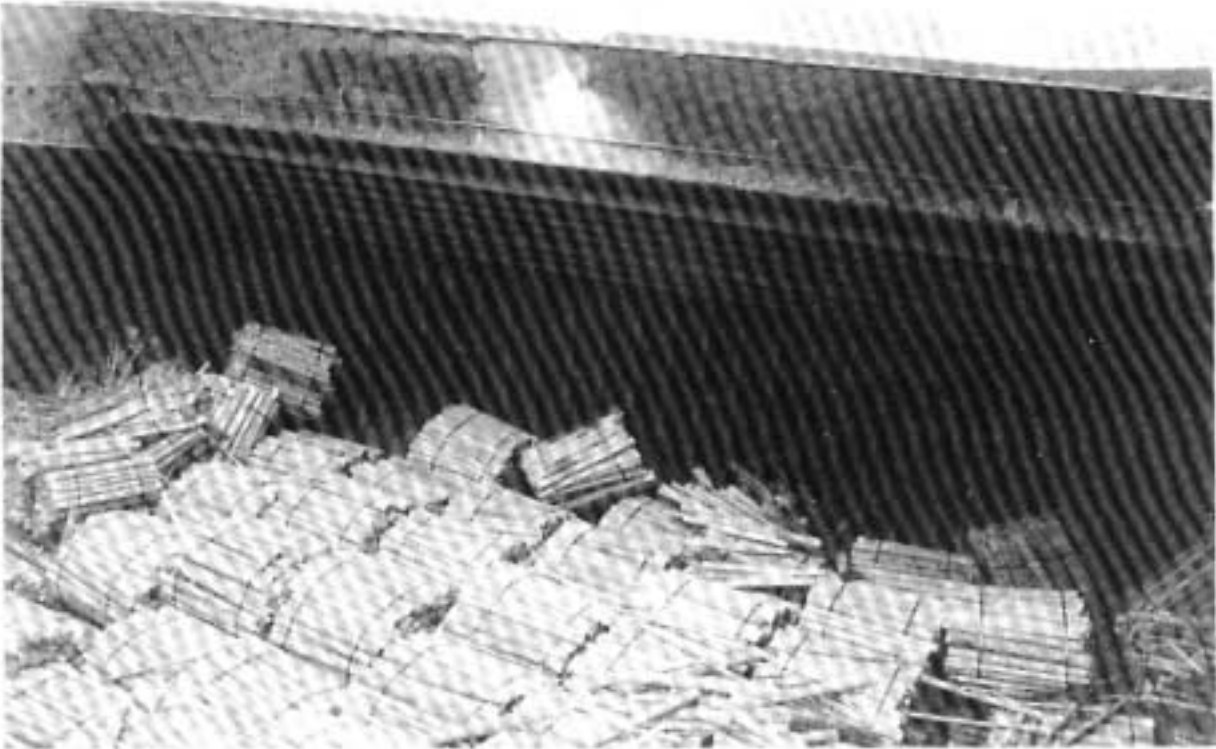
Kun paikalle saatiin valoa voitiin todeta, että N.N roikkui elottomana laivan seinämän ja puunipusta ulos työntyvän puun välissä siten, että N.N:n selkä oli seinää vasten ja hänen leukansa alla kaulaa vasten oli halkaisijaltaan runsaan 10 cm paksuinen puun pää. Kohdassa, johon N.N jäi, alkoi ruuman seinämä kaventua jyrkästi keskustaan päin. N.N:n pää oli noin 2,5 metrin syvyydessä nippujen pintatasosta ja jalat siitä alaspäin siten, että vartalo roikkui suorana (kuvat 1-4).

**Kuva 2. Yleisnäkymä tapahtumapaikkana olleesta ruumasta. Kuva otettu tapaturmaa seuranneena päivänä, jolloin lastista oli purettu yksi ja osittain kaksi kerrosta puunippuja. Kohta, jossa N.N. putosi laivan sisäseinän ja nippujen väliseen rakoon on noin kaksi metriä lapusta vasemmalle.**

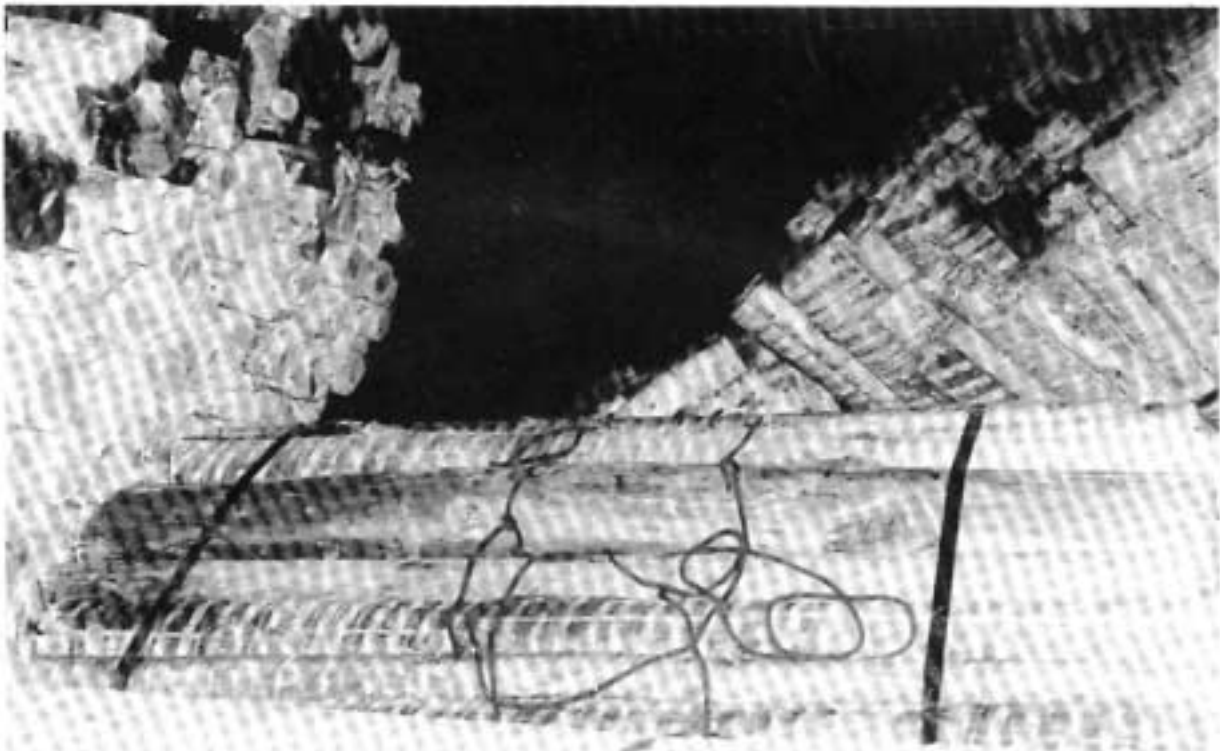
Täällä katveessa olevat reunimmaiset niput olivat epäjärjestyksessä johtuen siitä, että lastattaessa ne joudutaan "heittämään" katvealueelle. Poistuessaan N.N astui reunimmaiselle n. 45° kulmassa seinämän suuntaisena olleelle nipulle. N.N putosi kohtaan, jossa ruuma lähtee kaventumaan ja jossa oli seinustasta ulkoneva palkki. Se ja nipusta esiintyöntyvä puunpää muodostivat puristumiskohtan.

**Kuva 3. N.N. putosi vasemmalla olevaan aukkoon.**

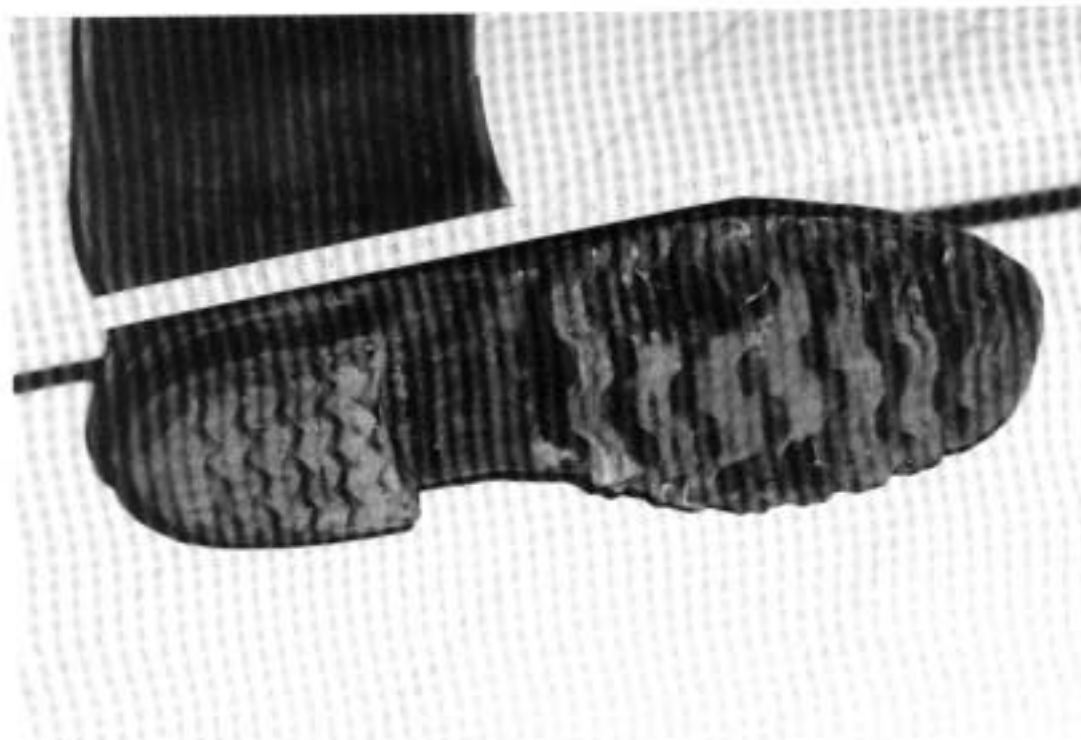
N.N:llä oli jalassaan kumisaappaat, jotka ei sovellu erityisen hyvin pyöreän puutavaran päällä liikkumiseen; pohjat ovat kovat ja karkeakuvioiset (kuva 5). Puutavaranippujen todettiin olleen kuivia ruumassa. Nippu oli jyrkästi kaltevassa asennossa, jonka seurauksena oli liukastuminen. Jalkineilla ei välttämättä ollut osuutta liukastumiseen, koska nippu oli jyrkän kaltevassa asennossa.

Kuva 5. Kuvassa N.N:n käyttämä jalkine.

Liukastumisen estämisessä jalkineen valinnalla on oleellinen merkitys. Ehdotetaan, että tutkittaisiin puutavaranipuilla liikuttaessa mahdollisuutta ottaa käyttöön mekaanisia liukuesteitä, jotka kiinnitettäisiin jalkineiden pohjiin.
