33/92 Sukeltajan kuolemaan johtanut työtapaturma yrittäessään irrottaa puisen patoluukun kiinnimenemisen esteenä ollutta rautakankea

työpaikkaonnettomuuksien tutkinta (TOT)

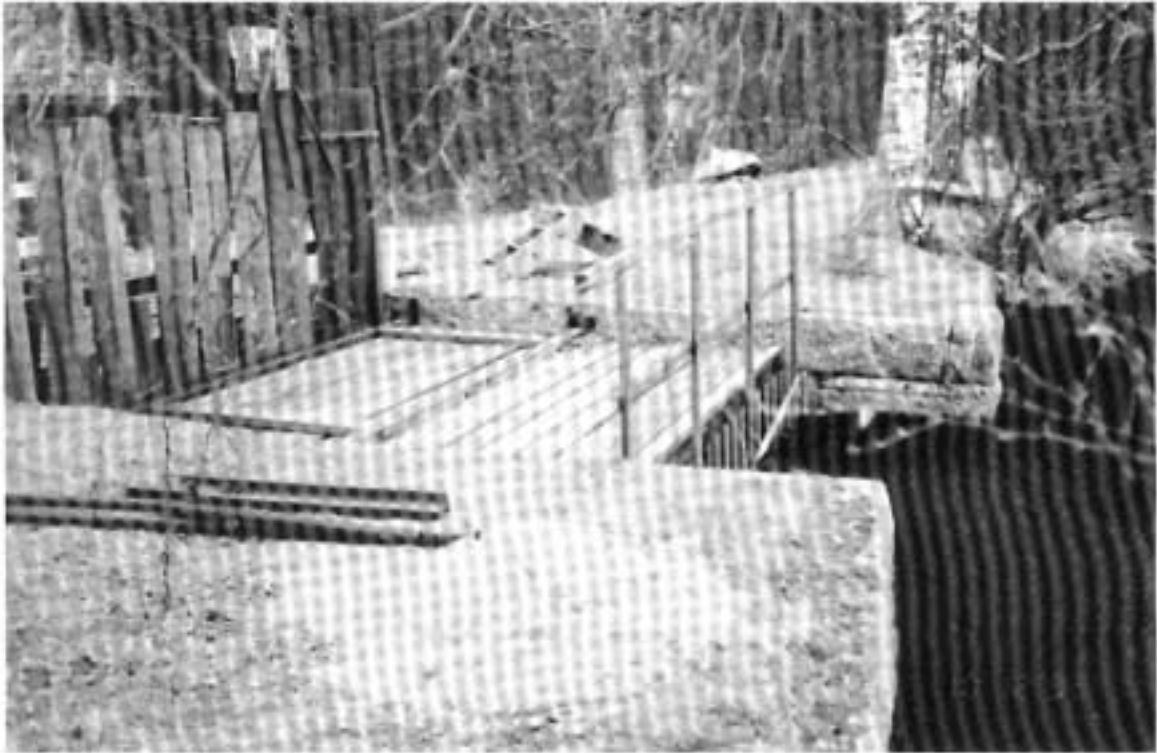
Kuva 1. Pato järven puolelta. Sukellustilanteessa padon edessä olleen tason lankut poistettiin.

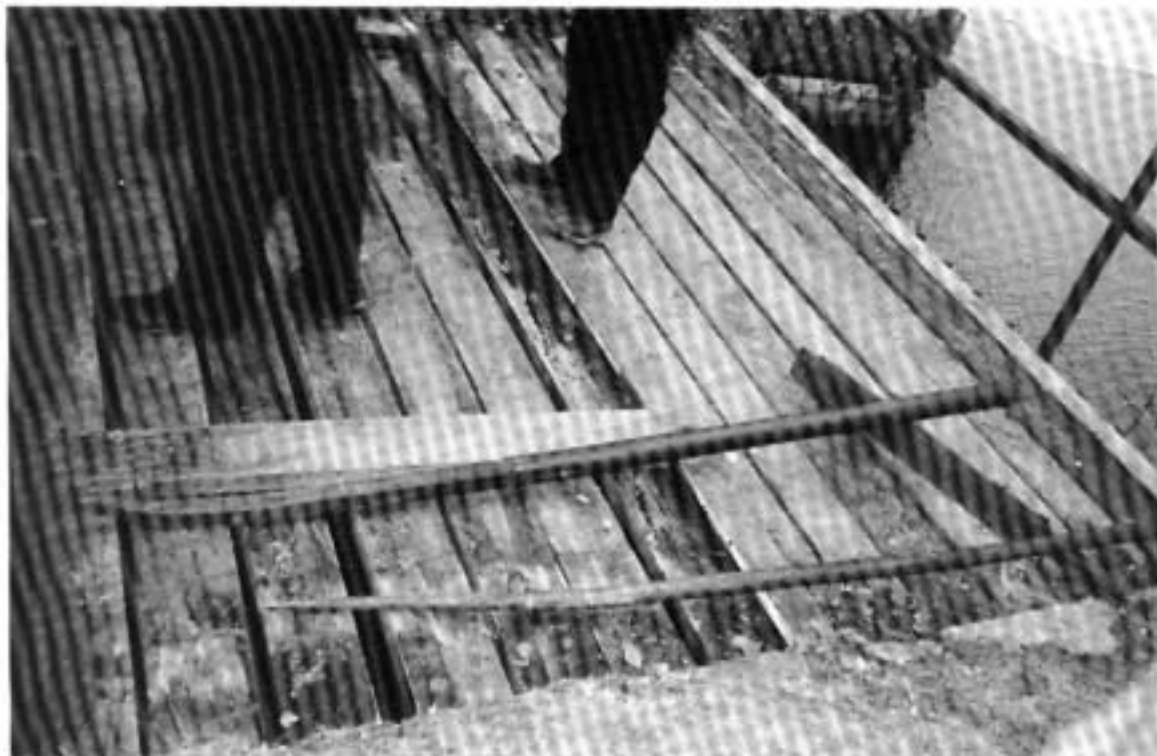
Jo ensimmäisen sukelluksen jälkeen N.N toteisi kangen olevan lujasti kiinni ja lähes puoleksi uponneena pohjaan. Irrotusta yritettiin varsin kevyin menetelmin; miesten vetäessä köydestä kanki ei irronnut. Johtopäätöksenä olisi pitänyt olla heti konevoiman käyttö esim. kangen siirtäminen toiseen asentoon traktorikaivurin kauhallalla. Kangen asento pohjassa oli sellainen, että se nojasi vinosti patoluukkuun estäen sen laskeutumisen.

Kuva 2. Etualalla samanlainen kanki kuin kanavaan pudonnut.
