11/92 Tiehöylästä pudonnut varaterä iski kuolet-
tavasti höylän kuljettajaan

työpaikkaonnettomuuksien tutkinta (TOT)

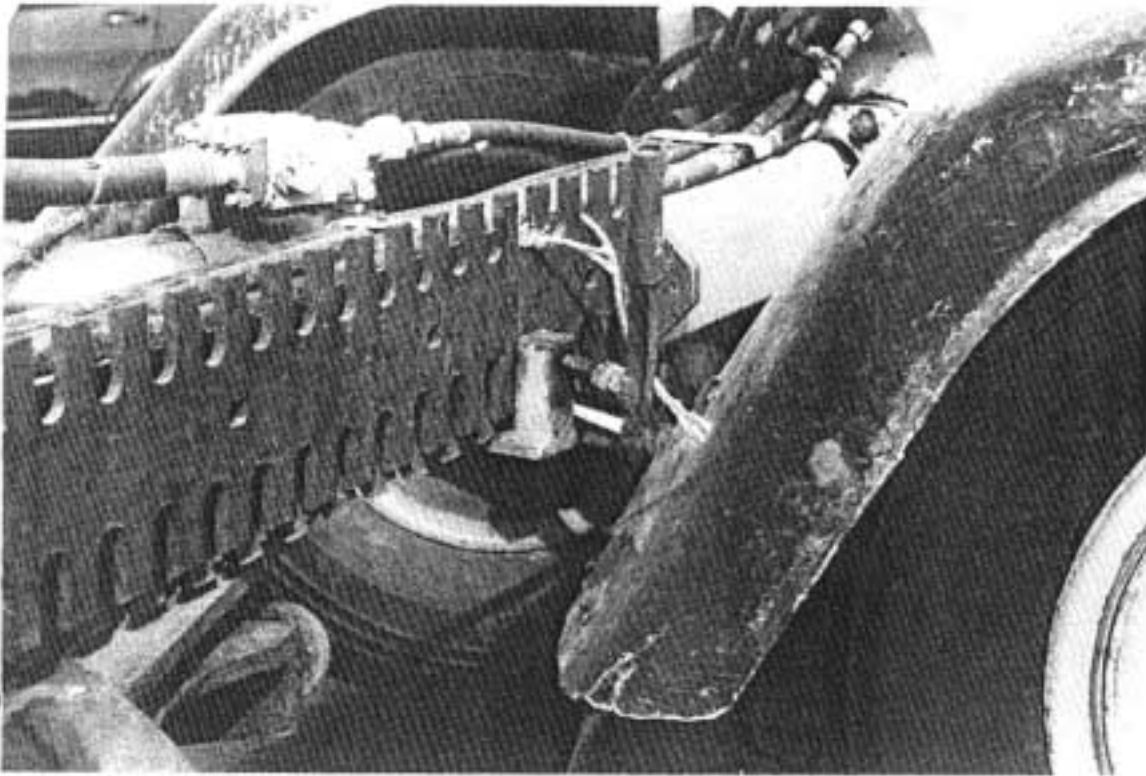
Kuva 1.
Varateräteline ja katkennut nailonnaru, jolla pudonnut varaterä on ollut kiinnitettyinä.

Tiehöylän terätelineeseen mahtui vain neljä vaihtoterää. Työssä tarvitaan usein useampia teriä, joten terätelineen sivuun on ollut sidottuna kaksi terää nailonnarulla. Höylää käytettäessä naru on ilmeisesti hankautunut vähitellen lähes poikki. N.N:n peruuttaessa on vaihtoterä todennäköisesti jäänyt puristuksiin pyörän ja runkorakenteiden väliin. Penkkaa aurattaessa pyörä on osunut varaterän päähän, jolloin terä on irronnut. Tiehöylän oikea etulokasuojaja oli rikkoutunut ja maahan pudonneessa terässä näkyi punaista maalia, joka ilmeisesti oli peräisin etulokasuojasta. Teriä oli kertoaman mukaan pudonnut telineestä aiemminkin.

1. Vaihtoterien telineiden uusiminen

Tiehöyliä vaihtoterätelineet ovat pieniä ja ne olivat useimmassa tiehöylässä huonokuntoisia. Varaterätelineet tulisi uusita siten, että niihin mahtuisi vähintään kuusi terää, koska teriä vaihdetaan päivän kuluessa useita kertoja. Höylän mukana katsotaan tarvittavan tätä varten vähintään kuusi terää.

2. Terien narulla kiinnittämisen kieltäminen

Varateriä saa kuljettaa koneen mukana vain niin paljon kuin mahtuu varsinaiseen varaterätelineeseen. Narulla ei varaterää saa kiinnittää höyliin eikä kuljettaa höylän mukana.

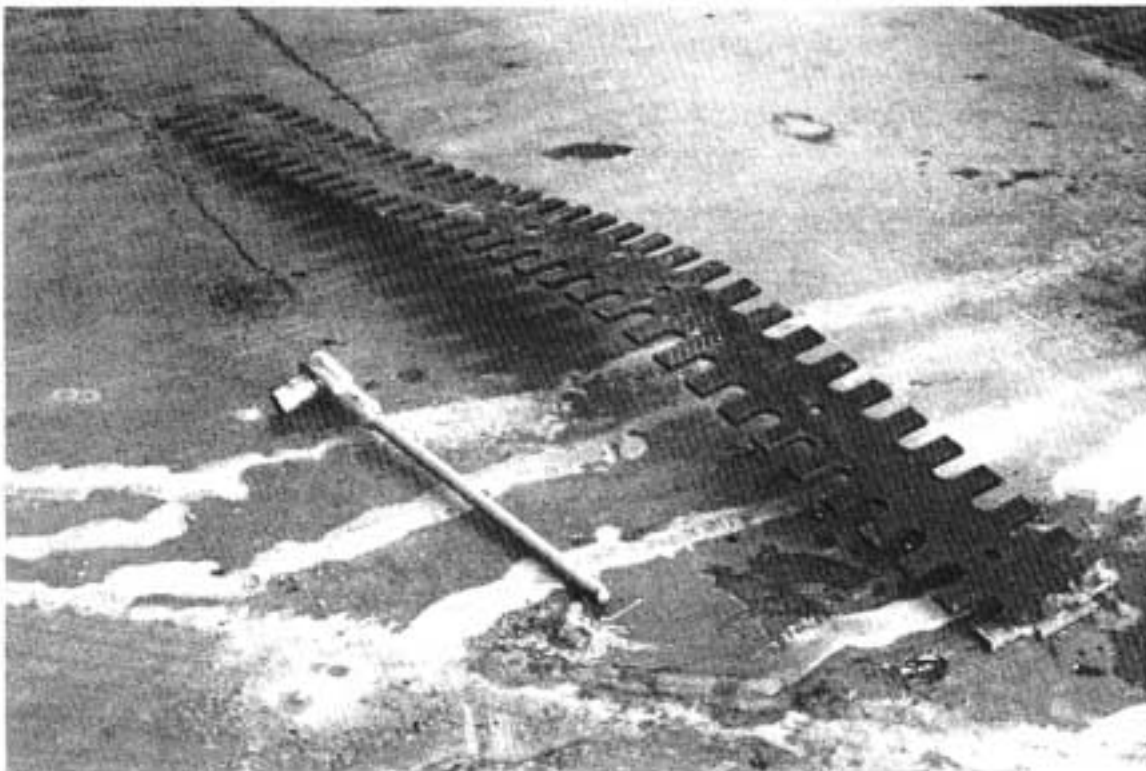
Kuva 2.
Onnettomuuden aiheuttanut varaterä, jossa näkyy terään tullut taipuma. Vieressä hylsyavain, jolla lyömällä N.N. oli irroittanut terää.

Terä oli pudotessaan jäänyt jännityksiin pyörän ja rungon väliin siten, että se oli löydettyäessä keskeltä noin 15 cm kaarella. Ilmeisesti tämä taipuma oli terää irrotettaessa ollut suurempikin, mistä johtuen terä irrotessaan oli tehnyt iskuliikkeen. Terää hankatessaan N.N oli terän iskuliikkeen vaaravyöhykkeellä. Läheisestä talosta oli havaittu N.N:n hakkaavan jollakin esineellä tiehöylää sen sivulla.

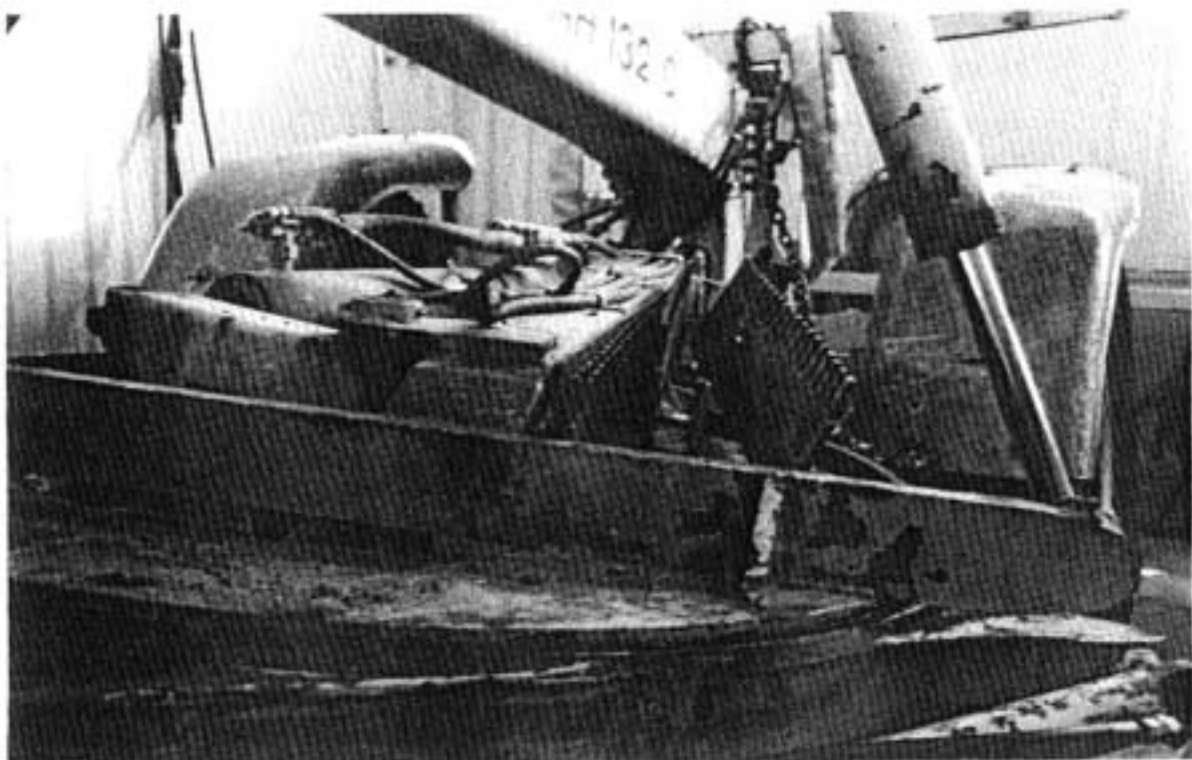
Kuva 3.
Lähikuva terätelineestä.
