19/92 Ylösottajan kuolemaan johtanut
työtapaturma tienparannustyössä

työpaikkaonnettomuuksien tutkinta (TOT)

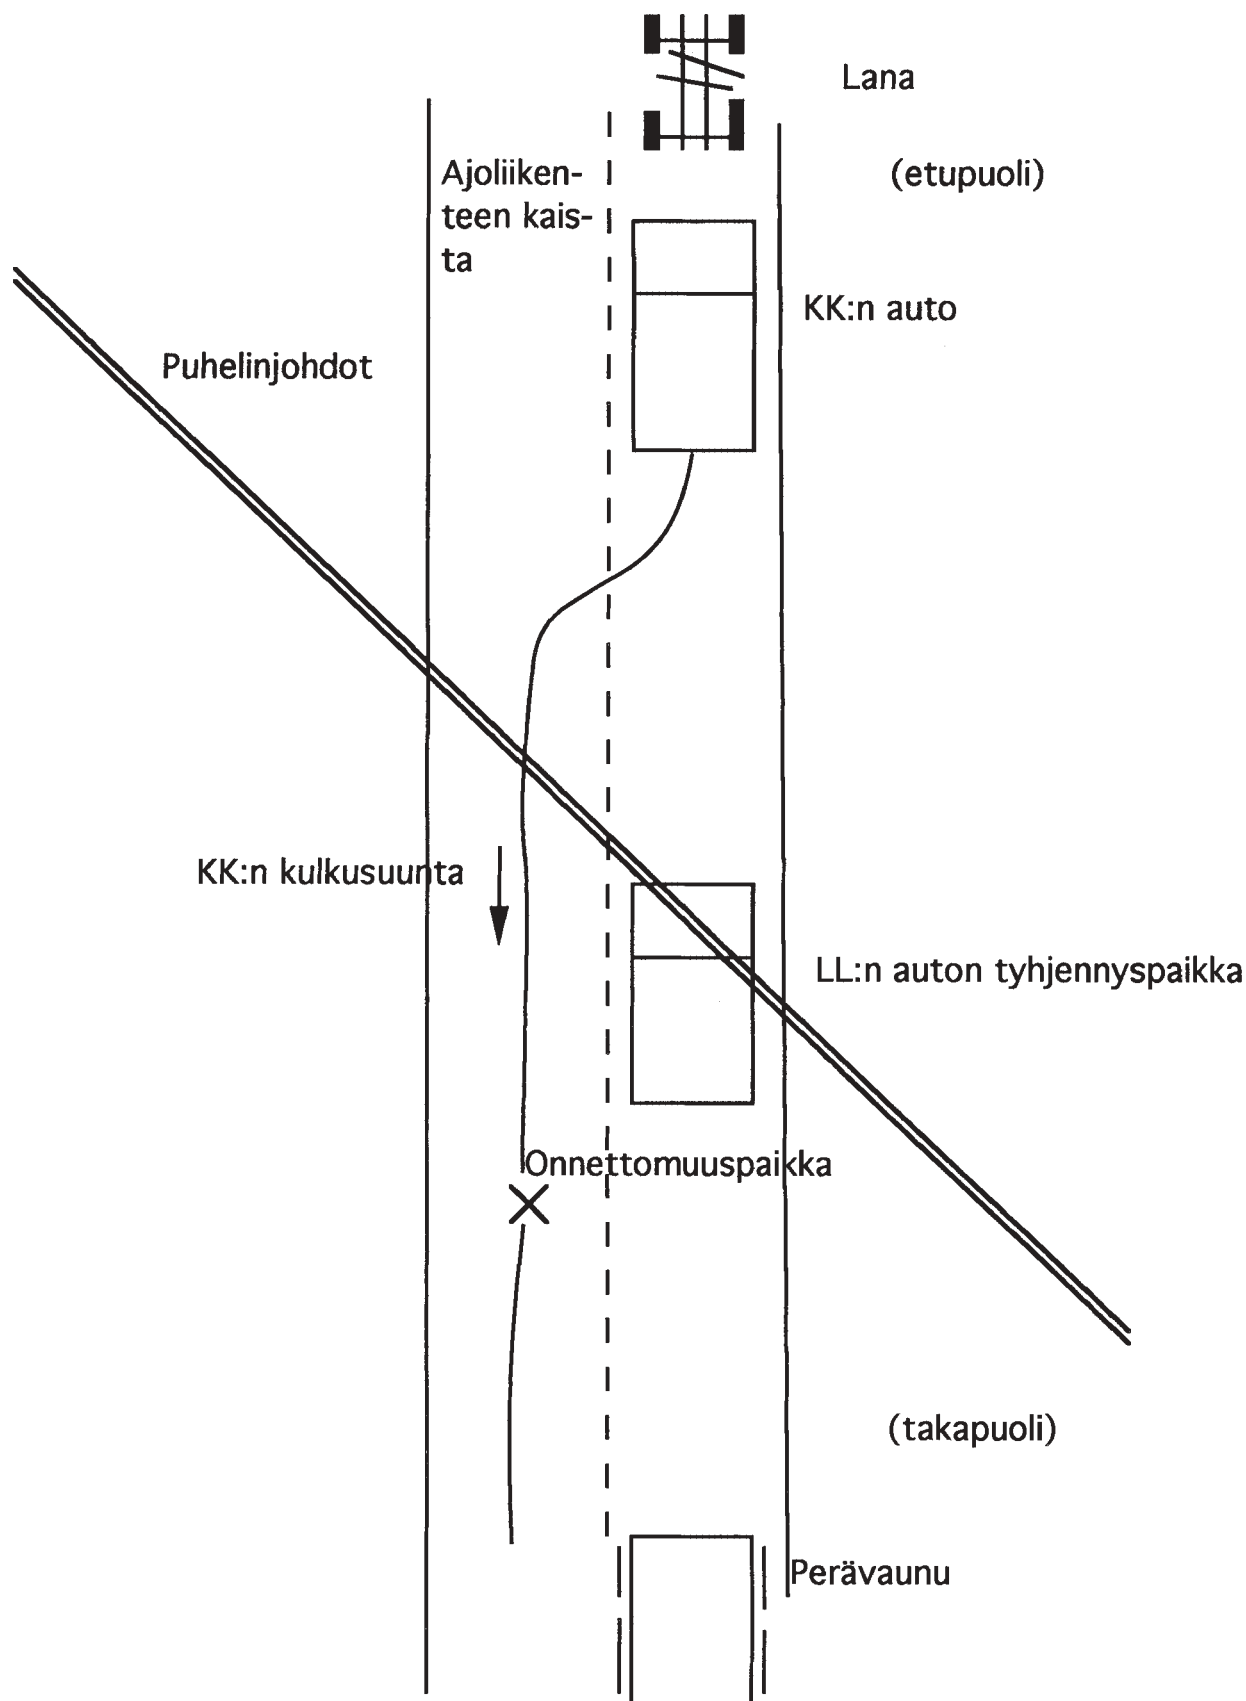
PIIRROS 1

Kun N.N oli näyttänyt K.K:lle paikan, mihin tämän piti kuormansa tyhjentää, hän siirtyi ohjaamaan seuraavaa murskeautoa K.K:n ajaessa tyhjennyspaikan etupuolelle. Hän osoitti kuljettaja L.L:lle kohdan, mihin L.L:n tuli tyhjentää kuormansa. Tämä kohta oli huomattavasti lähempänä sitä kohtaa, missä murskeautot odottivat ohjeita kuin K.K:n tyhjennyspaikka. Tien poikki kulki viistosti puhelinlanka, joka oli verraten matalalla (piirros 1). N.N seurasi L.L:n tyhjentäessä kuormaa lava ylös nostettuna, ettei lava ottaisi kiinni puhelinjohtoihin. Ilmeisesti todettuaan, että L.L:n auton lavan alaslasku toteutui ongelmitta, N.N oli siirtynyt liikenteenalaisen kaistan keskivaiheille. Hän oli tällöin selin siihen suuntaan, mihin L.L:n auto oli menossa.

Samanaikaisesti tyhjennyspaikan etupuolella K.K oli siirtynyt liikenteenalaiselle kaistalle peruuttaakseen perävaununsa luokse ja siirtääkseen tyhjentyneen kasetin perävaunuun. K.K oli peruuttanut kertomansa mukaan erittäin hitaasti etenkin siinä vaiheessa, kun K.K:n ja L.L:n autot kohtasivat. Ajokaista, jota pitkin K.K peruutti, oli epätasainen ja autot heilahtelivat myös tällä kaistalla. K.K oli pelännyt, että heilunnan vaikutuksesta vetovaunussa kiskoilla oleva perävaunun kasetti saattaisi pudota. Kohtaamisvaiheessa K.K oli tarkkaillut peruuttamistaan apumiehen puoleisesta sivupeilistä. Tämän jälkeen hän oli vielä katsonut ajajan puoleisesta peilistä ja todennut, että takana ei näkynyt ketään. Vetovaunun lavalla oleva kasetti esti näkymisen peruutuspeilistä ja takaikkunasta, joten K.K joutui käyttämään sivupeilejä ajon varmistamiseksi taakse päin.

Aivan varmaa tietoa ei ole siitä, mistä syystä N.N oli selin ja huomio kiintyneenä pois peruuttavasta, K.K:n ohjaamasta autosta. Todennäköistä kuitenkin on, että N.N oli seurannut matalalla sijaitsevien puhelinlankojen mahdollista kiinni ottamista L.L:n autoon. L.L:n kertoman mukaan hän oli kuitenkin jo tässä vaiheessa laskemassa autonsa lavaa alas, joten puhelinlankojen aiheuttama vaara oli jo vältetty. Jostakin syystä N.N oli siirtynyt keskelle ajoliikenteen kaistaa katsoen takapuolelle päin.

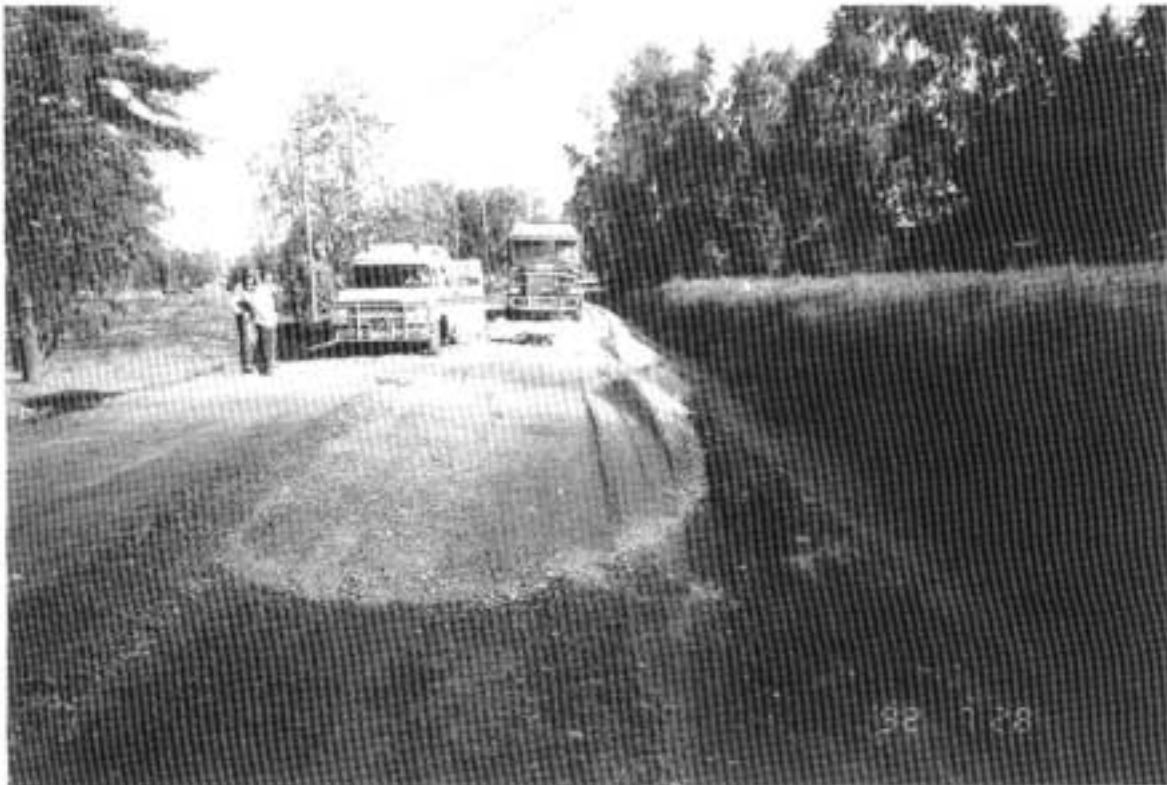
Kuva 1. Yleiskuva tapaturmapaikalta ambulanssin juuri saavuttua.

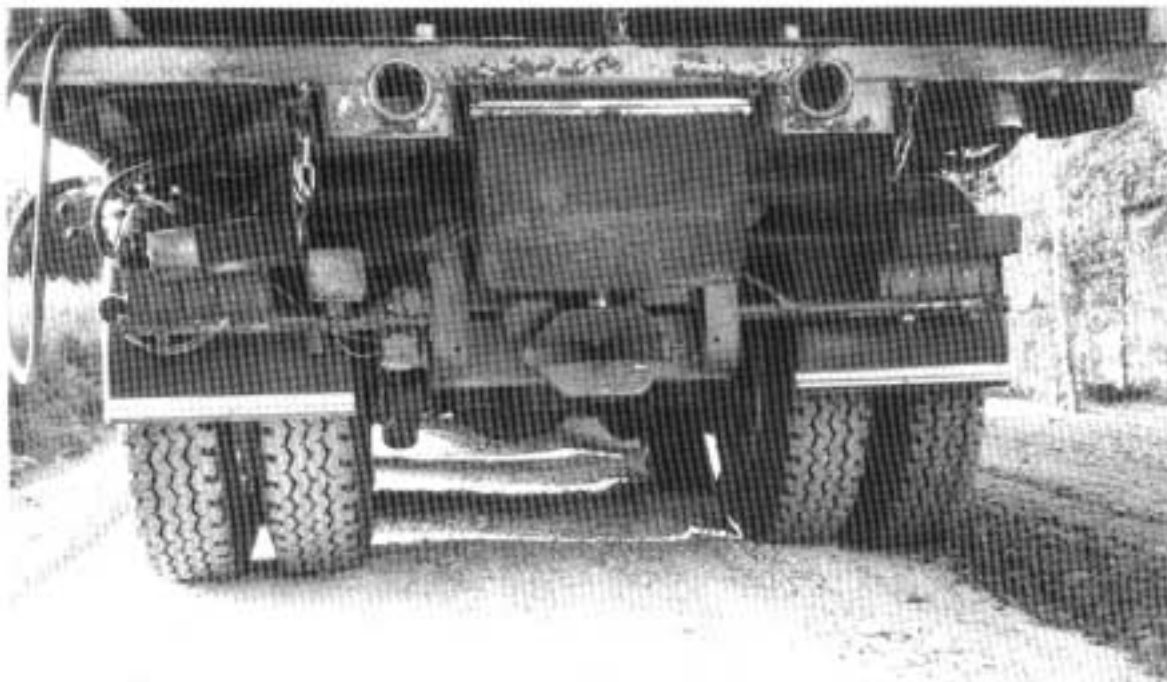
Mursketta kuljettavassa autossa ei ollut peruutuksen äänimerkkiä. Äänimerkkiä ei ollut asennettu, koska autoa käytettiin asunataajamassa myös muuhun työhön, kuten lumen ajoon. Peruutuksen äänimerkki vaaditaan mm. asfaltointi- ym. päällystystyössä, mutta ei varsinaisesti murskeen ajossa. Mikäli autossa olisi ollut äänimerkki, se olisi saattanut kiinnittää N.N:n huomion ja hän olisi osannut väistää peruuttavaa autoa.

Vetoautossa ei ollut myöskään puskuria. Autoa käytettiin paljon myös öljysoran levityksessä, jolloin puskuri olisi ollut tiellä. Koska autoa kuitenkin käytettiin öljysorajossa, olisi peruutuksen varoitussäni ollut autossa tarpeellinen.

Kuva 2. Tapaturman aiheuttaneen kuorma-auton perä. Auton veto-osasta puuttui takapuskuri.

auton peräosaan, tulee kaikissa työmaa-autoissa olla peruutuksen varoitussääni. Varoitussäänen voi suunnitella siten, että se on kytkettävissä pois päältä tilanteissa, joissa peruutusääni ei ole sallittu.
