17/92 Tietyöntekijä putosi sillan  
kaiteelta alikulkutunnelin pohjalle  
menettäen henkensä

## työpaikkaonnettomuuksien tutkinta (TOT)

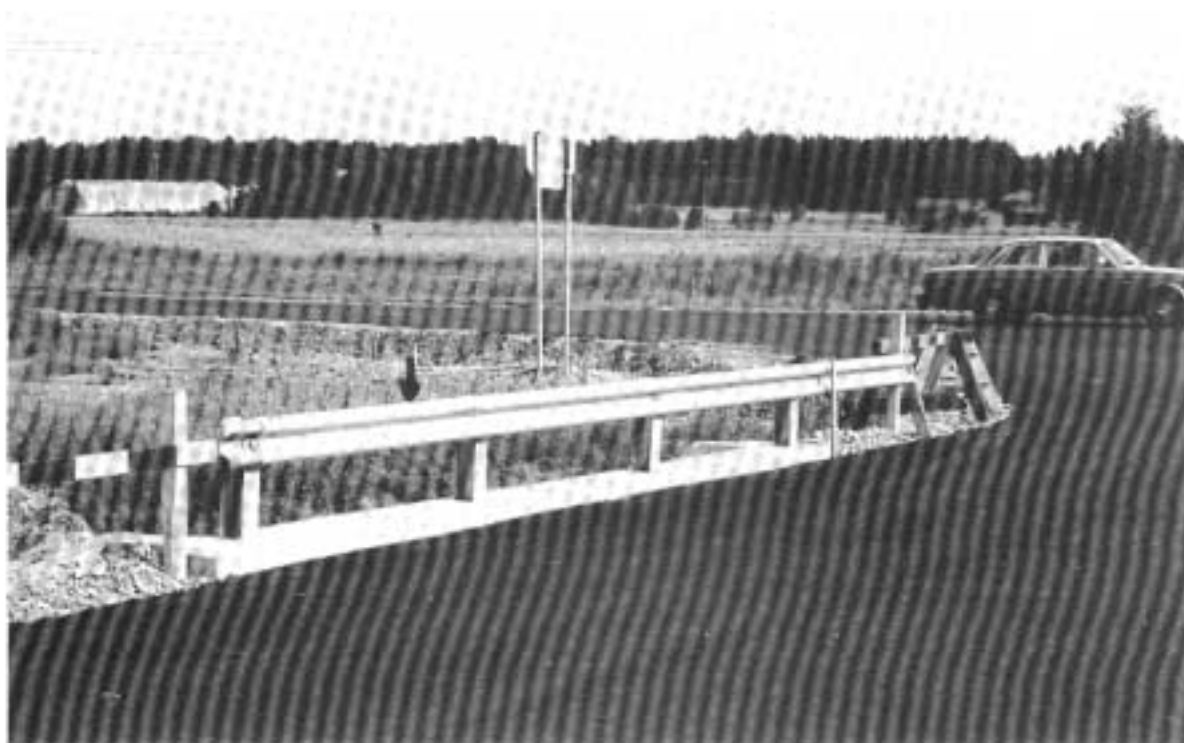
Alikulkutunnelin silta oli otettu käyttöön 3 kk aikaisemmin. Silloin se oli varustettu 8 metriä pitkällä tiekaiteella, joka oli kiinnitetty keskeltä pultilla yhteen sillan pystypalkeista (kuvat 1 ja 2). Kerrotun mukaan putoamispaikan puoleisessa päässä olleen välikappaleen ja kaiteen kiinnitysreikiin oli asetettu yksi pultti, ei kuitenkaan kiinnitetty mutteria (kuva 3).

Työnjohtaja oli nähnyt n. 10 minuuttia ennen putoamista, että jyrä oli osunut tiekaiteen päähän putoamispaikan puolella. Hän oli käynyt koettamassa kaiteen päätä ja todennut sen olevan tukevasti paikallaan. Kuitenkin kun N.N istahti kaiteelle, se keikahti alas keskikohdan pulttikiinnityksen varassa.

N.N tuli sillalle juuri ennen putoamistaan. On mahdollista, että jyrä on edestakaisin liikkueensa osunut toisenkin kerran kaiteen päähän, jolloin kaiteen ja välikappaleen rei'istä työnnetty pultti on lennähtänyt pois ja kaiteen pää jäänyt vain osittain tuelle välikappaleen päälle. Pystypalkki tutkittiin työtapaturman jälkeen ja siinä todettiin törmäyksen jälki. N.N oli raskastekoinen ja hänen painonsa riitti siirtämään kaiteen tuelta.

Kuva 1. N.N. istui tiekaiteen vasempaan päähän. Kaide oli kiinnitetty keskeltä yhdellä pultilla.

Tiekaide on estämässä ajoneuvojen suistumista sillalta. Myös väliaikainen tiekaide tulee kiinnittää luotettavasti pulteilla kaikista kiinnityskohdista.

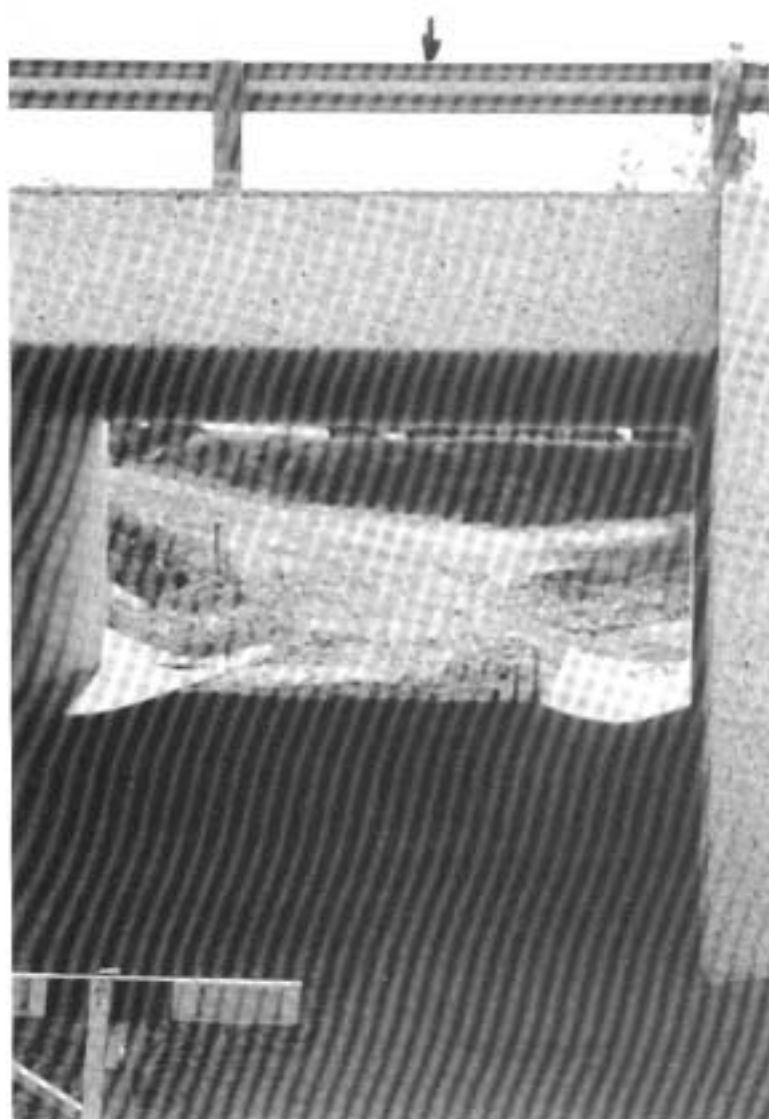
Kuva 2. Putoamispaikka alikulkutunnelin pohjalle.

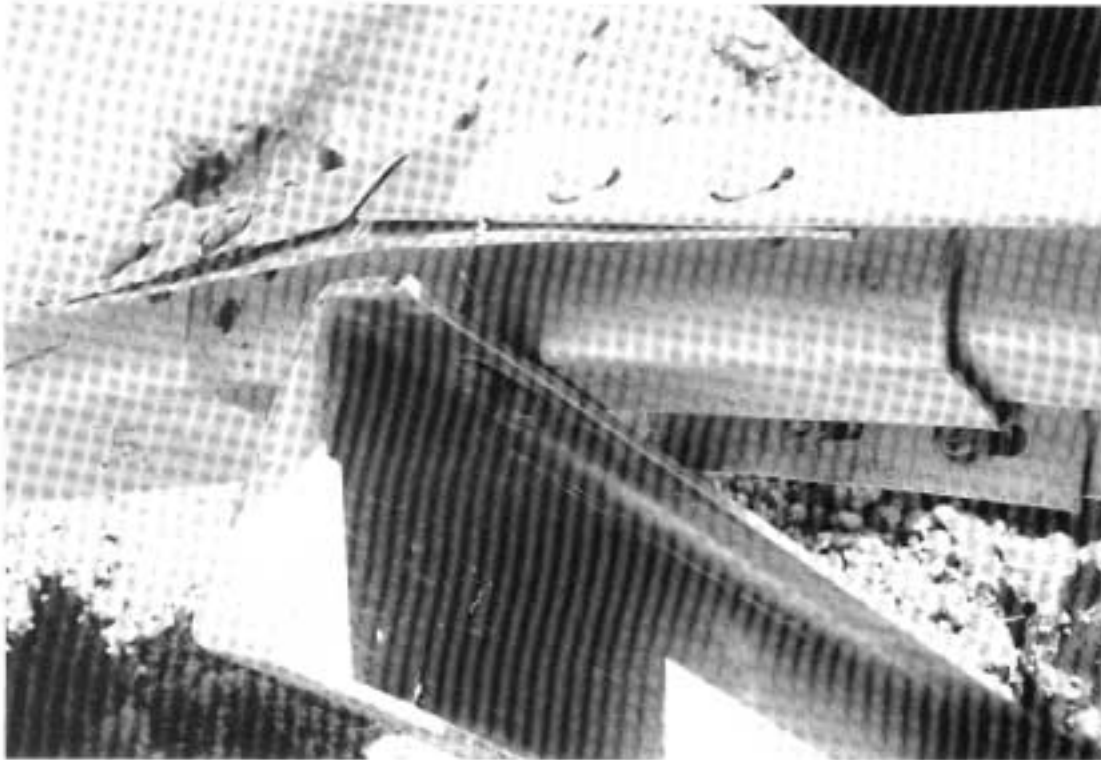
Väliaikainen tiekaide oli muutoin tielaitoksen ohjeen mukainen paitsi kiinnityksen osalta, joka oli puutteellinen.

**Kuva 3. Väliaikaisessa kaiteessa oli vain vasemmanpuoleinen osa ja siinä rei'istä yksi pultti ilman mutteria.**

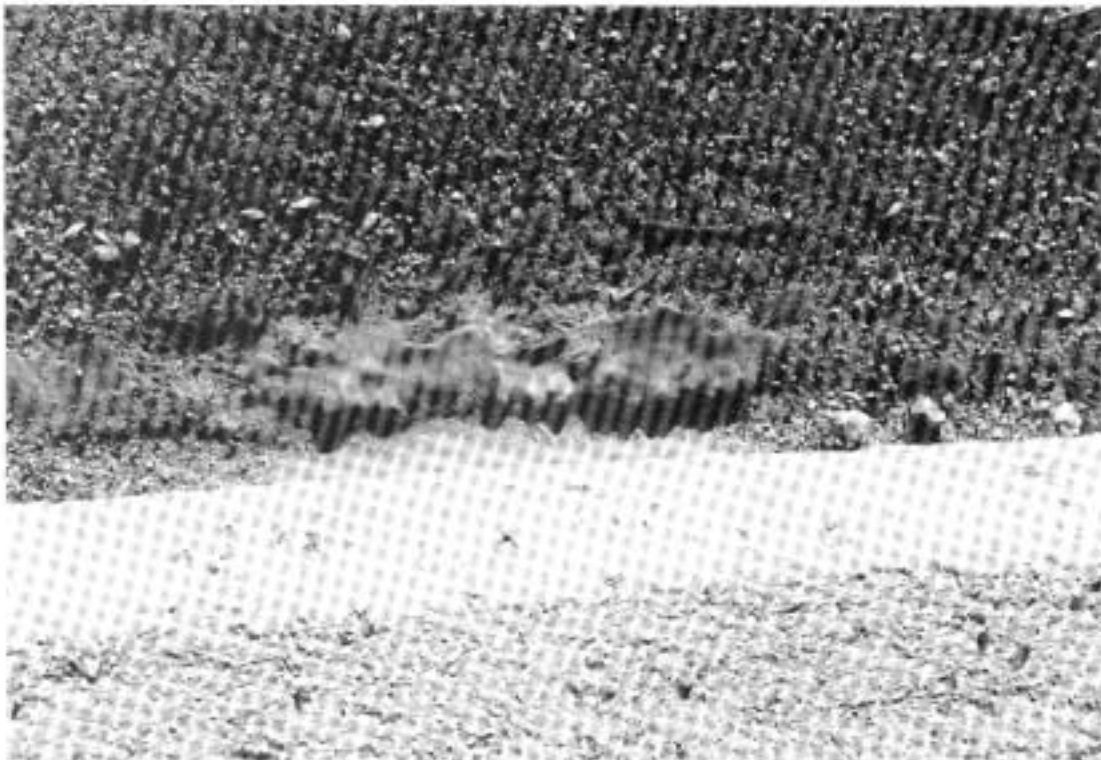
N.N ja K.K lähtivät irrottamaan saumarimaa ilmeisesti liian aikaisin (kuva 4). Asfaltti oli kuumaa ja pehmeää; kerrotun mukaan jyrän kuljettaja kielsi tulemasta sillalle, koska asfalttiin jäisi mahdollisesti jälkiä. Rimän irrotus ennen asfaltin jäähtymistä on kuitenkin helpompaa. Miehillä ei ollut tarvittavaa työkalua, lapiota. Tästä syntyi odotustarve, N.N:n istahtaminen kaiteelle ja putoaminen. Väliaikainen kaide näyttää lopulliselta, sen puutteellista kiinnitystä ei ryhdytty tarkistamaan.

**Kuva 4. Liikuntasauma siltäkannen reunan ja asfaltin välissä.**

Asfalttiurakoitsijan ja tielaitoksen edustajien tulee sopia töiden rajoista ja suoritusajankohdista yksityiskohtaisesti. Näin tulee menetellä mm. saumausten osalta.
