TAPATURMAVAKUUTUSLAITOSTEN LIITTO

10/92

Rikastamon käyttömies hautautui
holvaantuneen malmimurskekanan
sortuessa

työpaikkaonnettomuuksien tutkinta (TOT)

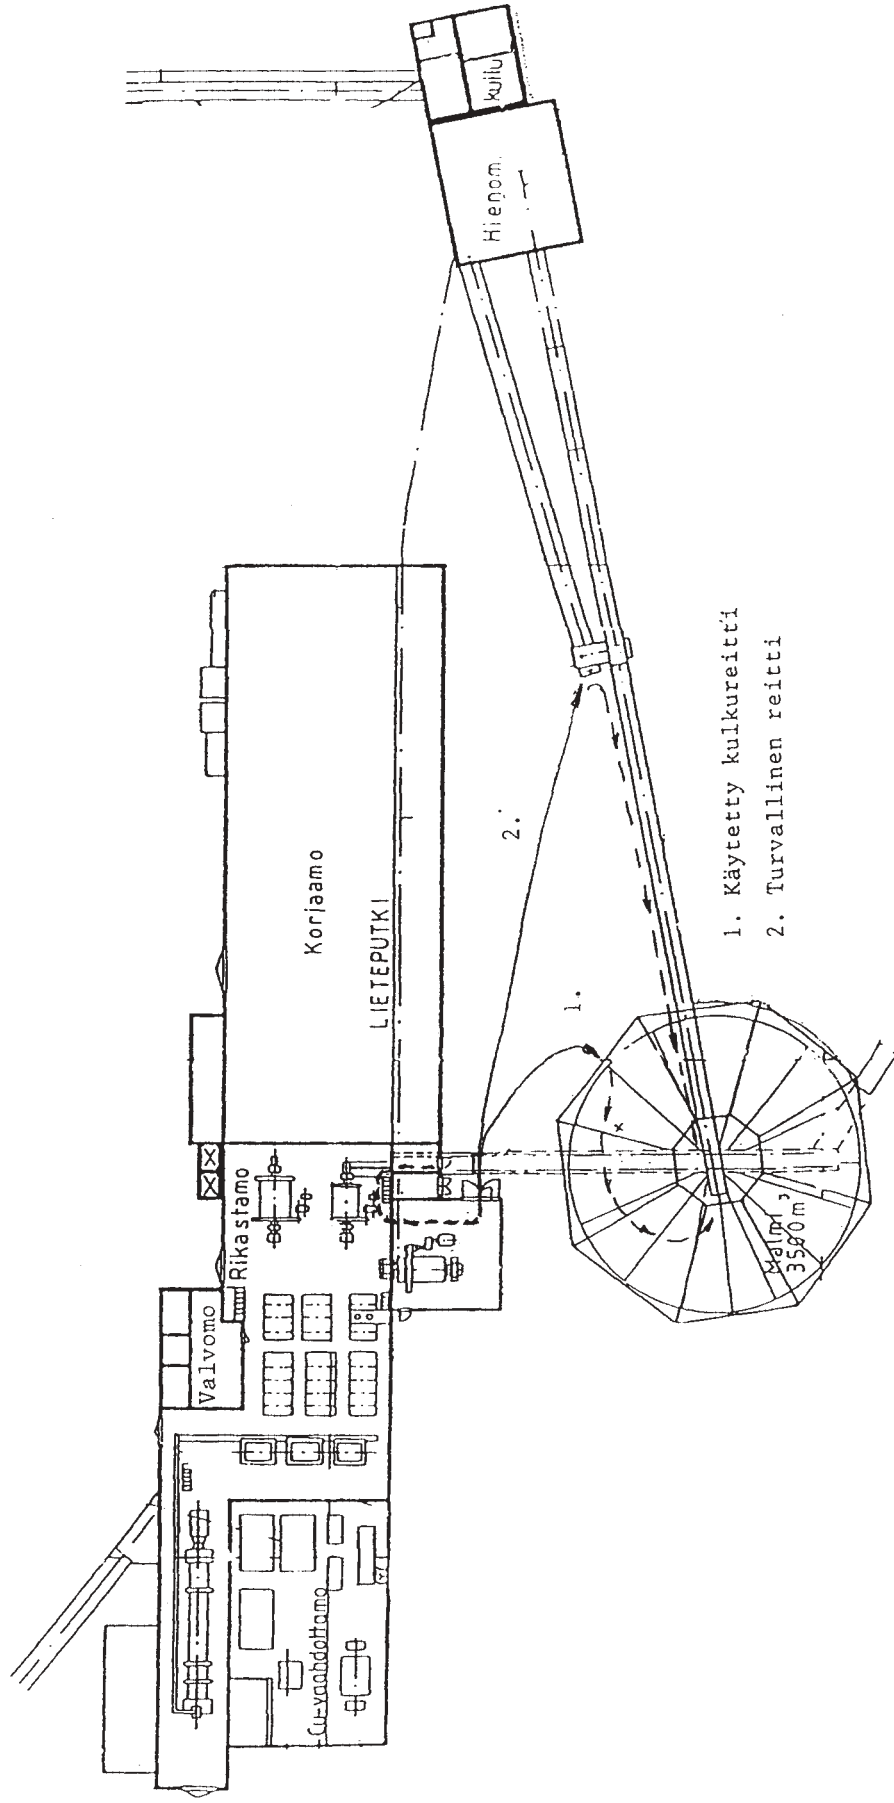
Piirros 2

Yleiseksi käytännöksi oli vakiintunut, että työntekijät kävivät tarkastamassa välivaraston tilanteen kävelemällä murskekasaa pitkin spiraalin muotoista rataa ylöspäin.

- 1. Käytetty kulkureitti
- 2. Turvallinen reitti

Rakeisen aineen päällä liikkuminen tulee olla ehdottomasti kiellettyä siellä, missä esiintyy holvaantumista. Kiellon tulee koskea myös kasoja, jotka voivat lievitä jyrkän reunan takia ohikulkevan työntekijän päälle tai jotka voivat sortua kulkijan jalkojen alta.

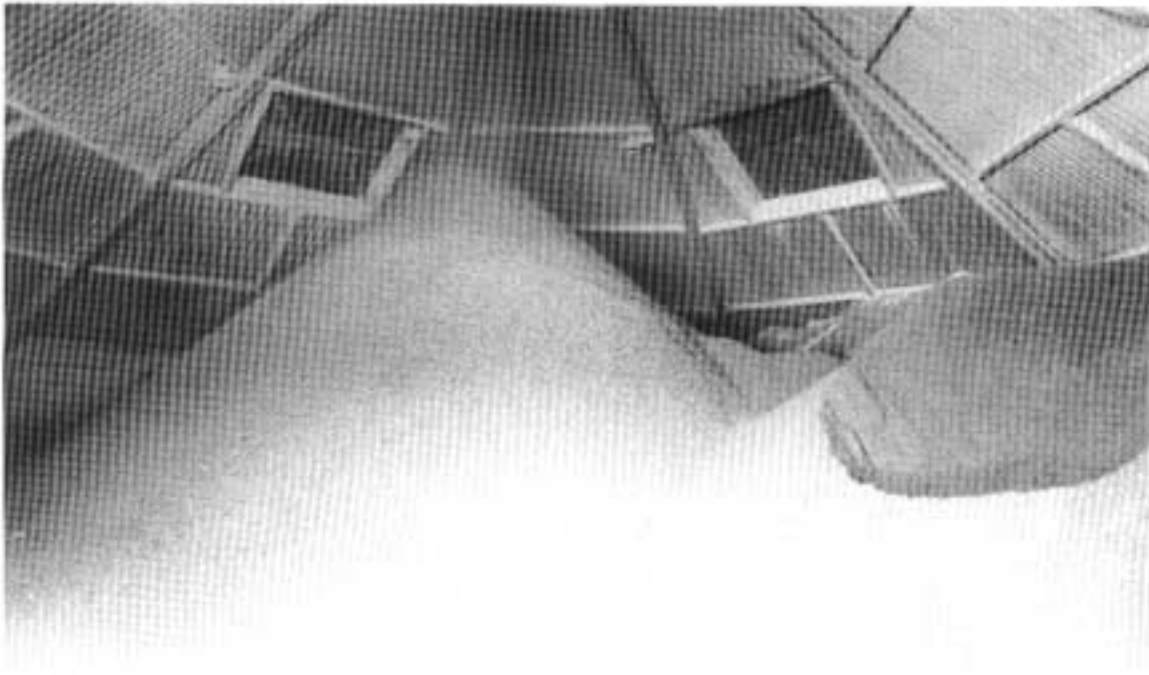
Kuva 1. Malmimurskeen välivarasto.

Kaivoksen rikastamoon tulevan murskesyötteen varastokasa (kuva 1) täyttyi ilta-vuoron lopulla klo 21.15. Murskaus lopetettiin tähän. Yövuoroon tullut vaahdottaja K.K tapasi tullessaan edellisen vuoron vaahdottajan, joka kertoi varastokasan tulleen täyteen, joten mursketta on riittävästi yövuoron ajaksi, mutta että kameja on tullut. Yövuoron alettua toimi syöttö normaalisti, mutta klo 22.15 hälytys soi ja valvomosta todettiin, että rikastamon syötteen minimihälytys toimi.

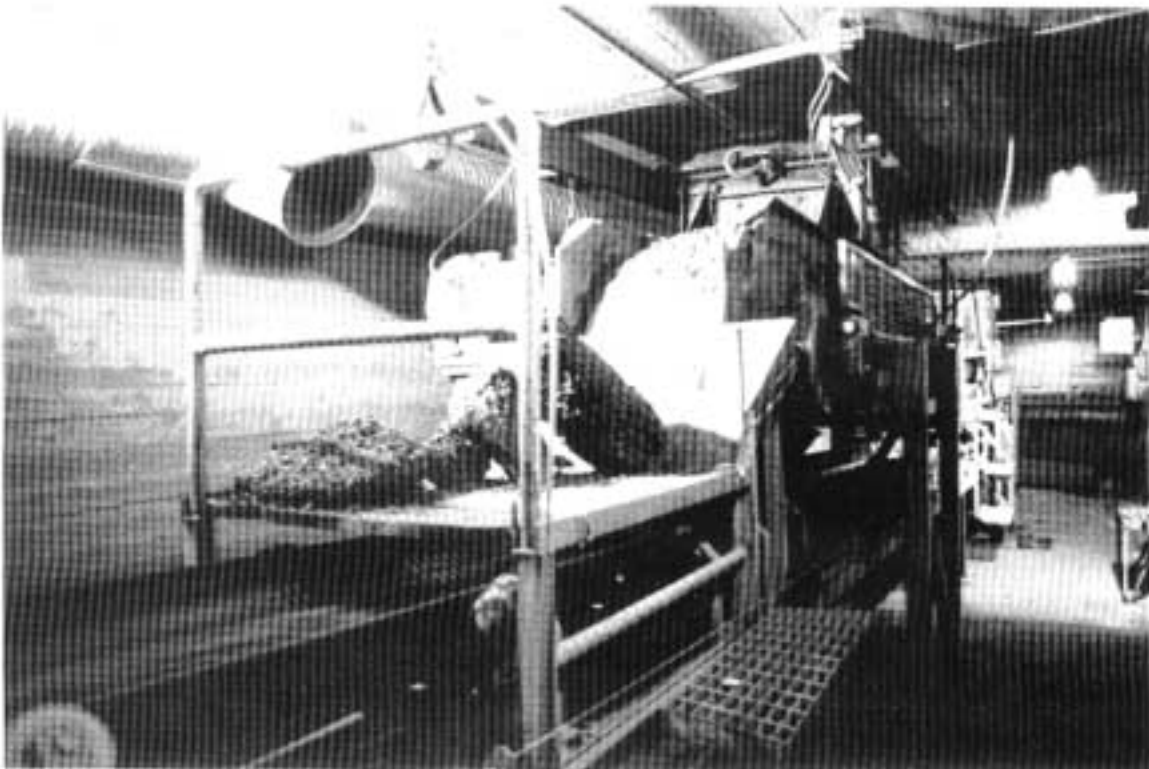
Kuva 2. Kakkossyötin. Kameja.

Käyttömies N.N kävi syöttötunnelissa ja ilmoitti, ettei kakkossyöttimeltä tule mursketta ja siinä kävi ilmavirta (kuva 2). Kyseessä ei siten ollut kohmettunut kami tai holvi syöttimen päällä vaan murskeessa täytyi olla reikä kasan pintaan asti. K.K soitti käyttötyönjohtajalle kotiin selostaen kasan olevan täynnä ja ettei kakkossyöttimeltä tule mursketta. K.K kertoi myös, että ilmavirasta päätellen reikä on läpi kasan. Keskusteltuaan tilanteesta K.K esitti, että he kokeilevat räjäyttämällä saada murskeen sortumaan ja näin syötön toimimaan. Sovittiin, että ellei räjäyttämistä ole apua, K.K tilaa suoraan pyöräkuormaajan (ulkopuolinen urakoitsija) varastokasalle työhön.

Syöttö toimi nyt hyvin, mutta se keskeytyi uudelleen klo 23.30 ko. syöttimeltä. K.K kävi kasan päällä ja totesi, että reikä on taas auki. Samalla hän katsoi kolmosyöttimen puolelle ja totesi, että se juoksee hyvin ja sen tuottoa voi lisätä niin, että sillä ja ykkössyöttimellä kakkossyöttimestä huolimatta saadaan tuotanto toimimaan tasaisesti. Kun K.K palasi kasalta, oli N.N kokoa-massa räjäytyksessä käytettyjä johtoja. K.K sanoi ohi kulkiessaan hälyttimen ilmoittavan, ettei mursketta tule kylliksi. K.K meni syöttötunneliin ja näki, ettei kolmosyöttimeltä tule mitään ja totesi siellä olevan kohmettuneen kamin esteenä. K.K alkoi hienontaa kamia pois kangella (ks. kuva 2).
