TOT-RAPORTTI

4/04

Kauppakiinteistön lisärakennustyömaalla kaatui seinäelementti rakennusmiehen päälle

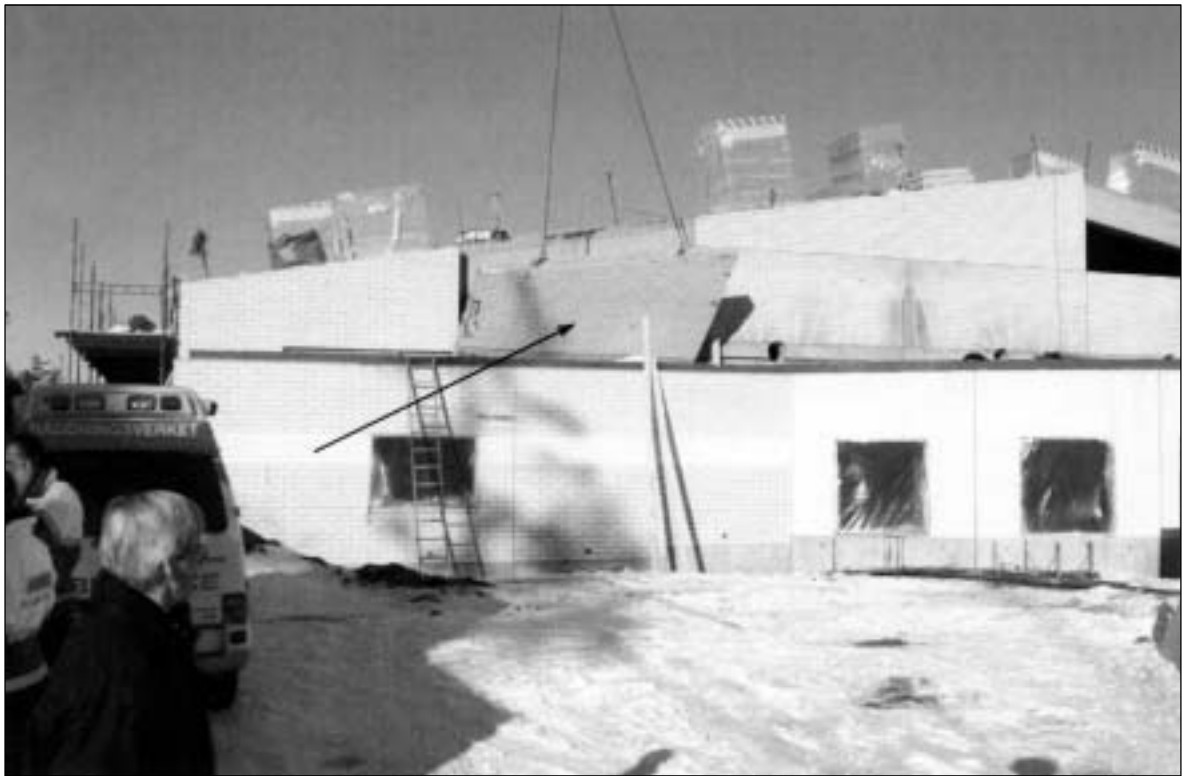
Kauppakiinteistön lisärakennustyömaalla oli käynnissä elementtien asennustyö. Työmaalla asennettiin betonisia seinäelementtejä rakennuksen pätyyn. Aamupäivällä asennettu seinäelementti, jolle oli tehty kiinnityshitsaus, kaatui yllättäen iltapäivällä. Elementin alle jäänyt bitumikermikaistaa asentamassa ollut rakennusmies menehtyi välittömästi saamiinsa vammoihin (kuvat 1-2).

Kuva 1. Kauppakiinteistön lisärakennustyömaalla oli käynnissä elementtien asennustyö. Työmaalla asennettiin betonisia seinäelementtejä rakennuksen päättyyn. Aamupäivällä asennettu seinäelementti, kaatui yllättäen iltapäivällä. Elementin alle jäänyt muissa työtehtävissä ollut NN (nuoli) menehtyi saamiinsa vammoihin.

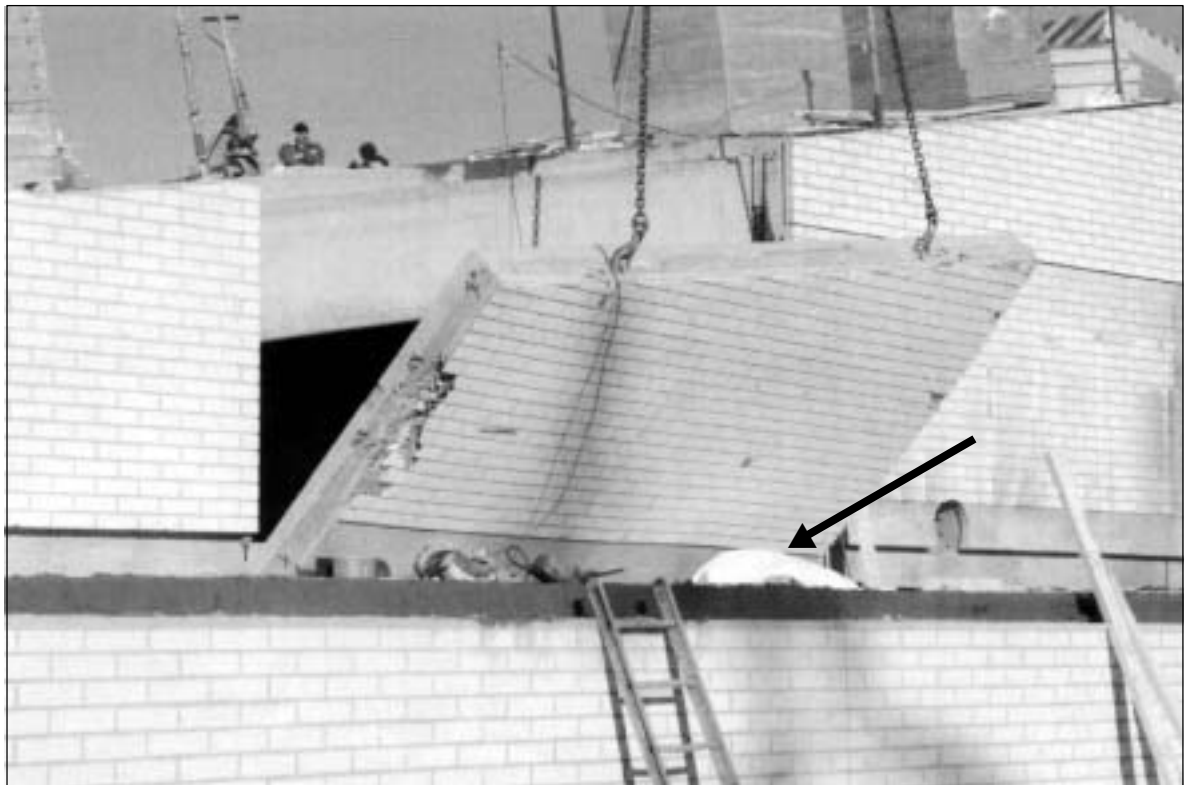
Kuva2. Kaatunut seinäelementti on merkitty nuolella.

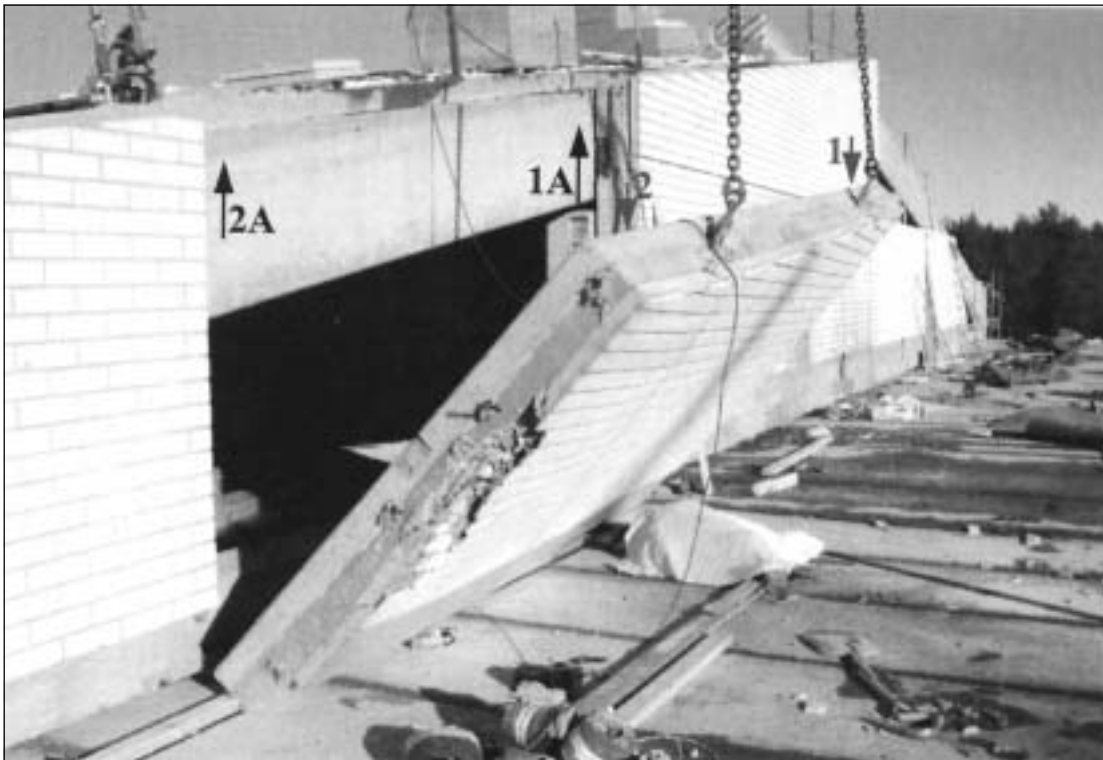
Kaatuneeseen elementtiin oli suunniteltu 11 hitsauskohtaa, mutta ainoastaan kaksi ylimmäistä hitsauskohtaa saatiin hitsattua kiinni vääntämällä laattarautoja. Muut vastaavat elementit työmaalla oli elementtiasentajan kertoman mukaan hitsattu kiinni useammasta kuin kahdesta kohtaa. Elementtiasentaja luotti siihen, että nämä kaksi hitsauskohtaa pitävät elementin paikallaan, koska näin oli tehty satojen ellei tuhansien elementtien kohdalla (kuvat 3-6).

Kuva 3. Aamupäivällä asennettu seinäelementti, jolle oli tehty kaksi kiinnityshitsausta.

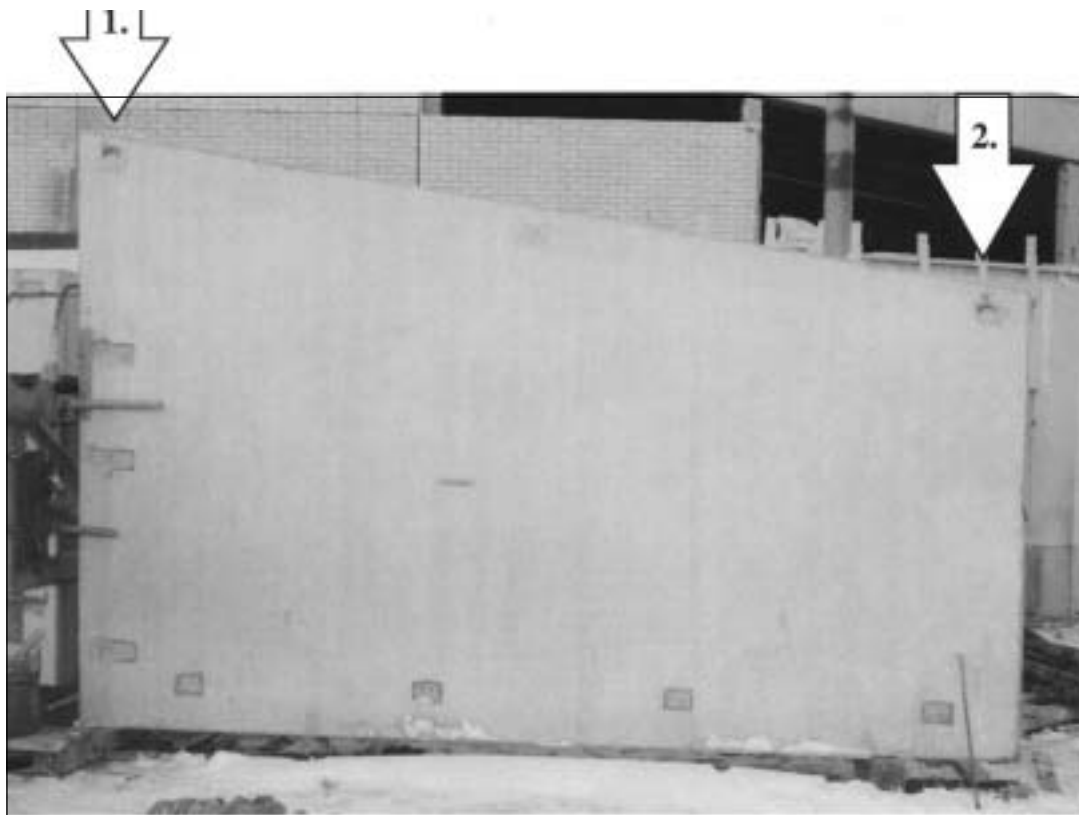
Kuva 4. Kaatuneeseen elementtiin oli suunniteltu 11 hitsauskohtaa, mutta ainoastaan kaksi ylimmäistä hitsauskohtaa (merkitty nuolilla) saatiin hitsattua kiinnivääntämällä laattarautoja. Muut vastaavat elementit työmaalla oli elementtiasentajan kertoman mukaan hitsattu kiinni useammasta kuin kahdesta kohdasta.

Koska alapään tuenta oli tässä tapauksessa tehty normaalista tavasta poikkeavasti pieni-alaisten asennuskorokkeiden päälle, korokkeiden sijainnin tarkastus ja mahdollinen korjaaminen sekä alapään sivusuuntaista siirtymää estävät hitsaukset pitää tehdä ennen nosturin nostoketjujen ja puristimien irrottamista.

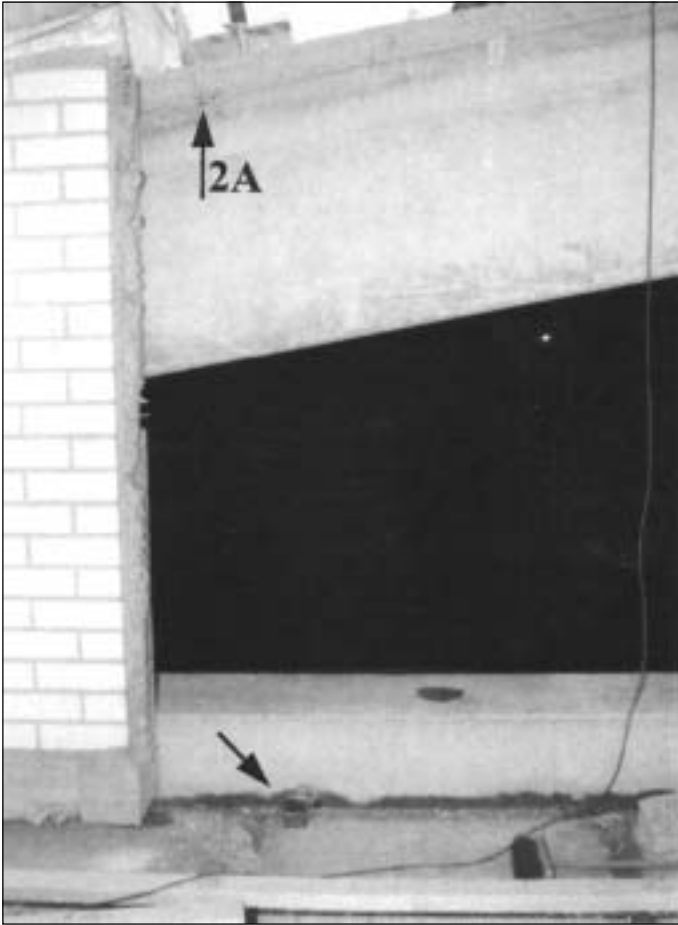
Kaatuneen elementin asentamisessa oli ongelmia. Elementin mikään hitsaustartunta ei sopinut kohdalleen. Elementtiasentaja sai vain

kaksi ylimmäistä hitsaustartuntaa kohdalleen vääntämällä (kuvat 4-6). Muita tartuntoja ei elementtiasentaja ryhtynyt hitsaamaan, koska ne eivät olleet kohdallaan. Elementti piti kiinnittää myös pilariin, mutta pilarin profiili muuttui kaapeammaksi yläpäästään ja tätä ei ollut suunnittelussa otettu huomioon määriteltäessä kiinnityslappujen paikkaa elementissä. Kiinnityslaput puuttuivat myös alapalkista.

Kuva 5. Kaatuneen elementin asentamisessa oli ongelmia. Elementin mikään hitsaustartunta ei sopinut kohdalleen. Elementtiasentaja sai vain kaksi ylimmäistä hitsaustartuntaa (kuvassa nuolen kohdalla toinen hitsaustartunta) kohdalleen vääntämällä. Muita tartuntoja ei elementtiasentaja ryhtynyt hitsaamaan, koska ne eivät olleet kohdallaan.

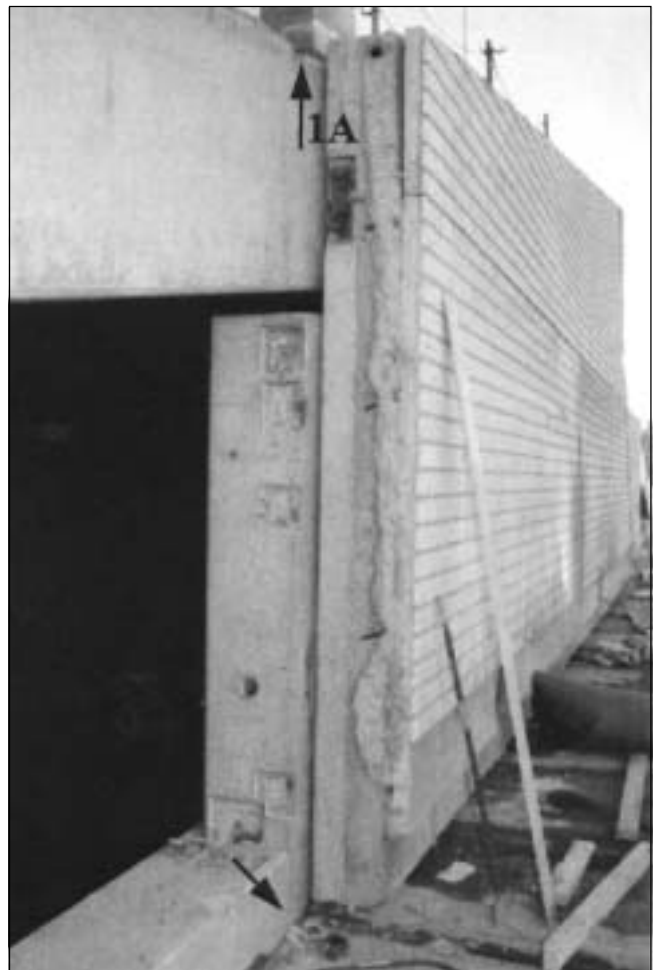
Kuva 6. Elementti piti kiinnittää myös pilariin, mutta pilarin profiili muuttui kapeammaksi yläpäästään ja tätä ei ollut suunnittelussa otettu huomioon määriteltäessä kiinnityslappujen paikkaa elementissä. Kiinnityslaput puuttuivat alapalkista.

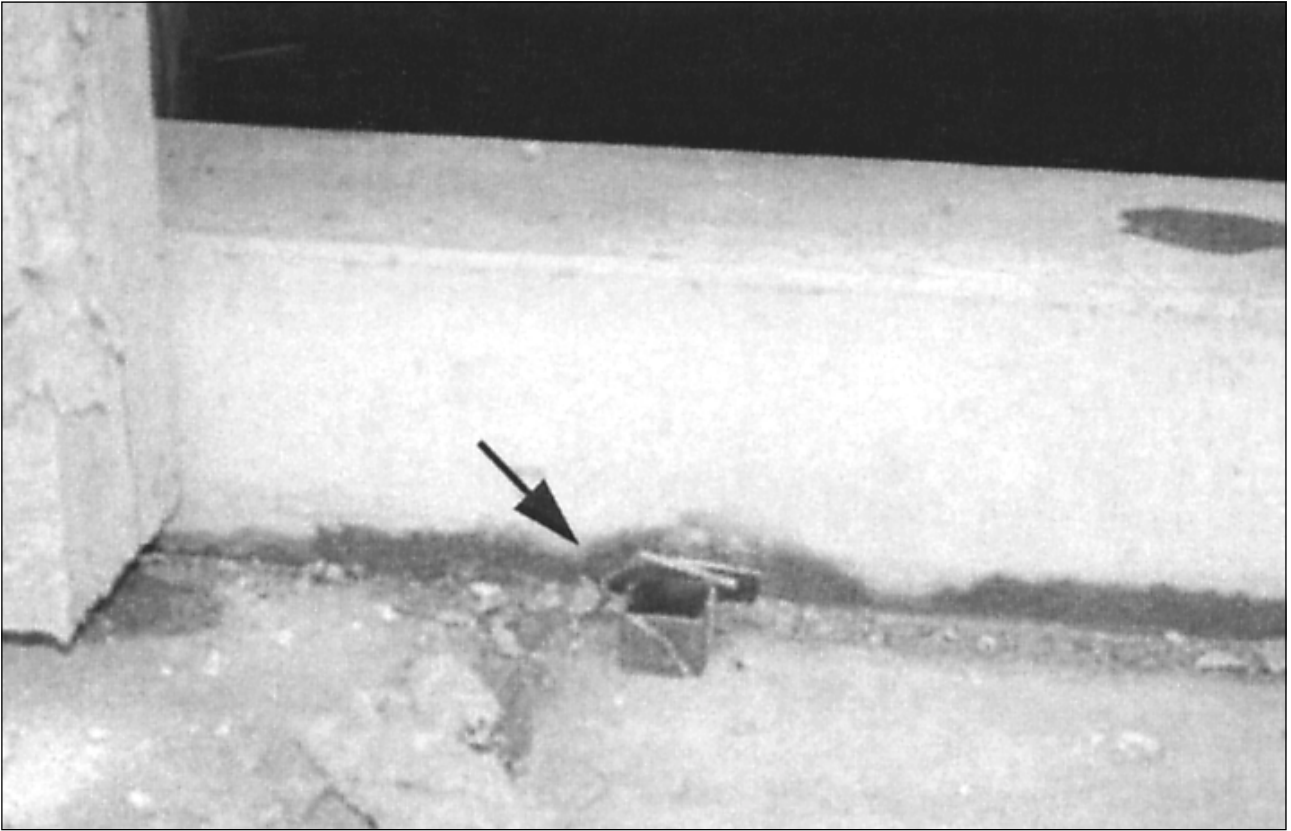
Elementtien asennuksesta vastaavan työnjohtajan mukaan elementtien asennuksessa käytettiin asennuskorokkeina irrallisia neliöputkenpaloja, jotka asennettiin ilman kiinnitystä ontelolaatan päälle (kuva 7). Palat laitettiin suoran kannaksen päälle. Oikean korkeusaseman saavuttamiseksi jouduttiin neliöputken päälle laittamaan vielä irrallisia teräslappuja. Neliöputken sivumitat valokuvista arvioiden olivat 50-70 mm. Työnjohtajan mukaan asennuskorokkeina käytetään yleisesti neliöputkenpaloja silloin, kun korkeusero on suuri.

VTT:n tutkimusselostuksen mukaan seinäelementin kaatumisen pääasiallisia syitä olivat asennuskorokkeiden virheellinen sijainti ja rakenne sekä elementtien alapään jättäminen kiinnittämättä vaakasuuntaisen siirtymän estämiseksi. Seinäelementin kantava sisäkuori on ollut vain osittain teräksisten neliöputkesta tehtyjen asennuskorokkeiden päällä. Asennuskorokkeet ovat olleet osittain elementin lämmöneristeen alla. Elementin alapää on voinut lievästikin tärähdyksestä siirtyä ulospäin, murtaa ja pudota korokkeilta noin 60 mm:n matkan. Tällöin toteutetut, vaakasuuntaista veto-raitusta vastaanottaviksi suunnitellut yläpään hitsausliitokset eivät ole voineet kestää poikkeuksellisen suuntaista ja suuruista raitusta.

Kuva 7. Seinäelementin kaatumisen pääsiallisia syitä olivat asennuskorokkeiden virheellinen sijainti ja rakenne sekä elementtien alapään jättäminen kiinnittämättä vaakasuuntaisen siirtymän estämiseksi. Seinäelementin kantava sisäkuori on ollut vain osittain teräksisten neliöputkesta tehtyjen asennuskorokkeiden päällä. Asennuskorokkeet ovat olleet osittain elementin lämmöneristeen alla. Elementin alapää on voinut lievästäkin tärähdyksestä siirtyä ulospäin, murtua ja pudota korokkeilta noin 60 mm matkan.
