LINKKUUN AJETTU PERÄVAUNU KAATUI VETOAUTON HYTIN PÄÄLLE

1. Tapahtumien kulku

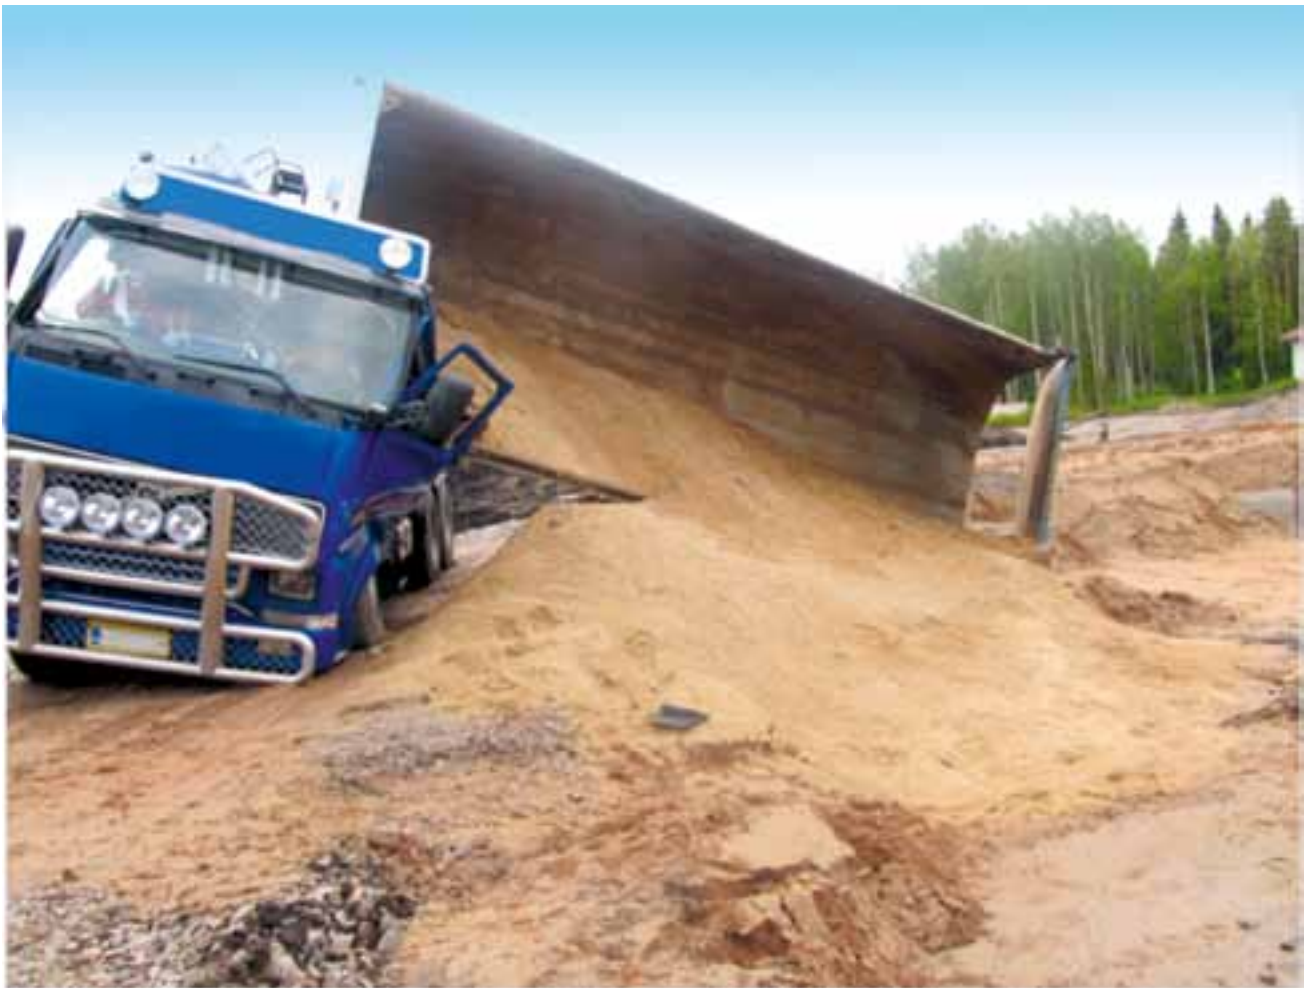
Kuorma-auton kuljettaja NN (39-v.) peruutti puoliperävaunuyhdistelmän työmaatien pehmeähkään penkkaan linkkuasentoon, jolloin perävaunun sisemmät pyörät kaivautuivat hiekkaan ja perävaunu jäi samalla hieman kallelleen. Märkä hiekka oli kippausvaiheessa valunut huonosti lavalta, jolloin lava oli noussut varsin korkealle ennen kuin lavan perästä valahti hiekkaa maahan. Tällöin perävaunu oli jo kallistunut sivuttain ja lava lopulta kaatui vetoauton ohjaamon päälle kuljettajan puoleiselle sivulle. Ohjaamo rutistui kasaan, ja NN jäi puristuksiin ohjaamoon ja kuoli välittömästi.

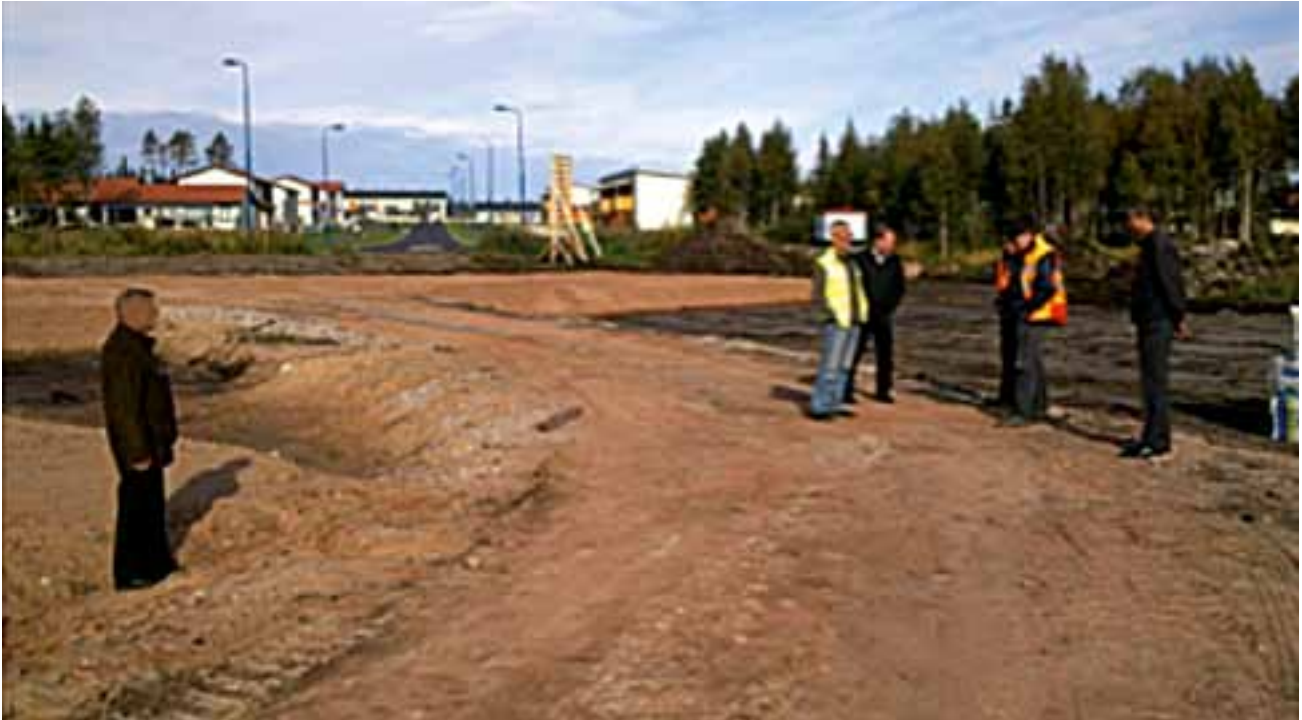
Kuva 1. NN peruutti yhdistelmää mutkassa (kuvassa ylhäältä alaspäin) ja kippasi lastin vasemmalla seisovan henkilön kohdalle.

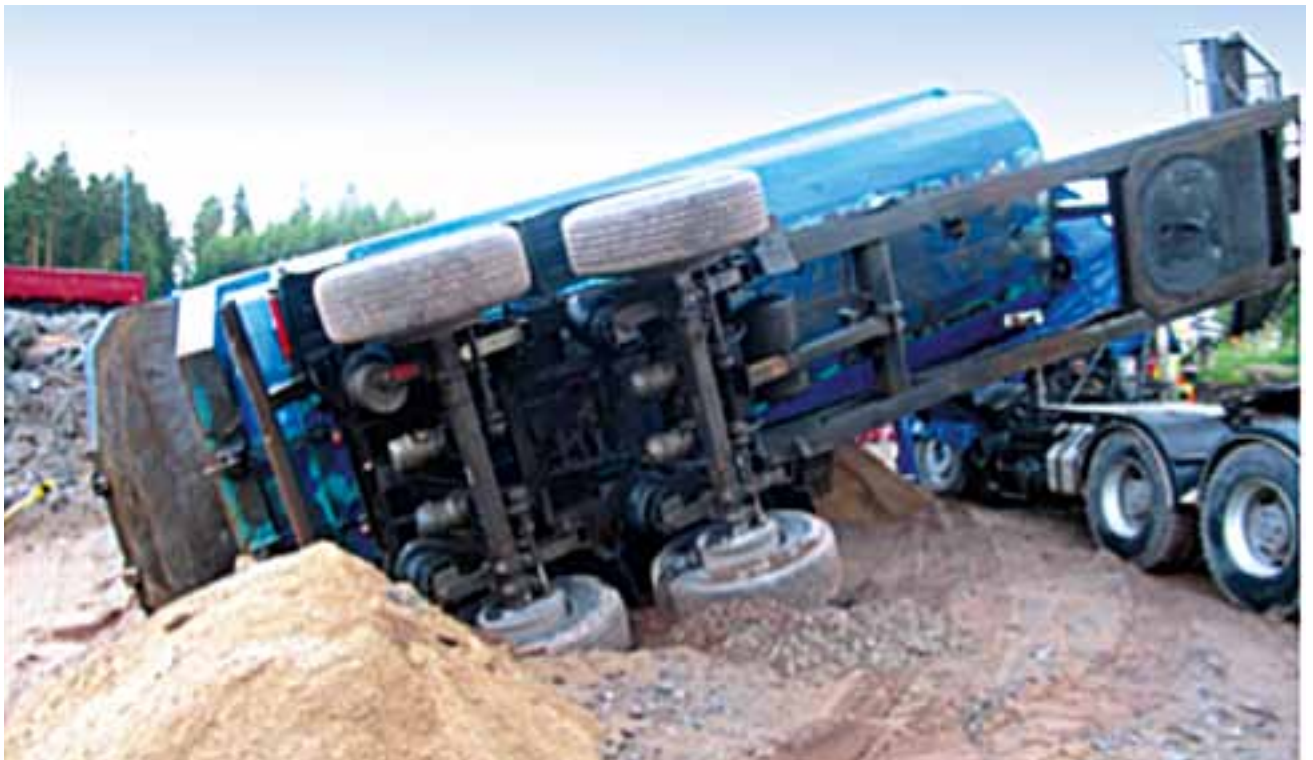
Kun NN peruutti kippauskohtaan, puoliperävaunun vasemman puoleiset renkaat upposivat pehmeään työmaatien reunaan (Kuva 2). Tällöin puoliperävaunu oli linkkuasennossa, ja vetopöydän jäykkyys ei enää riittänyt estämään lavan sivulle kallistumista ja kaatumista. NN:llä oli tapana yrittää kipata lasti suoraan täyttökohtaan. Tätä

Kuva 2. Puoliperävaunun pyörät upposivat tien penkkaan. Edessä vasemmalla on osa lastia, joka valahti maahan ennen perävaunun kaatumista.

Kun NN peruutti linkkuasentoon kippauskohtaan, puoliperävaunun vasemman puoleiset renkaat kaivautuivat murskeeseen ja pehmeään työmaatien reunaan. Kaivautumiseen vaikuttivat myös perävaunun jäykät taka-akselit. NN:n työnantaja oli puhunut kertomansa mukaan N:lle siitä, että ajoneuvoa ei saa kipata linkussa.

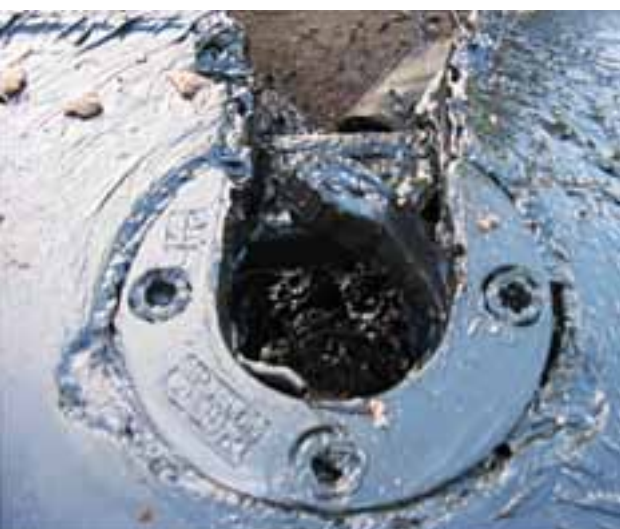
Kuva 4. Tapaturmassa vaurioitunut vetopöytä lukituslaitteineen.

Vetopöydän rakenteesta johtuen se pääsee helposti kiertymään perävaunun pituussuunnassa, mutta ei poikittaissuunnassa. Vetopöytä ei tue puoliperävaunua sivusuunnassa, vaan kallistuu helposti akselinsa ympäri, jos perävaunu on ajettu linkkuun. Tällöin perävaunun tuenta on ainoastaan takajousituksen varassa ja perävaunu voi kallistua vaarallisesti, mikä voi johtaa vaunun kaatumiseen. Kun perävaunu kaatui, vetopöytään kohdistui suuri voima, jonka seurauksena kiinnitystappi mursi kiinnityslukituksen.

Kun NN alkoi nostaa perävaunun lavaa, se oli jo valmiiksi vasemmalle kallellaan. Märkä hiekka ja ruosteinen lava haittasivat hiekan valumista lavalta. Kun lavalta purkautui äkisti vain perälaudan pitämä hiekkamäärä, perävaunun painopiste siirtyi eteenpäin ja ylöspäin aiheuttaen heilahduksen vasemmalle. Linkkuasennossa perävaunun tuenta oli ainoastaan takajousituksen varassa, mikä ei estänyt perävaunua kallistumasta. Kun perävaunu kaatui, se irtosi kokonaan vetopöydästä, koska sen kiinnitystappi mursi myös kiinnityslukituksen.

Kuorma-auton kuljettajalle on selvitettävä se, että vetopöytä ei tue puoliperävaunua sivusuunnassa silloin, kun puoliperävaunu on linkussa ja lava kippausasennossa. Edellä mainittu tilanne vaikuttaa puoliperävaunun vakavuuteen ja aiheuttaa kaatumisvaaran. Kuljettajan on noudatettava työnantajan antamia ohjeita.

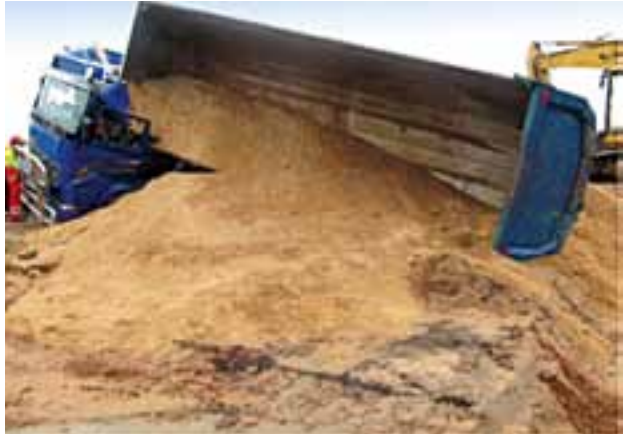
Lopulta vetopöytään kohdistui niin suuri vääntävä voima, että puoliperävaunun kiinnitystappi rikkoi vetopöydästä puoliperävaunun kiinnityslukituksen ja puoliperävaunu kaatui vasemmalle kyljelleen (Kuva 3). Ohjaamossa ollut NN puristui kuoliaaksi.

Kuva 3. Etualalla maahan valahtanut lavalle jäänyt hiekka. NN jäi ohjaamon päälle kaatuneen perävaunun alle.

Linkkuasennosta johtuen perävaunun etupää kaatui ohjaamon päälle. NN oli tuolloin kuljettajan istuimella ja puristui kuoliaaksi.
