TOT-RAPORTTI

1/06

Hiomakiven pala sinkoutui koneistajan päähän

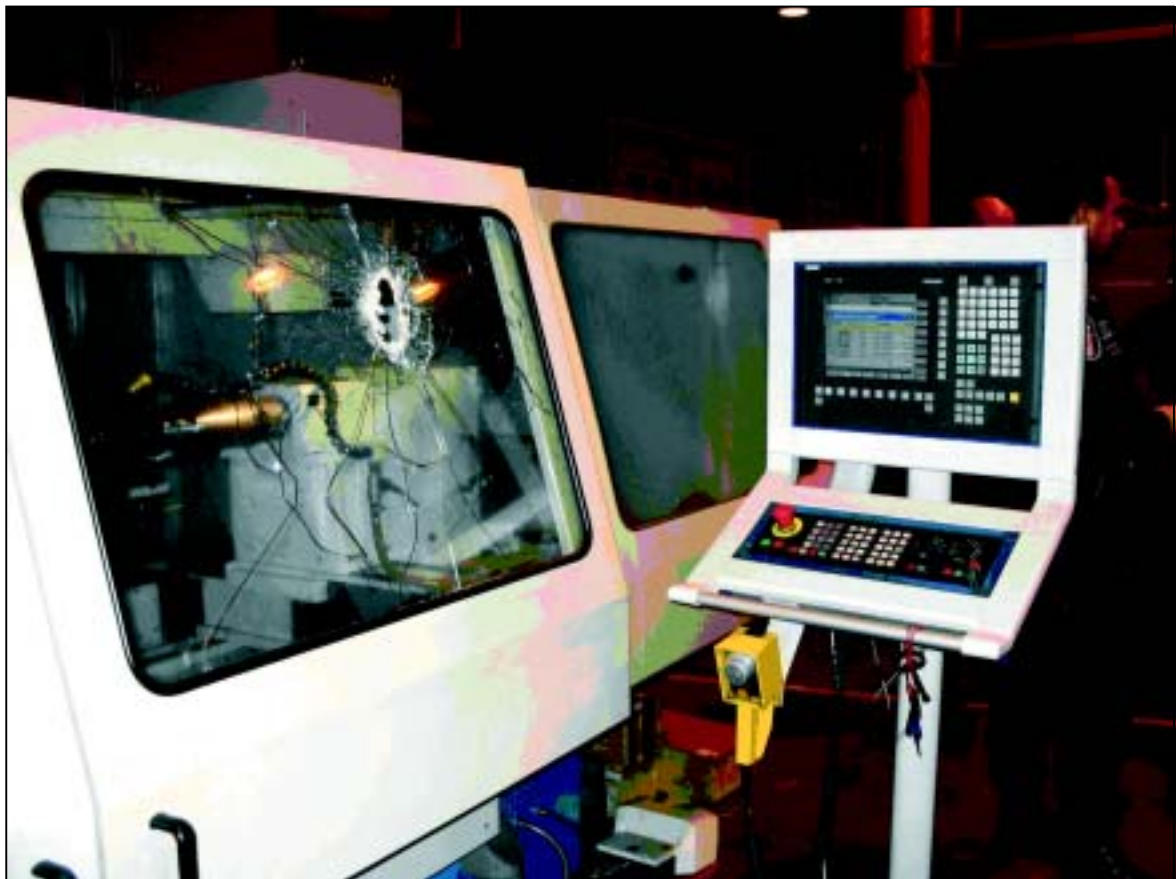
Koneistajat kehittivät säännöllisesti hiontaohjelmia hiontatyön laadun ja tehokkuuden optimoimiseksi. Koneen ohjelmointipaikka oli suojalasin edessä kohdassa, josta näki suojalasin läpi hyvin hiontatyön kulun (Kuvat 1 ja 2). Hiomakoneen erikokoiset hiomakivet oli numeroitu numeroilla 1–19. Vastaavan numeron tuli olla aina koneen hiontaohjelmassa. Jokaiselle kivelle oli määritelty myös suurin sallittu kierrosnopeus, joka oli sidoksissa hiomakiven numeroon.

Kuva 1. Kuvassa näkyy hiomakone ja reikä, jonka hiomakiven kappale teki suojalasiin.

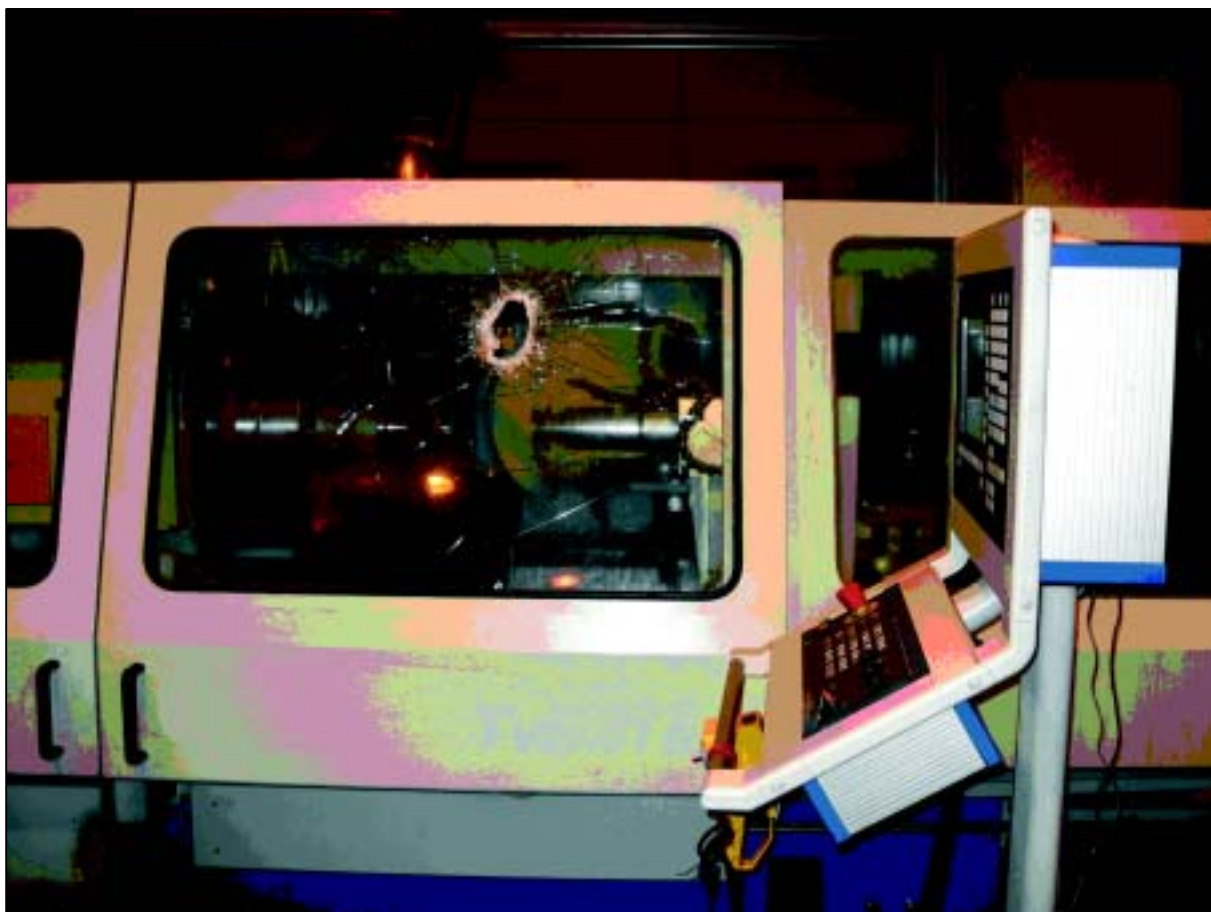
Kuva 2. Kuvassa hiomakone edestäpäin.

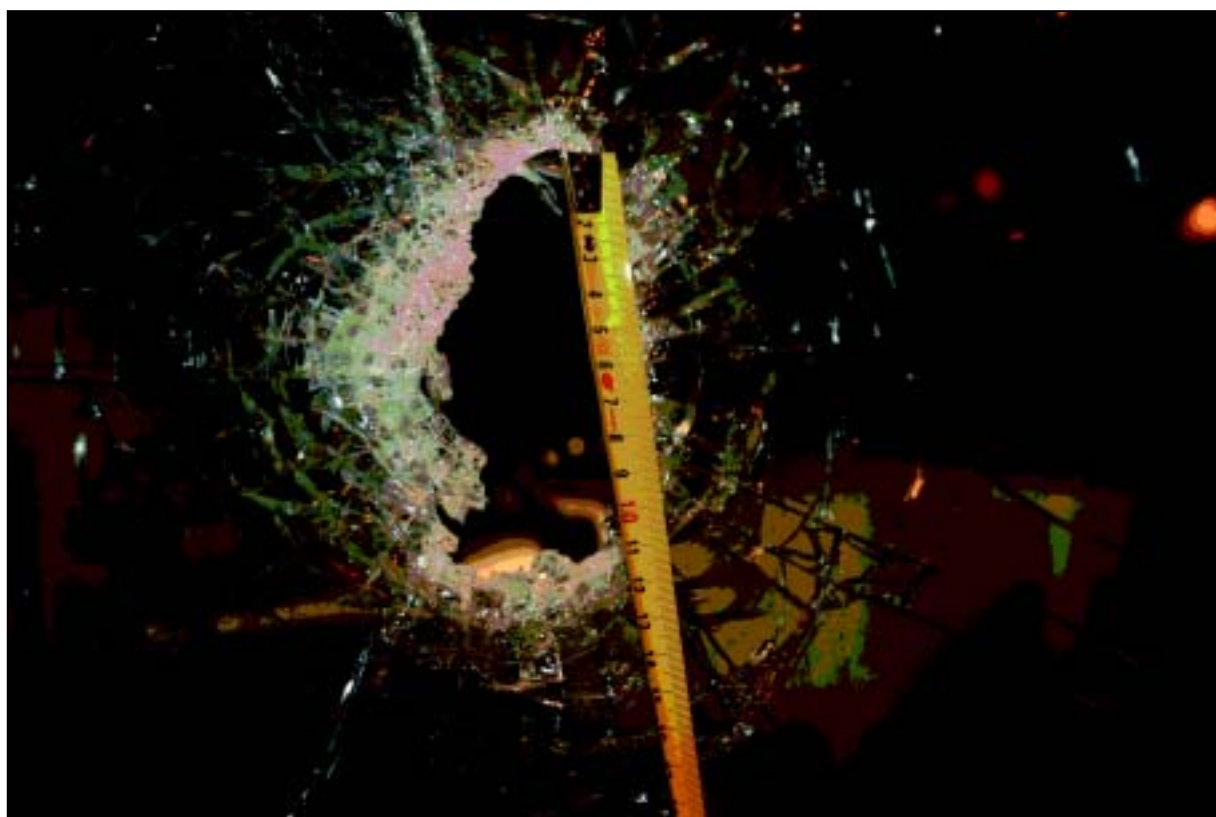
Kun NN käynnisti hiomakoneen, sen istukassa ollut hiomakivi hajosi kappaleiksi. Hiomakiven kappaleita osui ainakin kahteen kohtaan suojakoteloa aiheuttaen muodonmuutoksia. Yksi kivenpala (paino yli 0,5 kg) sinkoutui suojalasin läpi NN:n päähän ja edelleen tehdashallin kattoon (Kuva 3). NN sai vakavia vammoja ja menehtyi saamiinsa vammoihin seuraavana päivänä.

Kuva 3. Kuvassa kiven kappaleen tekemän reikä.

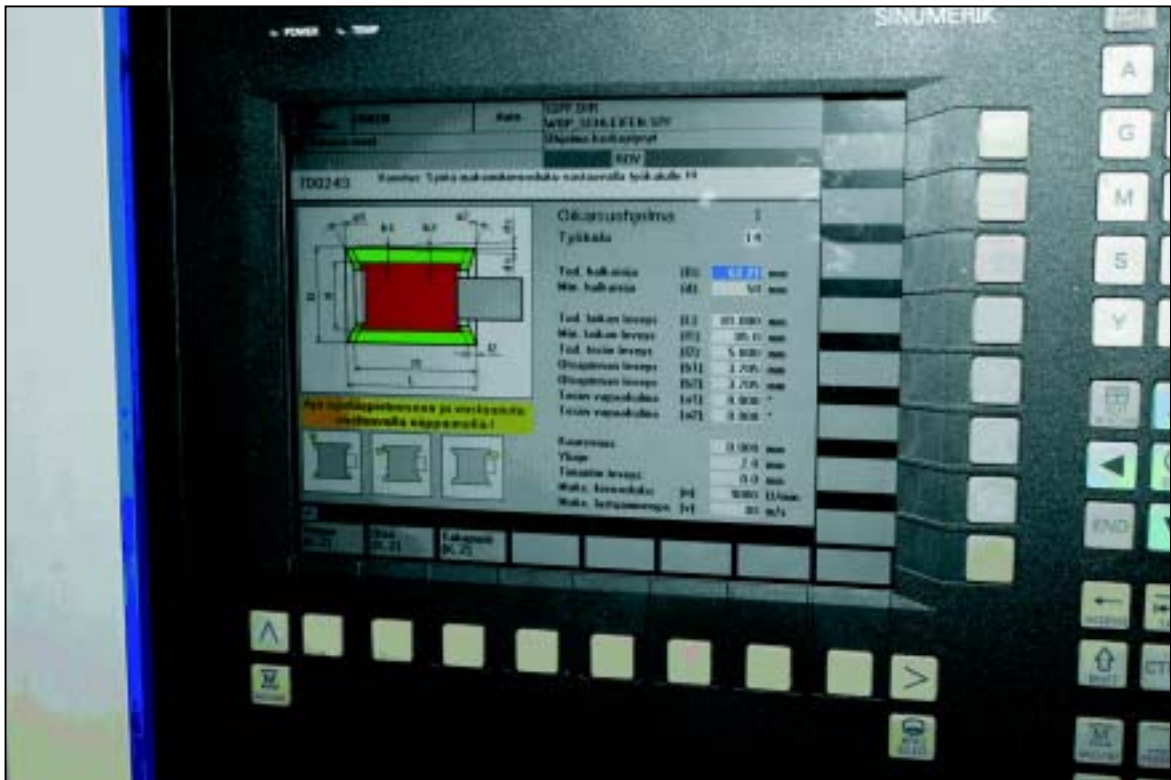
NN ei ollut vaihtanut hiomakiveä vastaamaan laatimaansa hiontaohjelmaa (Kuva 4). Tähän oli voinut vaikuttaa ohjelmointityö ja keskittyminen

ensisijaisesti ohjelmamuutoksiin, joilla tavoiteltiin tehokkuutta ja laatua.

Kuva 4. Kuvanäytössä näkyy ohjelmoitavan hiomakiven koko. Kivikuvan yläpuolella on myös teksti: "Varoitus. Syötä maksimikierto- ja välikohdan leveys!"

Turvallisuutta parantaa pakollinen työkalun kuittaus, jonka yhteydessä hiomakone saisi olennaiset tiedot työkalusta. Työkalun kuittaus pitäisi suorittaa aina työkalun vaihdon ja ohjelmamuutoksen yhteydessä.

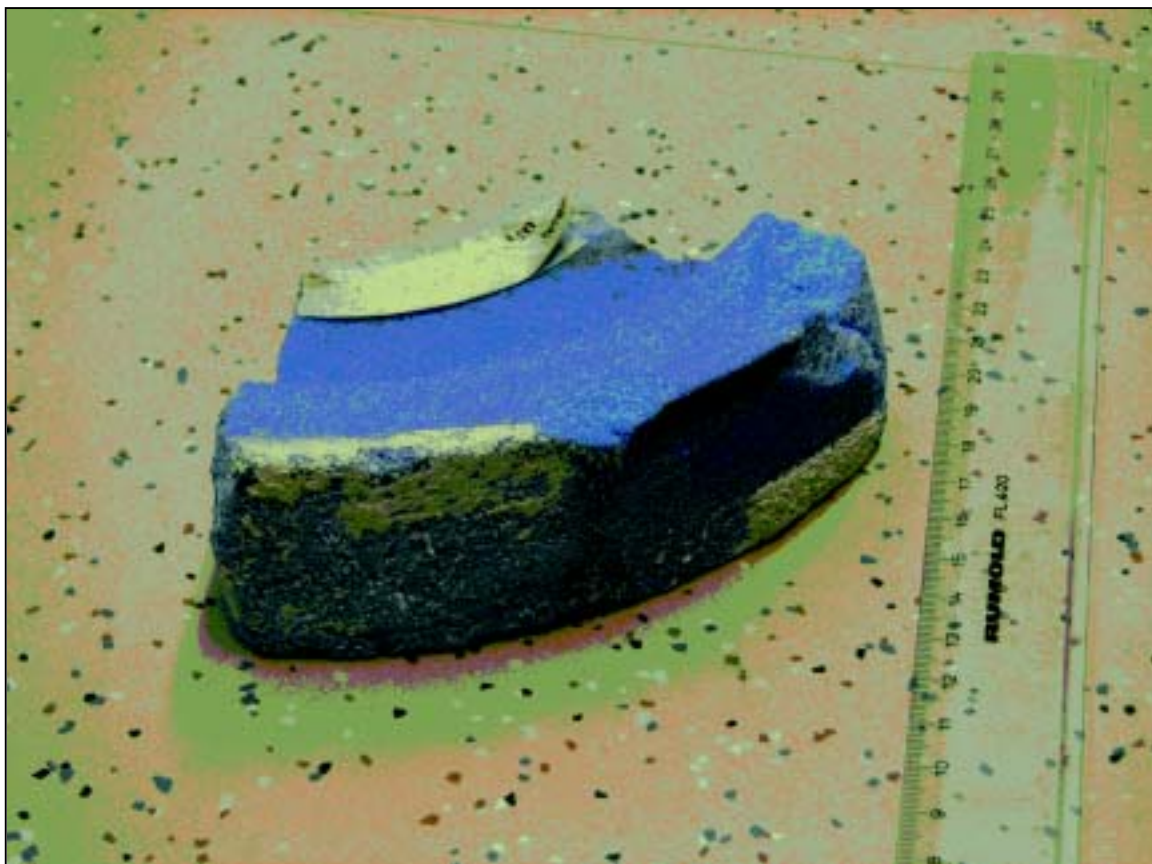
Yksi hiomakiven paloista sinkoutui suojalasin läpi. Hiomakiven pala painoi yli 0,5 kg ja sen sinkoutumisnopeus oli ilmeisesti erittäin suuri (Kuva 5).

Kuva 5. Tapaturman aiheuttanut hiomakiven palanen. Kivestä on osumien jälkeen lähtenyt palasia. Kiven reunalla näkyvät vaaleat osat ovat ilmeisesti voimakkaasta katto-osumasta kiinni jäänyttä laastia. Hiontapinnan yläreunassa näkyvä tumma osa viittaa siihen, että kiveä on hieman käytetty.

Hiomakoneen suojien mitoituksen pitää perustua siihen, että suoja kestävä hiomakiven rikkoutumisesta johtuvat iskut. Mitoituksessa tulee käyttää suurimpia arvioituja energia-arvoja (hiomakiven palan massa ja sinkoutumisnopeus). Mitoitusperusteita on määriteltävä standardissa SFS-EN 13218.
