KUORMA-AUTON KULJETTAJA JÄI PUUTAVARANIPUN ALLE RAKENNUSTYÖMAALLA

TOT 18/10

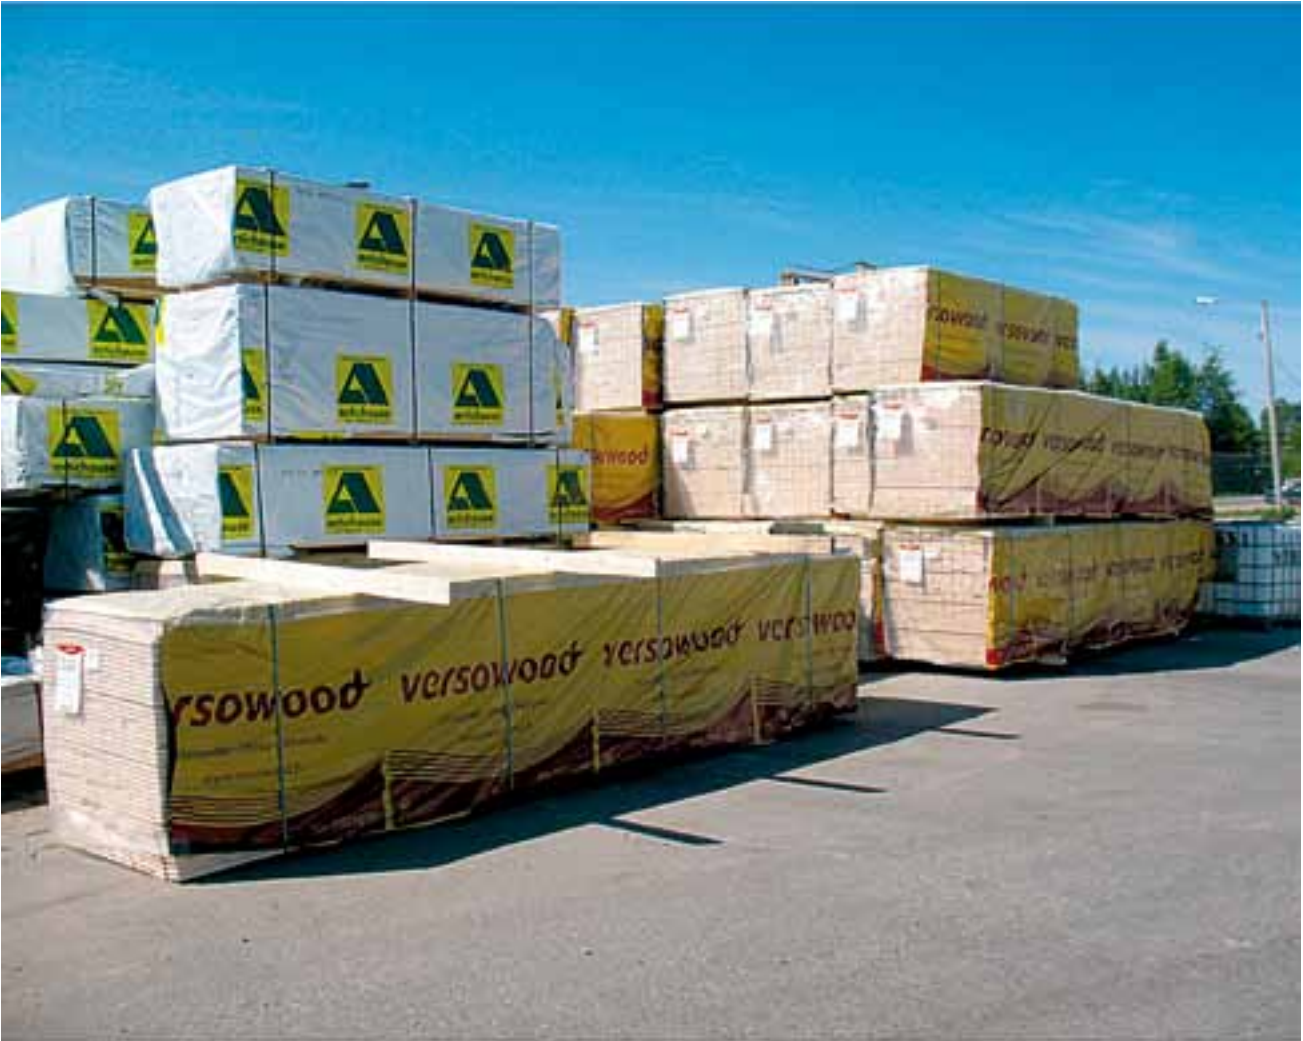
Kuva 1. Puutavarannippuja puutavaraliikkeen varastoalueella.

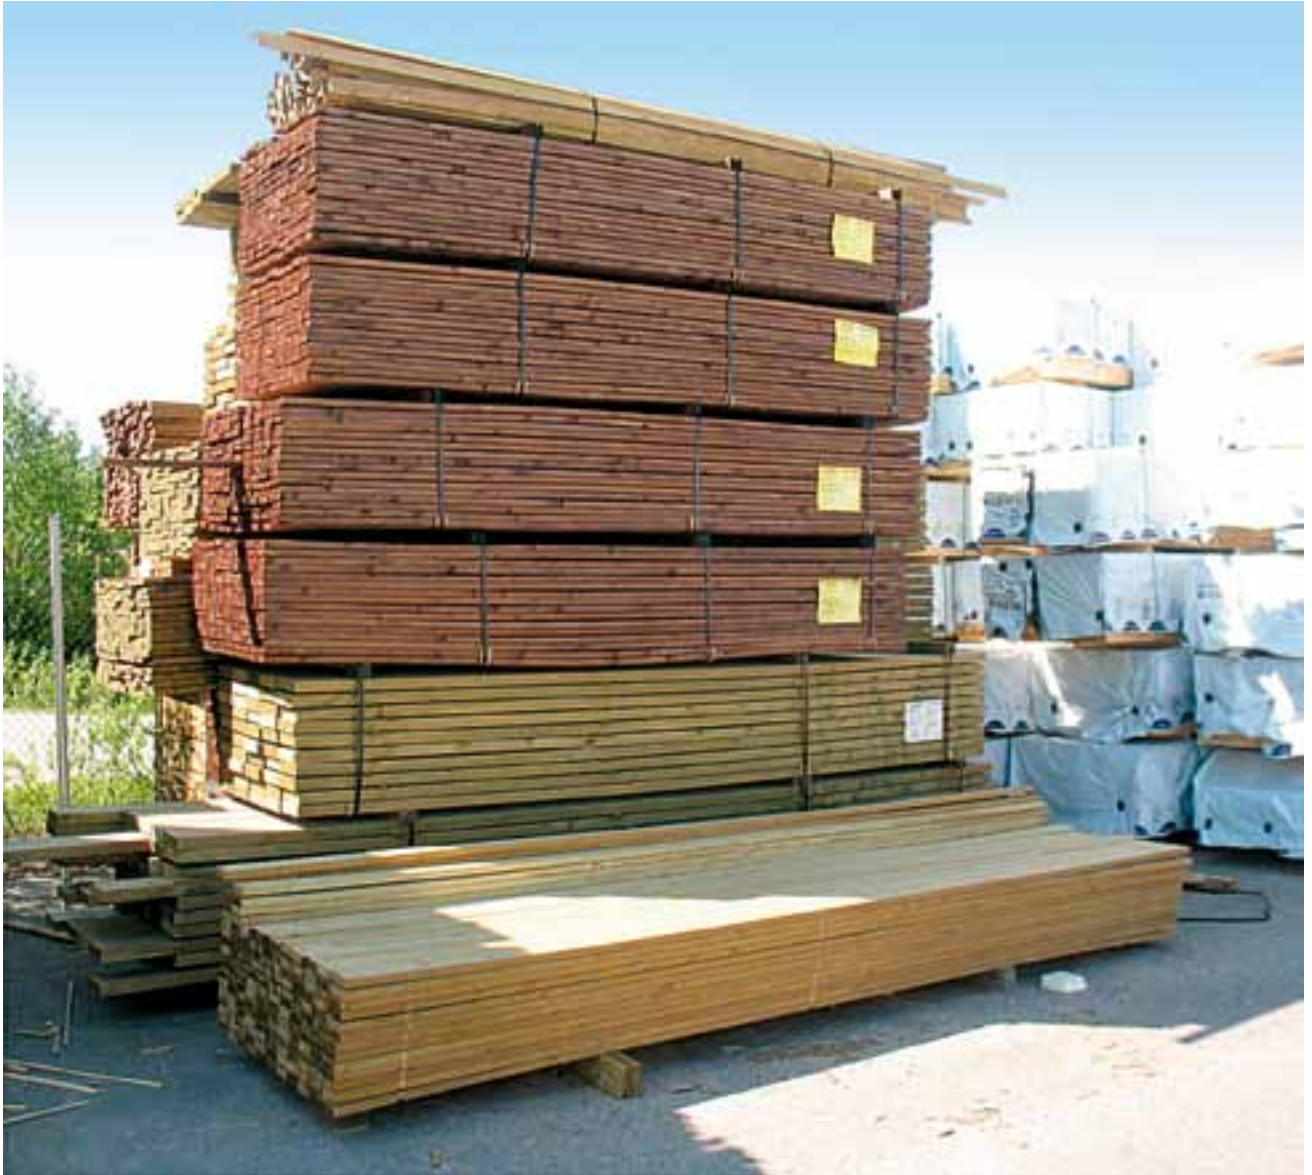
Kuva 2. Puutavaraniiput voivat olla jopa seitsemän nipun korkuisia.

Sahatavaraniippujen muovisten suojahuppujen päällä oli lunta, joka pienensi nippujen ja aluspuiden välistä kitkaa. Lumi oli jäänyt nippujen päälle puutavaraliikkeen varastossa. Osa aluspuista oli ohuita rimoja, joten päällekkäiset niput ovat saattaneet osittain olla kosketuksissa toisiinsa ja kitka on entisestään heikentynyt. Puutavaraniippujen suojahappuina käytettiin sileätä karhentamatonta muovia, joten se on erityisen liukas huurteen ja lumen vuoksi. Lisäksi lepokitkaa heikensi auton lavan lievä kaltevuus vaakasuoraan tasoon nähden. Onnettomuushetkellä lämpötila osoitti -18 astetta pakkasta. Puutavaraliike B vaatii puutavaran toimittajilta (sahoilta) puutavaraniippuihin muoviset suojahuput. Puutavaraliikkeen varastossa on esiintynyt myös suojahuppujen liukkauteen liittyviä riskejä varsinkin kevättalvella. Kun lumen päälle laitetaan uusia nippuja, lumi paakkuuntuu ja syntyy polanteita. Jotkut nippupinot ovat jopa seitsemän nipun korkuisia.

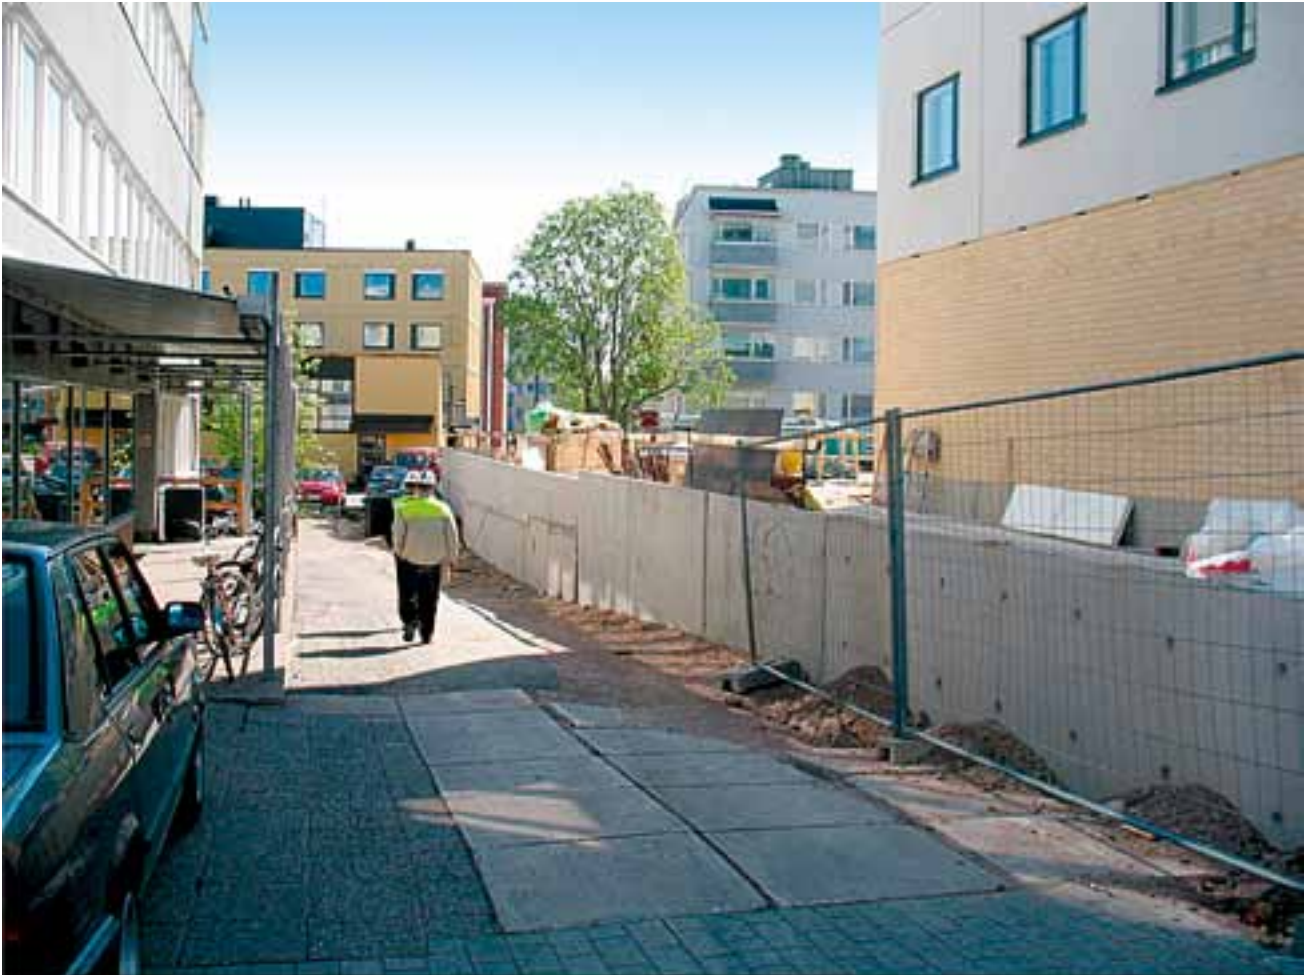
Kuva 3. Sovittu kuorman purkauspaikka oli naapurikiinteistön alueella.

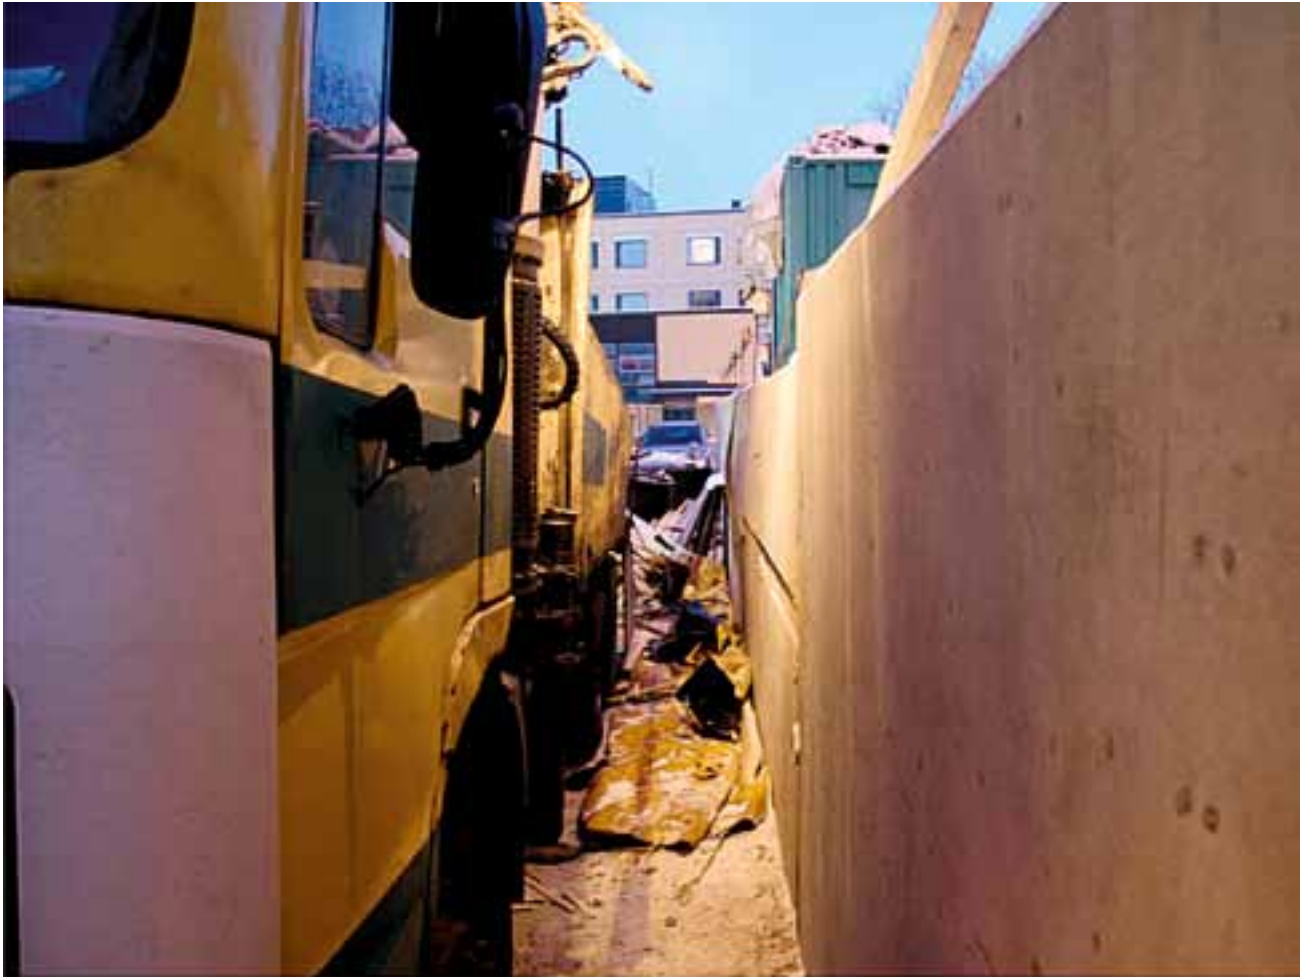
Kuva 4. Kuorma-auton ja betoniseinämän väliin jäi noin 70 cm leveä tila liikkumista varten.

kuljettajaa. Lavan reunalinjan ylittäessään niput putosivat nopeasti kuorma-auton ja betoniseinämän väliin kuljettaja NN:n päälle. Nippujen putoamiskorkeus oli yli 2,5 metriä.

Viereisen seinän lähellä noin kahden metrin päässä betoniholvilla seisonut rakennustyömaan työntekijä varoitti nippujen liukumisesta autonkuljettajaa huutamalla, mutta hän ei ehtinyt suojautua auton alle. Keskimäinen sidontaliina oli auton takapyörien kohdalla, joten NN ei päässyt auton alle karkuun. Autonkuljettaja NN menehtyi jäätyään yli 3000 kg painavien putoavien puutavarannippujen alle. NN:n suojakypärä ja erillinen lämpöpäähine löytyivät auton alta. Kuorma-auto oli käynnissä kuormaa purettaessa.

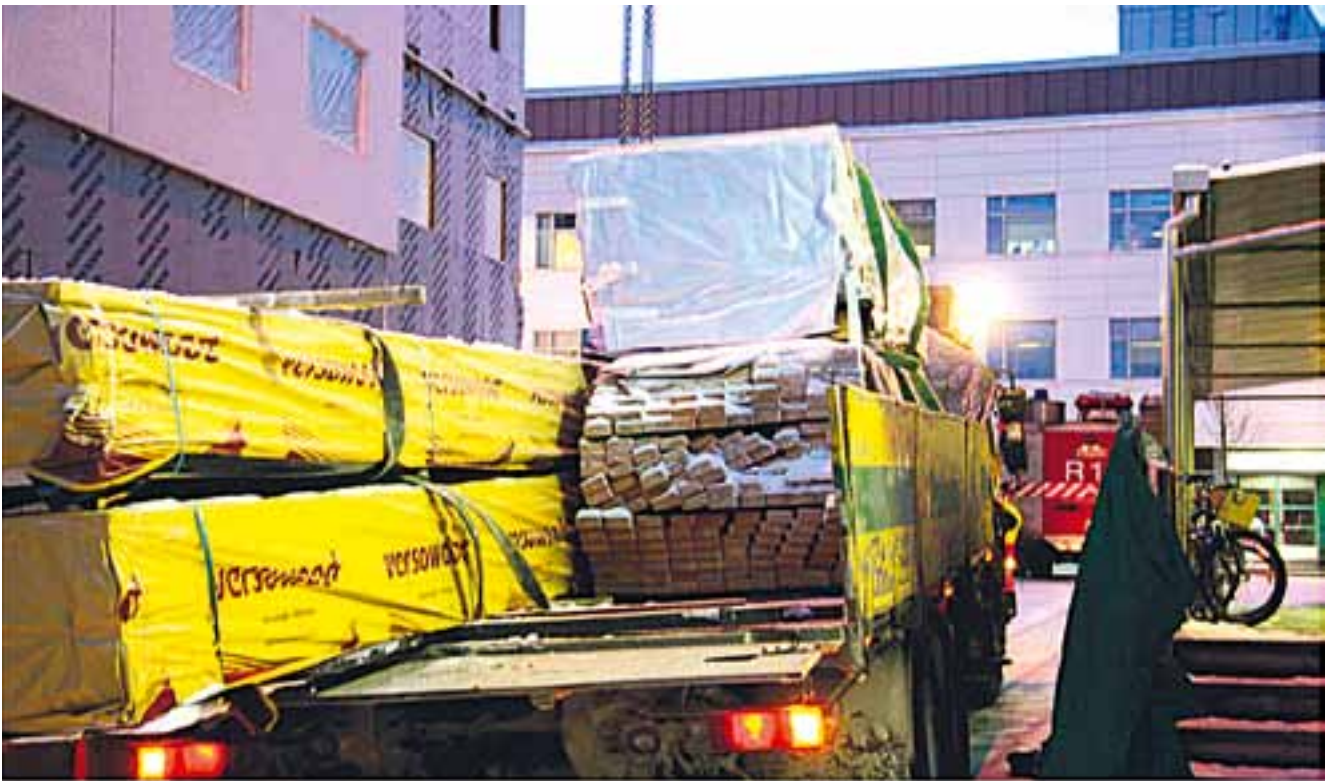
Kuorma oli tehty siten, että lavan kuljettajan puoleisella laidalla oli päällekkäin neljä puutavaranippua. Kaksi alinta nippua nojasivat lavan reunakehikkoa eli laipiota vasten. Laipioiden yläreuna oli maasta noin kahden metrin korkeudella eli samalla korkeudella kuin viereinen betoniseinämä. Kaksi ylintä nippua olivat lavan laipioiden yläpuolella eli niiden kiinnitys ja kuormassa pysyminen edellytti sidosliinojen käyttöä. Kaikki neljä nippua oli suojattu muovisilla suojahupuilla. Kaksi ylintä nippua lähtivät luisumaan ja putoamaan kolmannen sidosliinan irrotuksen jälkeen. Pudonneet niput painoivat noin 1500 kg ja noin 2000 kg. Kaksi muuta pitkän tavaran nippua jäi lavalle lavan laipiota vasten. Niput ulottuivat metrin verran lavan alas lasketun perälaudan yli. Nippujen välissä oli lautarimat ja niput oli kiristetty yhteen liinoilla siten, että jokaisen nipun ympäri meni kaksi liinaa poikittain ja yksi liina pitkittäissuunnassa. Kaikki käytössä olleet sidontaliinat olivat ehjiä.

Kuva 5. Kuorma oli lastattu tarkoituksella toispuoleiseksi. Kaksi pudonnutta puutavaranippua oli vasemmalla olevien nippujen päällä.

Puutavara-auto lastattiin tarkoituksenmukaisesti toispuoleisesti. Kuormat jakautuivat suhteessa vasenpuoli 65 % ja oikea puoli 35 %. Syynä oli kuorman joustava purkaminen työmaalla. Haluttiin purkaa ensin painavampi puoli eli lähempänä torninosturia oleva puoli. Toispuoleinen epäsymmetrinen kuormitus johti auton kallistumiseen jo valmiiksi kaltevilla ajoluiskalla.

- Kuorman lastaamisessa on pyrittävä symmetriseen ja tasapainoiseen kuormitukseen
- Lumi ja jää on poistettava puutavaraniippujen päältä ja erityisesti aluspuiden alta ennen kuormausta

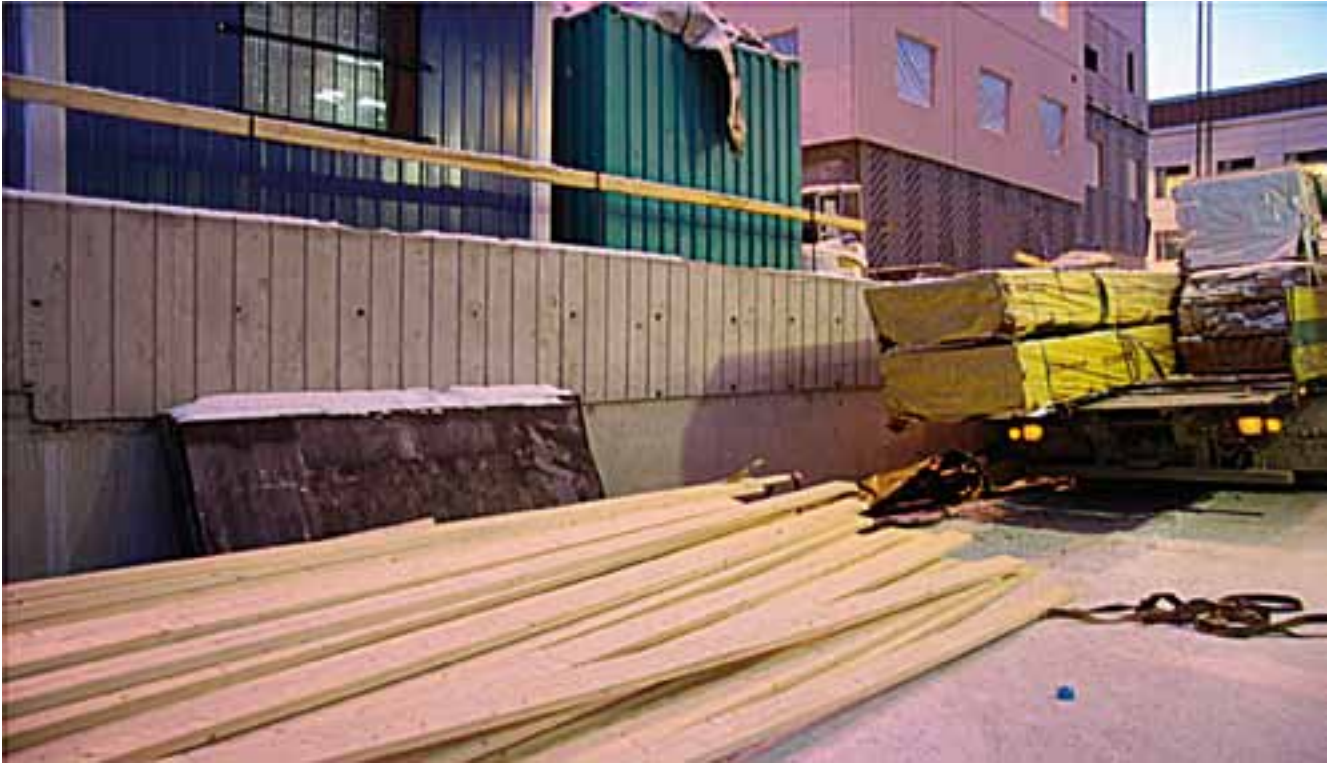
Puutavara-auto peruutettiin perä edellä naapurin puoleiseen ajoluiskaan. Ajoväylä vietti loivasti alamäkeen sisäpihaan päin. Ajoväylä oli lisäksi lievästi vino oikealle katsottuna kadulta päin eli kallellaan työmaan vieressä olevaa betoniseinämää päin. Kuorma-auton perä jäi purkauspaikalla sen keulaa alemmaksi. Auton lava kuormineen oli silmämääräisesti tarkasteltuna hieman kallellaan vasemmalle puolelle eli sille puolelle, mistä kuorman purkaus oli tarkoitus aloittaa. Tämä johtui kuormaustavasta ja maapohjan lievästä kaltevuudesta. Vasemman puoleisten renkaiden alla maanpinta oli noin 8 cm alempana kuin oikea puoli. Oikean puoleiset renkaat olivat asfaltin päällä ja vasemman puoleiset sorapinnan päällä.

Kuorma-autossa oli hytin takana hydrauliset sivutuet molemmilla laidoilla, mutta ne eivät olleet tuettuna maahan eli kuorman tuentaa vaakatasoon ei käytetty. Kuljettajan puolelta auton lavan taimmainen sivulaipio oli laskettu alas. Muuten sivulaipiot olivat paikallaan ja ulottuivat maasta noin kahden metrin korkeudelle. Kaksi ylintä puutavaraniippua eli liukuneet ja pudonneet niput olivat lavan sivulaipioiden yläpuolella.

Kuva 6. Kuorman purkauspaikka oli kallellaan betoniseinämän suuntaan.

- Työmaalla olevat tavaroiden purkauspaikat tulee suunnitella ja sijoittaa mahdollisimman tasaiselle painumattomalle alustalle
- Jos purkauspaikat sijaitsevat kaltevalla tasolla on siitä informoitava riittävällä tavalla tavarantoimittaja
- Ahtaita ja kapeita tavarantoimittajien purkauspaikkoja on vältettävä
- Ennen kuorman purkamisen aloittamista kuljettaja suorittaa vaarojen tunnistamisen ja arvioinnin sekä varmistaa kuorman turvallisen purkamisen edellytykset
- Vaarojen tunnistamisen jälkeen kuljettaja päättää auton siirtämisestä purkauspaikalle joko etu- tai takaperin
- Kaltevilla pinnoilla purettaessa on tarvittaessa käytettävä auton tukijalkoja
- Kuorman sidontaan käytettävät liinat on purkauspaikalle ajettaessa jäätävä vaakataason yläpuolelle
- Jos kuorma on kuljetuksen aikana vioittunut, on kuorma purettava erityistä harkintaa ja varovaisuutta noudattaen

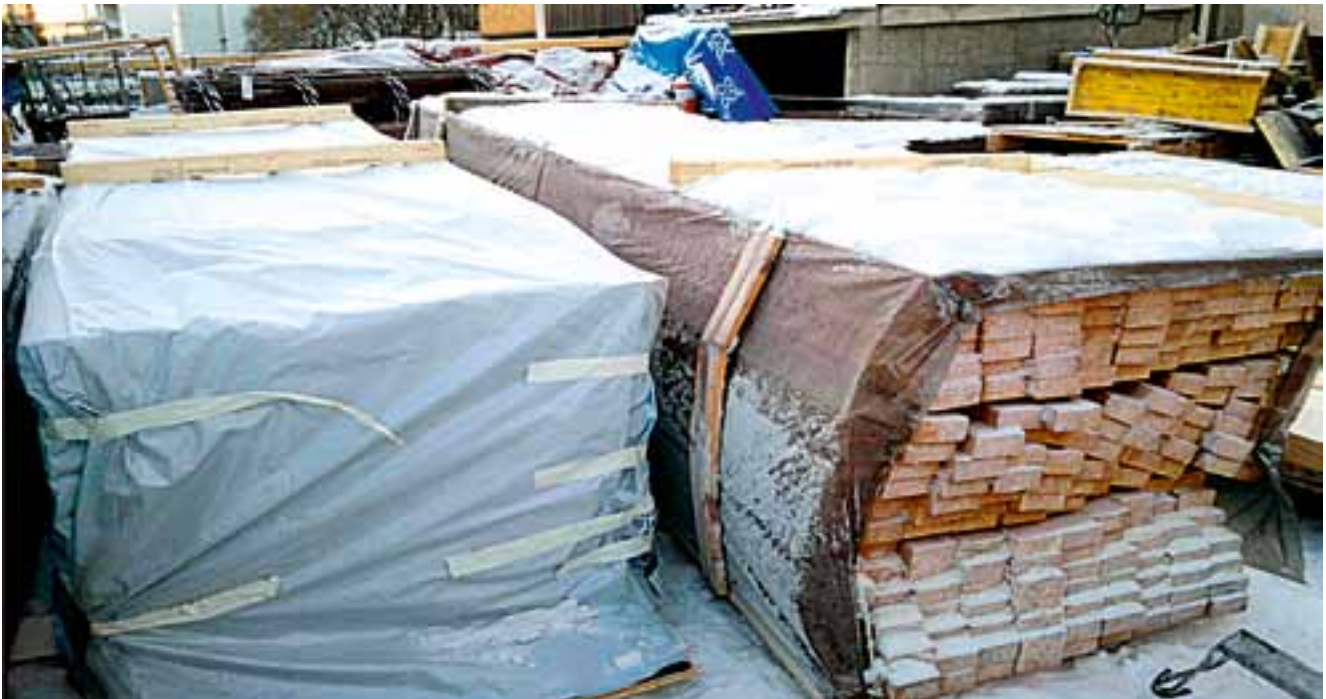
Auton oikealla puolella ollut alin puutavaraniippu (48x97) oli sisältä hieman hajonnut ja kallistunut vinoksi. Tämä niippu ja sen päällä ollut raakaponttiniippu olivat nojallaan kuljettajan puoleisia niippuja vasten. Kun kireällä ollut keskimäinen kuorman sidontaliina aukaistiin, nytkähtivät ylemmät puutavaraniiput siten, että vasemmalla puolella olleet puutavaraniiput aluspuineen lähtivät luisumaan hieman kaltevaa puutavaraniipun suojarahupun liukasta pintaa pitkin ja putosivat alas.

Kuva 7. Kuorman oikealla puolella oli alimpana osittain hajonnut puutavaraniippu.

- Rikkoontuneet puutavaraniiput on korjattava tai ne on sijoitettava kuormassa päällimmäiseksi
- Laaditaan ohjeet ja annetaan opastus puutavaran turvallisesta toimittamisesta työkohteisiin

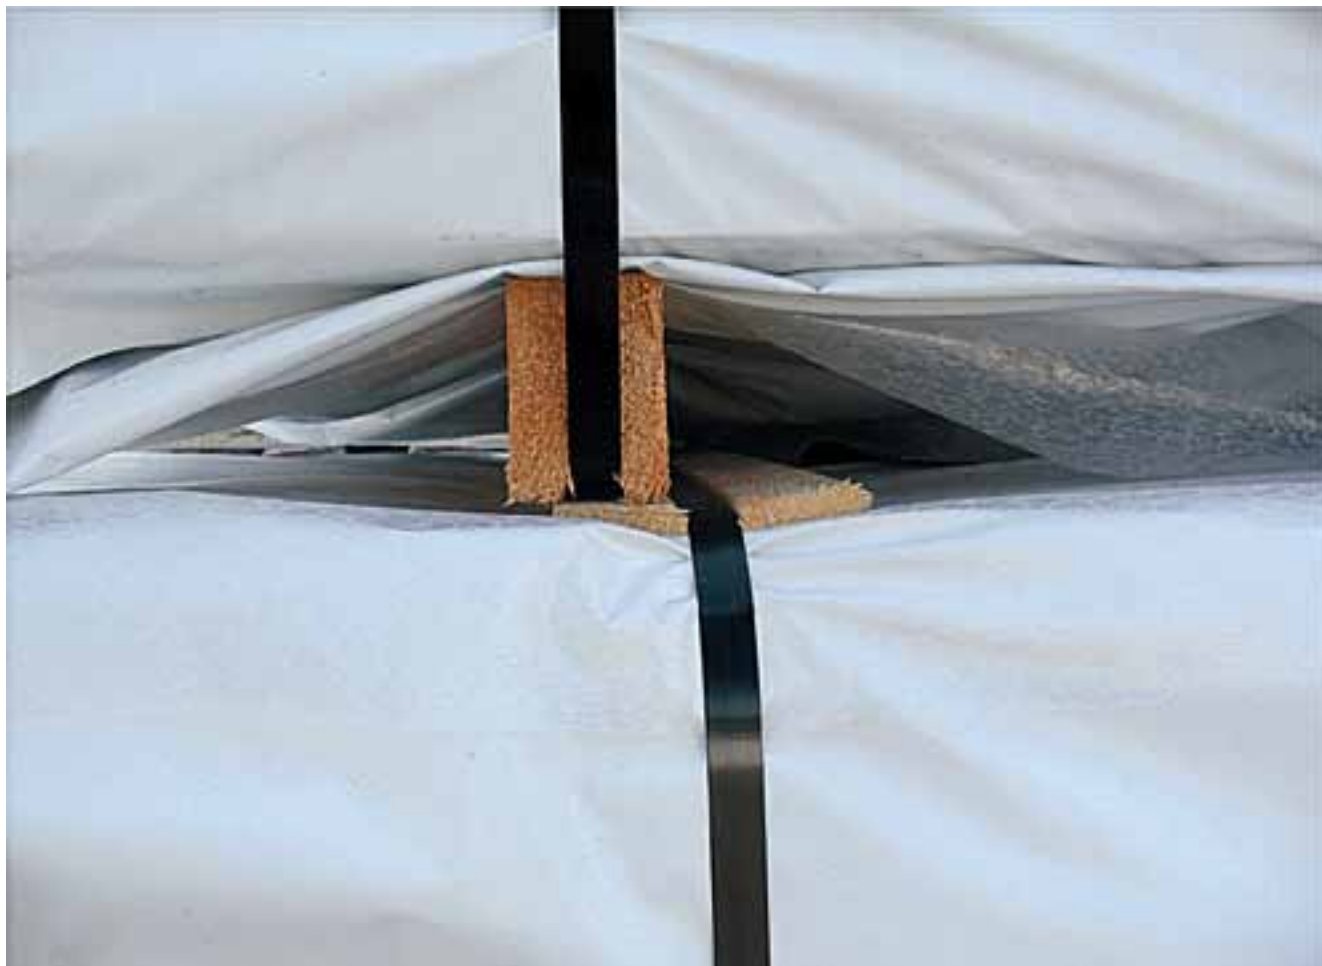
Puutavaraniippujen aluspuina käytetään varastossa 70 mm paksuja uralankkuja. Silloin nostokoneina käytettävien pyöräkuormaajien trukkihaarukat mahtuvat vaivattomasti nippujen väliin. Jotkut puutavaran toimittajat eli sahat käyttävät puutavaraniippuun vanteilla kiinnitettyjä aluspuita. Samat aluspuut siirtyvät nippuja kuormatessa nippujen mukana eli aluspuiden korkeus pysyy riittävänä. Nyt pudonneiden puutavaraniippujen sahalla ei ole tällaista käytäntöä, joten varastopaikalla eli kuorman lastauspaikalla joudutaan laittamaan erilliset välipuut nippujen väliin. Välipuiden korkeus saattaa vaihdella, joten liian matalat välipuut eivät pidä nippuja erillään. Nyt käytössä olleista aluspuista osa oli ohuita rimoja. Samassa kuormassa voi olla eri sahojen toimittamia puutavaraeriä kuten tässäkin tapauksessa.

Kuva 8. Aluspuut on kiinnitetty puutavaraniippuihin valmiiksi jo sahalla.

- Aluspuiden pitää olla riittävän korkeita ja tasapaksuja ja asetettava aina samalle pystylinjalle
- Aluspuut tulisi kiinnittää puutavaraniippuihin sidosvanteilla jo sahalla
