TOT-RAPORTTI

19/06

Paikalla rakennettu teline romahti kahden työntekijän alta

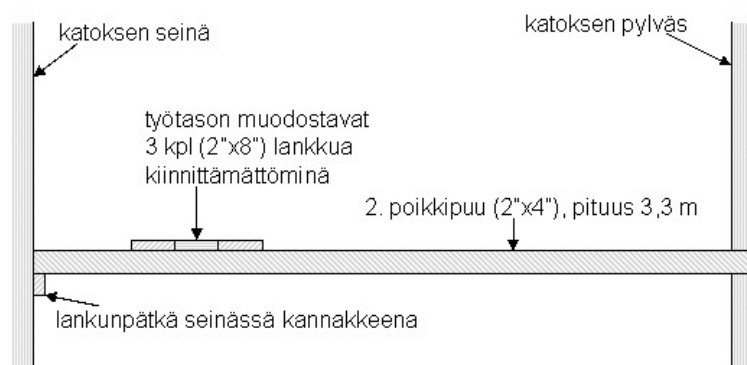
Poikkipuut olivat katoksen pylväiden jaolla. Poikkipuiden välinen etäisyys oli 2,6 metriä. Harvassa olevat poikkipuut johtivat siihen, että telineen kuormasta suuri osa saattoi kohdistua yhdelle poikkipuulle ja kuormitusta lisäsi lankkujen vajaasärmäisyydestä aiheutuvan taipuman tuoma vinokuormitus.

Telineen poikkipuiden tukipisteiden välinen etäisyys oli yli 3 metriä. Keskikohdaltaan katkennutta poikkipuuta ei ollut tuettu pystysuuntaisella tuella. Jännevälin kasvaessa palkin taipuma tuli entistä merkityksellisemmäksi.

Kuva 1. Periaatteellinen leikkauskuva telinelankkujen suunnassa telineestä katoksen pylväiden puoleiselta sivulta katsottuna (ei mittakaavassa). Tason lankut olivat niin lyhyitä, ettei sama lankku ylettynyt jokaisen neljän poikki-puun päälle vaan ne olivat päällekkäin toistensa jatkeina. Poikkipuiden välinen etäisyys oli 2,6 m. Ensimmäisessä poikkipuussa oli keskellä 2”x4” pystytuki maahan. Kaikki poikkipuut oli kiinnitetty lape kantilleen.

Telineissä tulee olla riittävästi pysty-, vino- ja vaakatukia. Tukien määrää ja paikkoja suunniteltaessa telineen mitat ja epäedullisin kuormitus pitää ottaa huomioon. Paikalle rakennettavien telineiden kestävyys tulee varmistaa vähintään koekuormittamalla, vaikka telineiden rakentamisesta olisi vankka käytännön kokemus.

Työtason pitää tukeutua mahdollisimman moneen kannattajaan. Työtaso on hyvä kiinnittää useasta kohdasta telineen runkoon, jotta se ei odottamattomasti siirry tai putoa esimerkiksi yhden telineosan peittäessä.

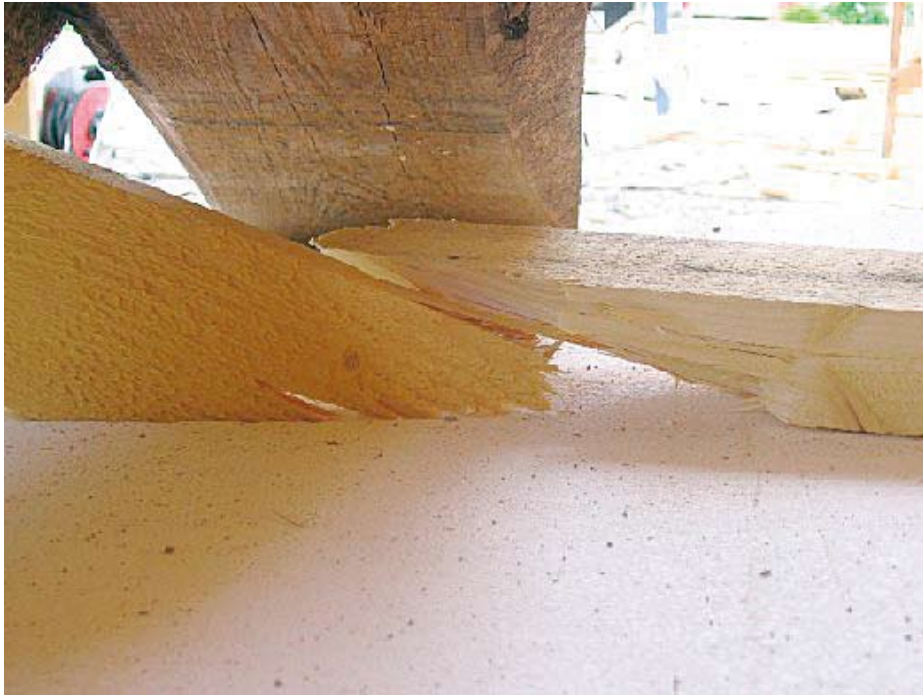
altaan. Toinen poikkipuu oli 2"x4" soiro ilman alapuolista pystytukea keskellä. Katkeamiskohta oli 85 cm etäisyydellä seinässä olevasta tuesta ja soirossa oli katkeamiskohdalla kaksi lujuuutta heikentävää oksaa.

Kuva 2. Periaatteellinen leikkaus 2. poikkipuun kohdalta samasta telineestä (ei mittakaavassa). Poikkipuut oli päistään kiinnitetty seinällä olevaan soironpätkään sekä katoksen pylvään kylkeen.

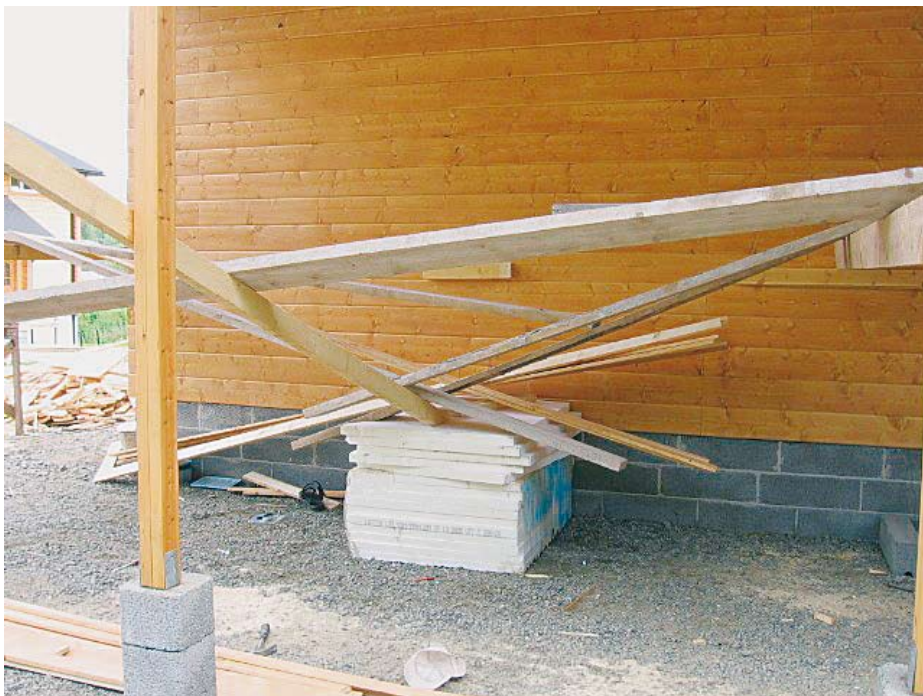
Katkenneessa poikkipuissa oli kaksi oksaa katkeamiskohdassa, ne olivat telinettä rakennettaessa joko jääneet huomaamatta tai niiden merkitys oli arvioitu väärin.

Kuva 3. Kuvassa on katkenneen 2. poikki puun katkeamiskohta ja sen päälle jäänyt telinelankku. (Kuva otettu periaatekuvan 2 suuntaan)

Telineisiin tulee käyttää vain suunnitelman mukaisia, hyvälaatuisia ja ehjiä materiaaleja. Teline materiaalit tulee tarkistaa myös yksittäisten lujutta heikentävien tekijöiden osalta (esimerkiksi aikaisemmat vauriot, vajaasärmäisyys ja oksankohdat lankussa).
