KAATUVAN PORAPAALUKONEEN PUOMI ISKI KONEEN KULJETTAJAA

YTOT 4/10

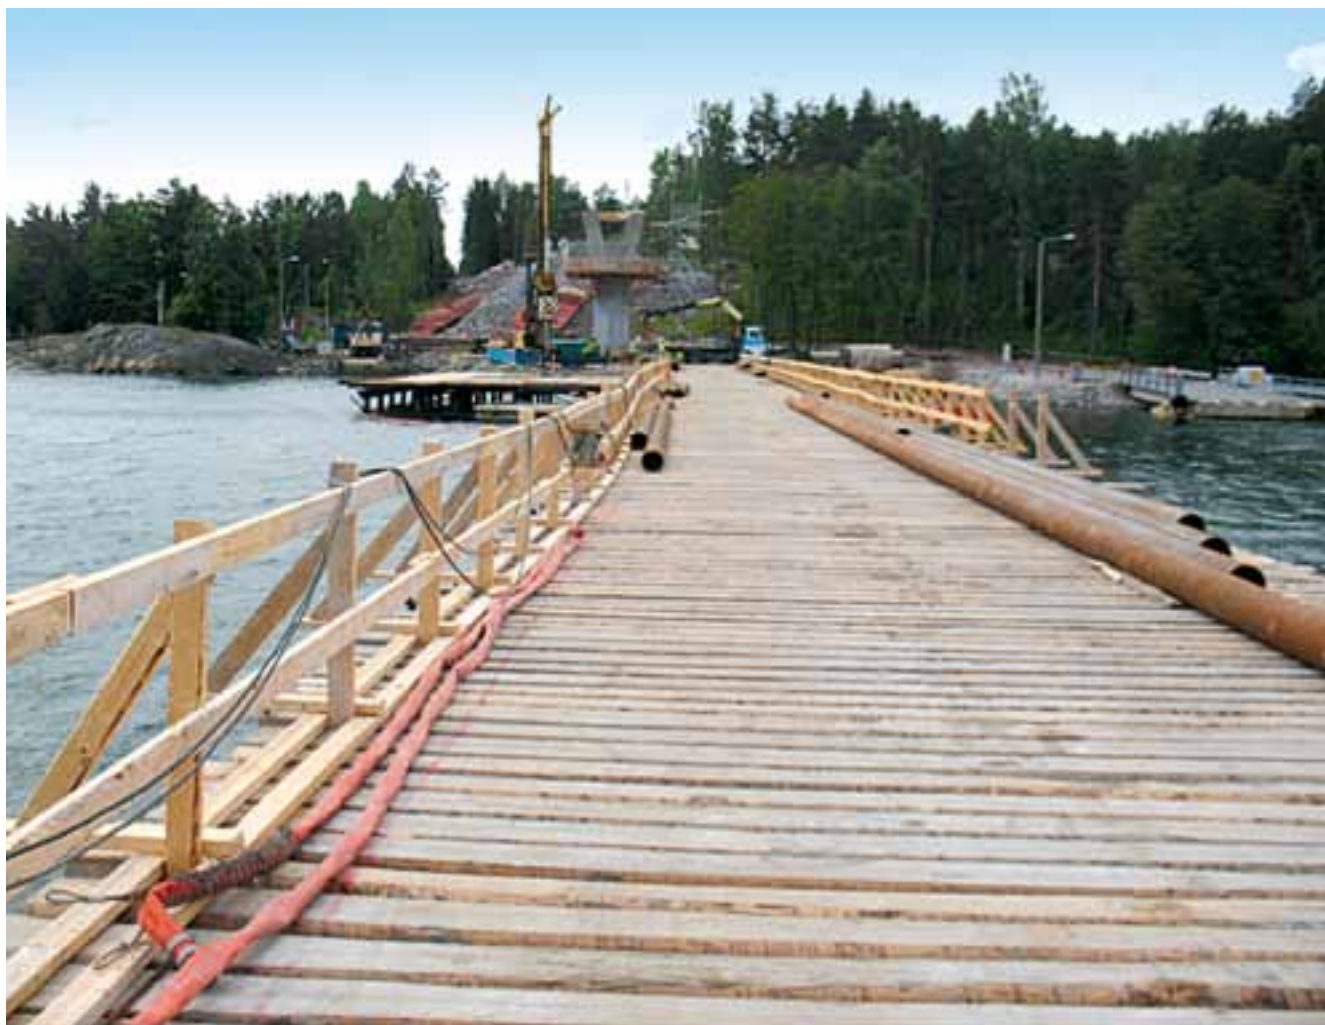
Kuva 1. Rakennettavan sillan viereen tehty työ- ja ajosilta.

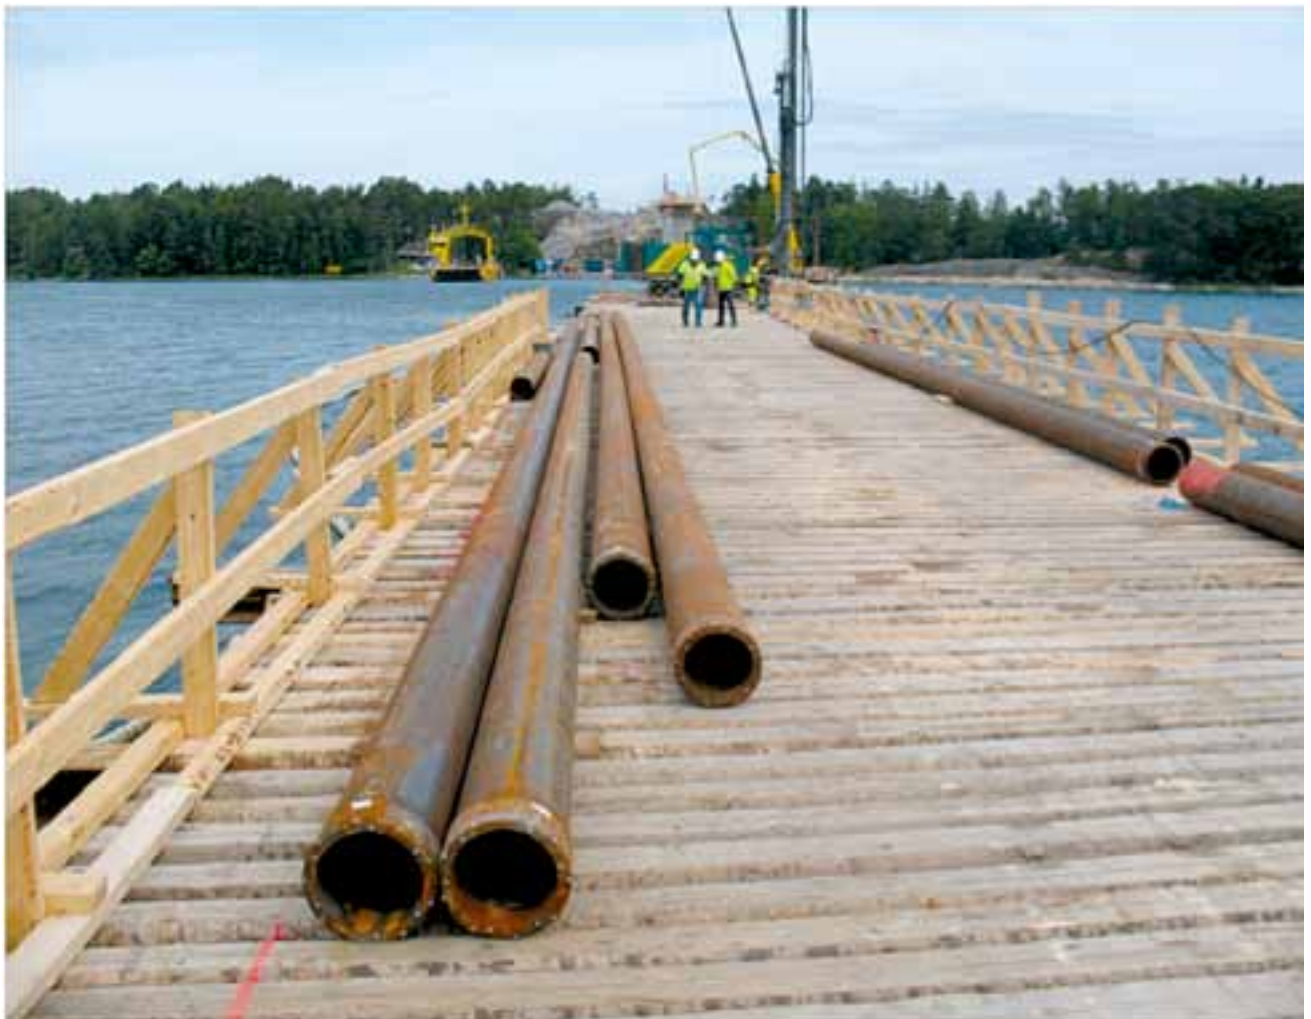
Kuva 2 . Teräksiset porapaalut työsillalla.

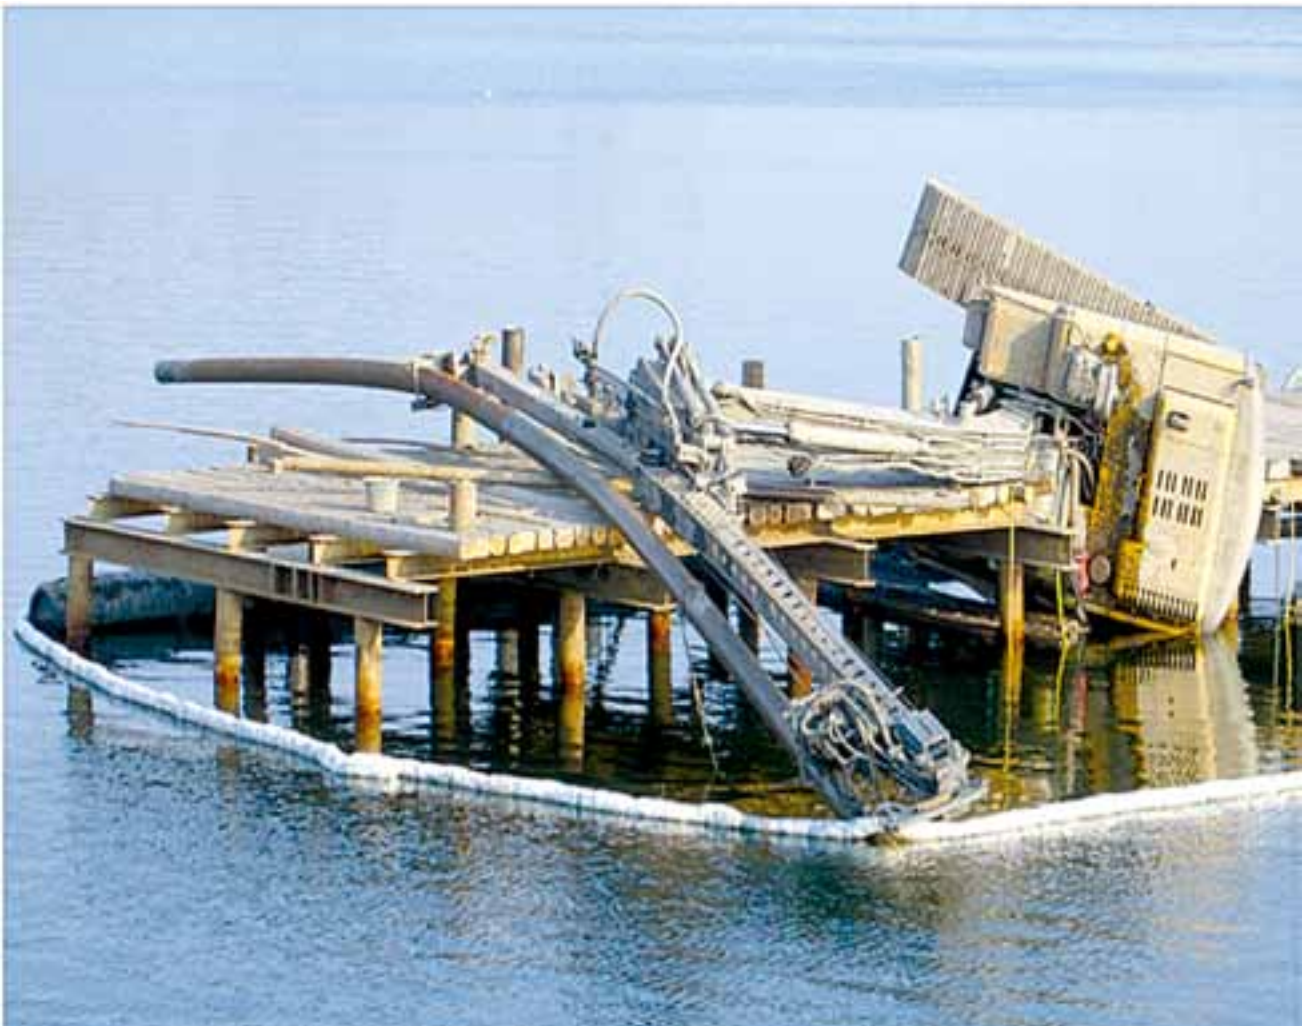
Kuva 3. Paalutuskone kaatui osittain romahtaneen työsillan seurauksena. NN jäi puristuksiin työsillan kansirakenteen ja paalutuskoneen puomin väliin.

Työsilta romahti noin neljän metrin matkalta. Viisi rautaista tukipalkkia putosi mereen ja samalla puiset poikkipalkit eli pelkat (veistetyt hirsipalkit) putosivat myös paikaltaan.

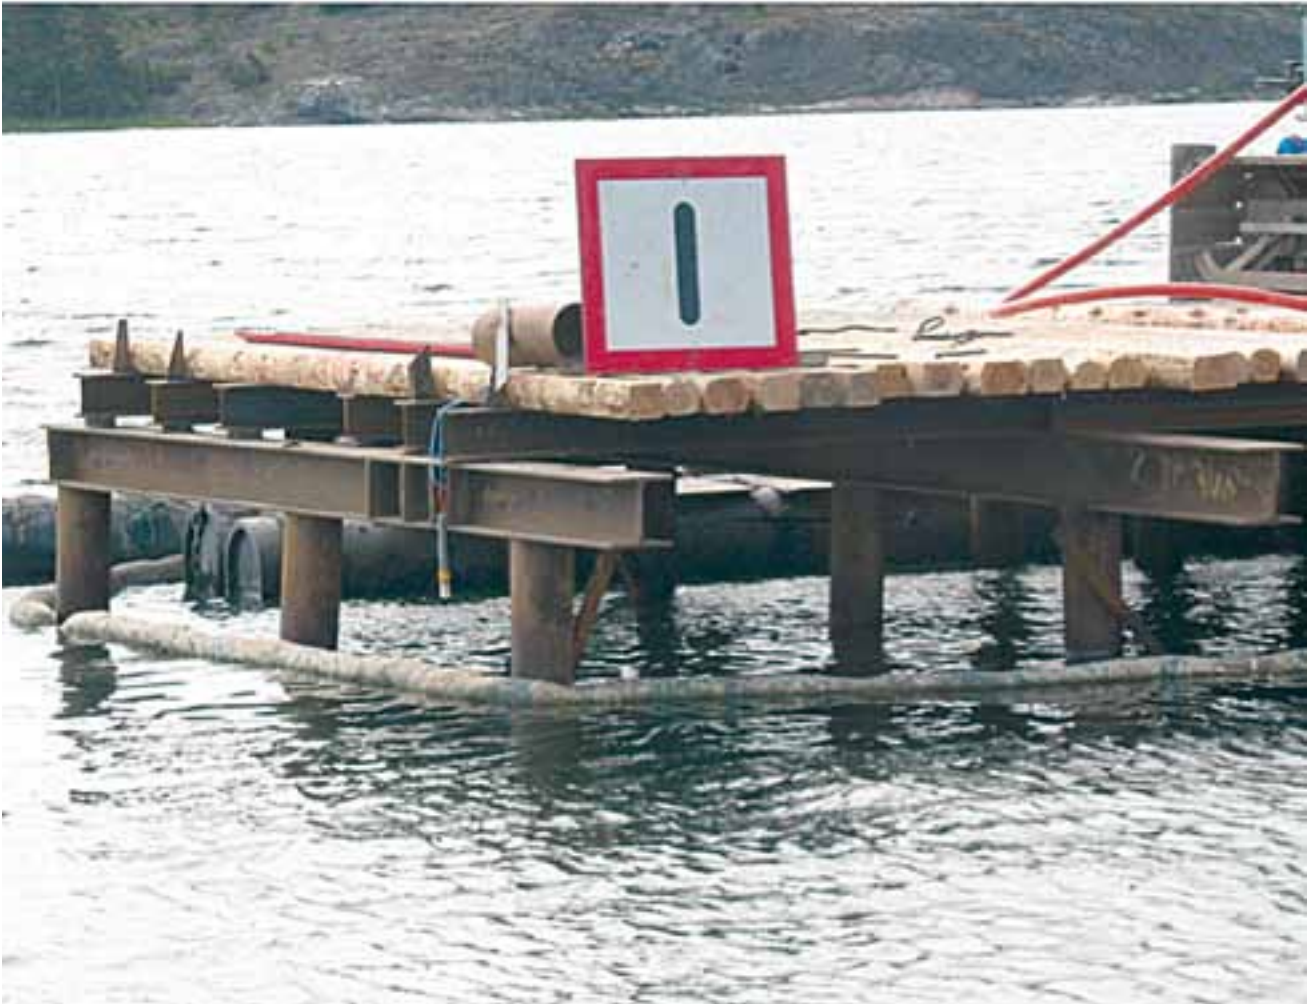
Kuva 4. Työsillan rakenne.

telija KK:n laatimat laskelmat on tehty valmiin työsillan kestävyydelle eli asennettuna 12 metriä pitkiä HE 220B palkkeja.

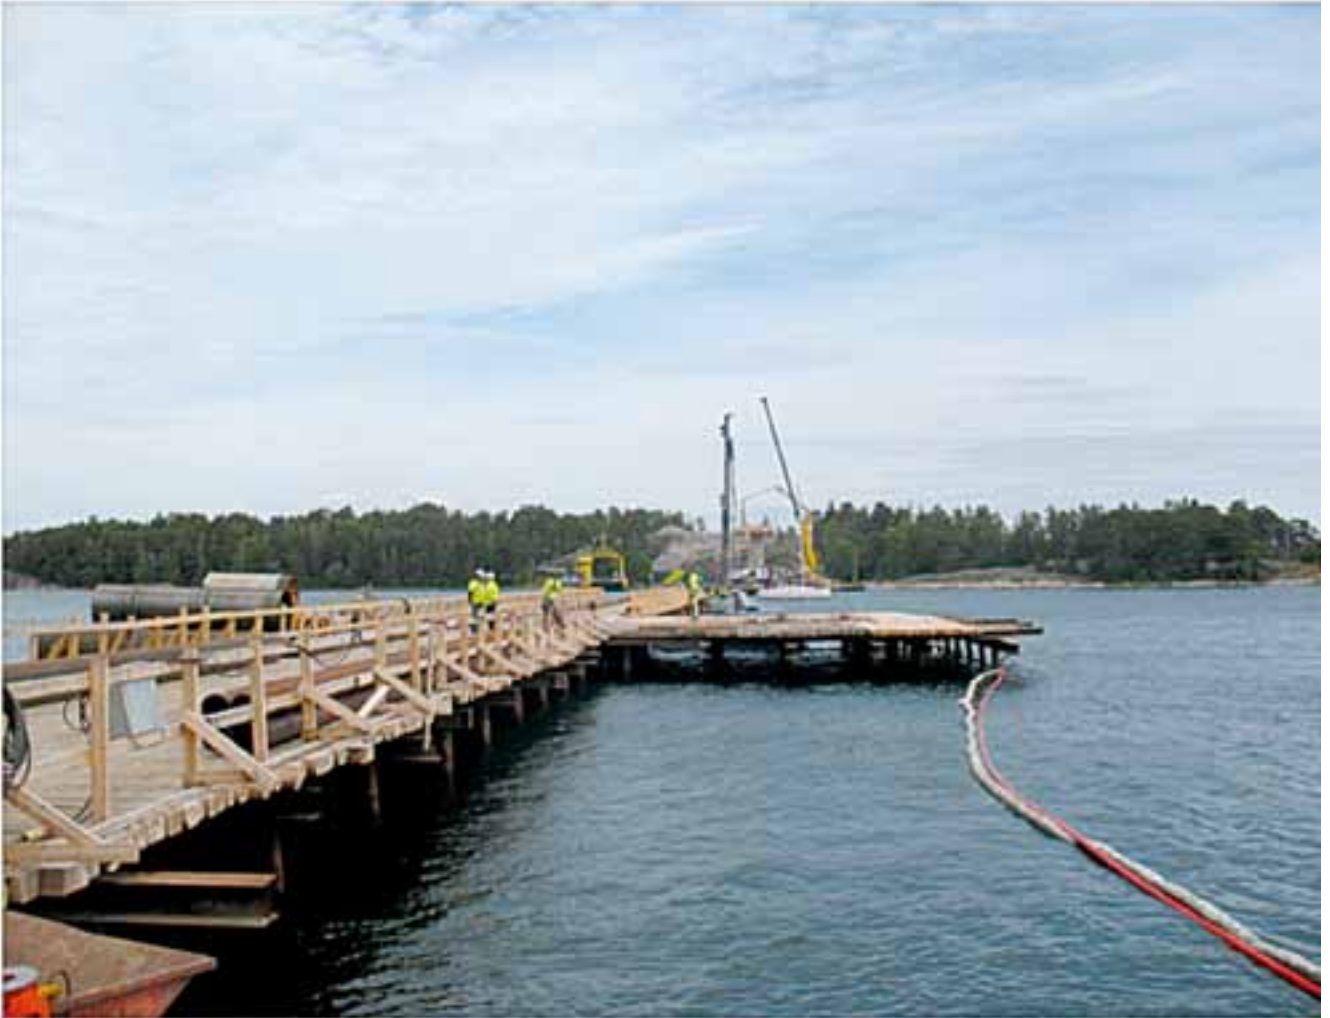
Onnettomuushetkellä oltiin tekemässä työsillan levikettä. Työn etenemisjärjestys oli sama kuin varsinaisessa työsillassa. Nyt kuitenkin lyhyitä kolme metrisiä palkkeja ei ollut vaihdettu pitkiin palkkeihin, vaikka etenemisvaihe oli jo päättynyt. Etenemisvaiheen lyhyet palkit olisivat olleet vaihdettavissa rakennesuunnitelman mukaisesti 12 metrisiin palkkeihin. Työsillan etenemisvaiheesta ei ollut laadittu kirjallista suunnitelmaa.

Työsillan levike ei ollut kestänyt lyhyillä palkkeilla tehtynä levikkeellä tehdyn työn aiheuttanutta vääntörasitusta, joka syntyi paalutuskoneen teloja käännettäessä työasentoon. Paalutuskone on ollut kääntämisen yhteydessä kuormitettuna 28 metriä pitkällä teräspaalulla. Työsillan levityksen paalutustyö oli jatkunut jo pidempään, joten työtasoon on syntynyt vääntörasitusta jo useamman kerran. Mikäli 12 metriset palkit olisi ollut vaihdettu, palkit eivät olisi päässeet irtoamaan ja putoamaan nyt tapahtuneella tavalla paalutuskoneen alta. Paalutuskone painoi noin 25 tonnia. Suunnittelija KK ei ollut tehnyt erillisiä laskelmia tälle pienemmälle koneelle, vaan lähtökohtana oli, että työsillan levike kestää myös 105 tonnia painavan koneen rasitukset.

Kuva 5. Työsillan levike.

Työsillan lopullinen rakenne ei vastaa työsillan asennuksen rakentamisvaihetta. Työsillan ja sen levikkeen rakentamisesta on laadittava erilliset suunnitelmat, jossa selvitetään työsillan asentaminen asennusjärjestyksineen. Suunnitelmassa tulee olla selkeät ohjeet siitä, milloin työnaikaiset lyhyet palkit on vaihdettava pitkiin lopullisiin työsillan palkkeihin. Suunnitelmassa on otettava huomioon normaalien kuormitusten lisäksi työsillan rakentamisesta tulevat poikkeavat vääntörasitukset, joilla on vaikutus myös rakenteiden vakavuuteen. Lisäksi on varmistettava, että paalutuskoneen telat eivät pääse vääntämään työtasoksi asennettuja pelkkoja irti toisistaan telojen käännön yhteydessä. Varmistetaan, että laadittuja asennussuunnitelmia noudatetaan.

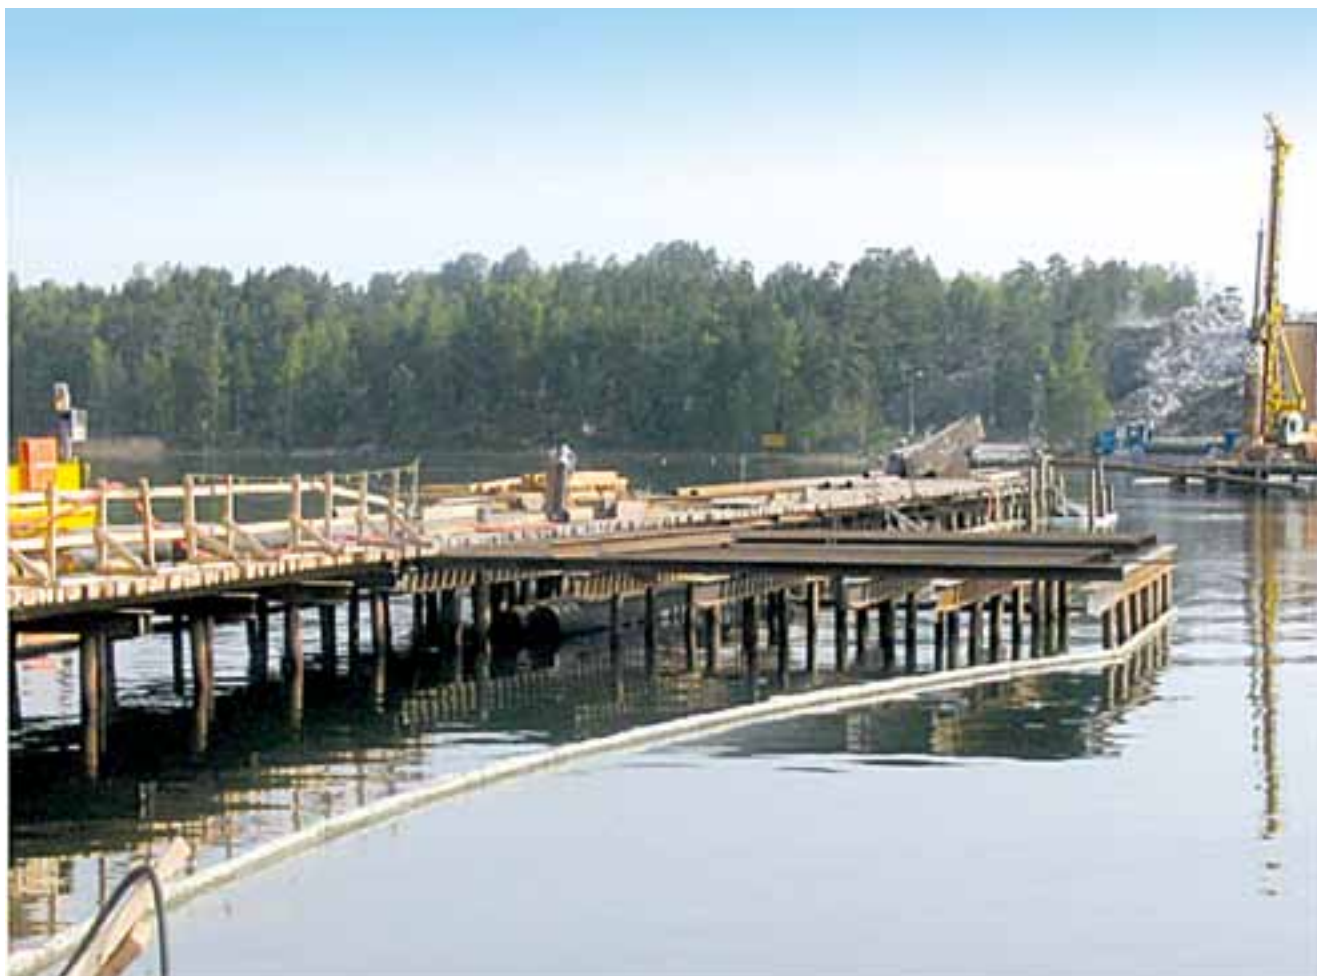
Kuva 6. Työsillan levike ennen pelkkojen asennusta.

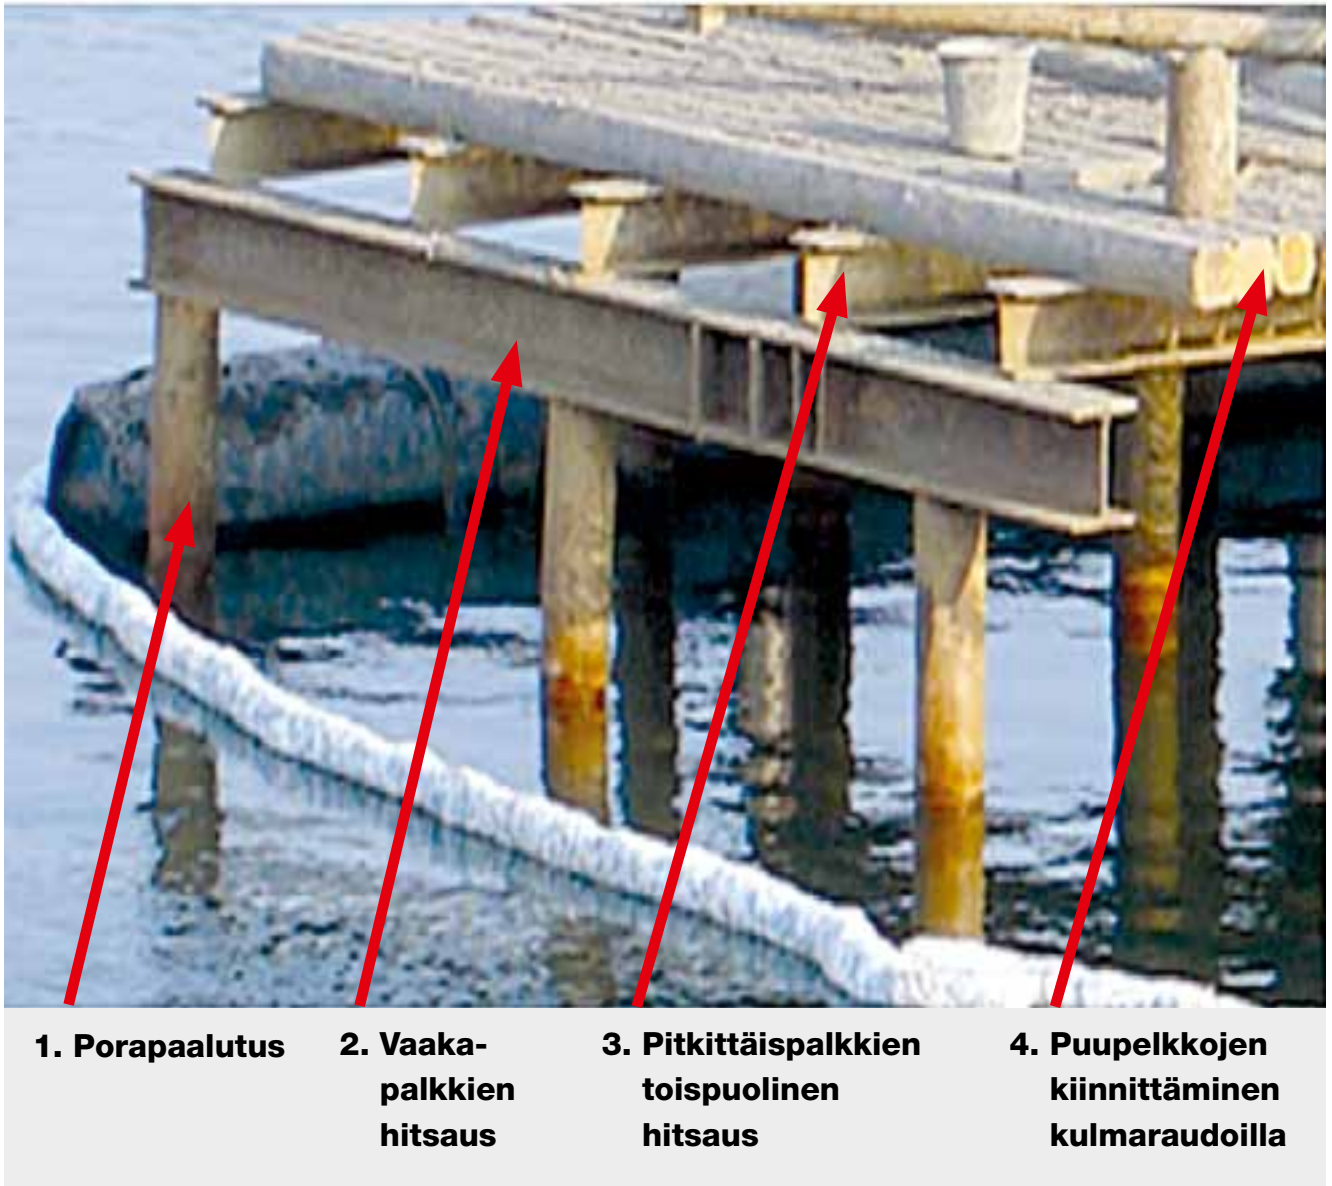
Työsillan suunnittelija KK oli laatinut työsillan rakennesuunnitelmat hitsaussuunnitelmineen. Suunnitelmat oli laadittu valmiin työsillan kantavuuden mukaan eikä siinä ole otettu huomioon paalutuskoneen kääntymistä telojen varassa kuormitettuna 28 metriä pitkällä teräspaalulla. Telojen kääntymisestä syntynyt vääntörasitus on aiheuttanut lisäkuormitusta työsillan eri osien kiinnityksille. Hitsaukset ovat poikenneet suunnittelijan laatimista hitsaussuunnitelmista. Rakenteeseen suunniteltuja jäykistyksiä ei myöskään ollut tehty rakennepiirustusten mukaisesti. Työmaalla oli aiemmin todettu ja havaittu, että palkkeja oli lähtenyt liikkumaan. Kiinnitykset oli sen jälkeen korjattu. Hitsauksen laatuun oli puututtu viikoittaisten kunnossapitotarkastusten yhteydessä. Työmaalta puuttuivat suunnitelmat ja ohjeet apupalkkien minimihitsaustarpeesta.

Kuva 7. Työsillan hitsaussuunnitelma..

Hitsaussuunnitelmissa on otettava huomioon työsillan asennusaikaiset lisäkuormitukset. Erityisen tärkeää on, että hitsauksien määrässä ja sijoittelussa otetaan huomioon paalutuskoneen aiheuttamat vääntörasitukset. Hitsaussuunnitelma on käytävä läpi yhdessä hitsausta suorittavien työntekijöiden kanssa korostaen erityisesti hitsausten tärkeyttä ja suunnitelmien mukaista toteuttamista.

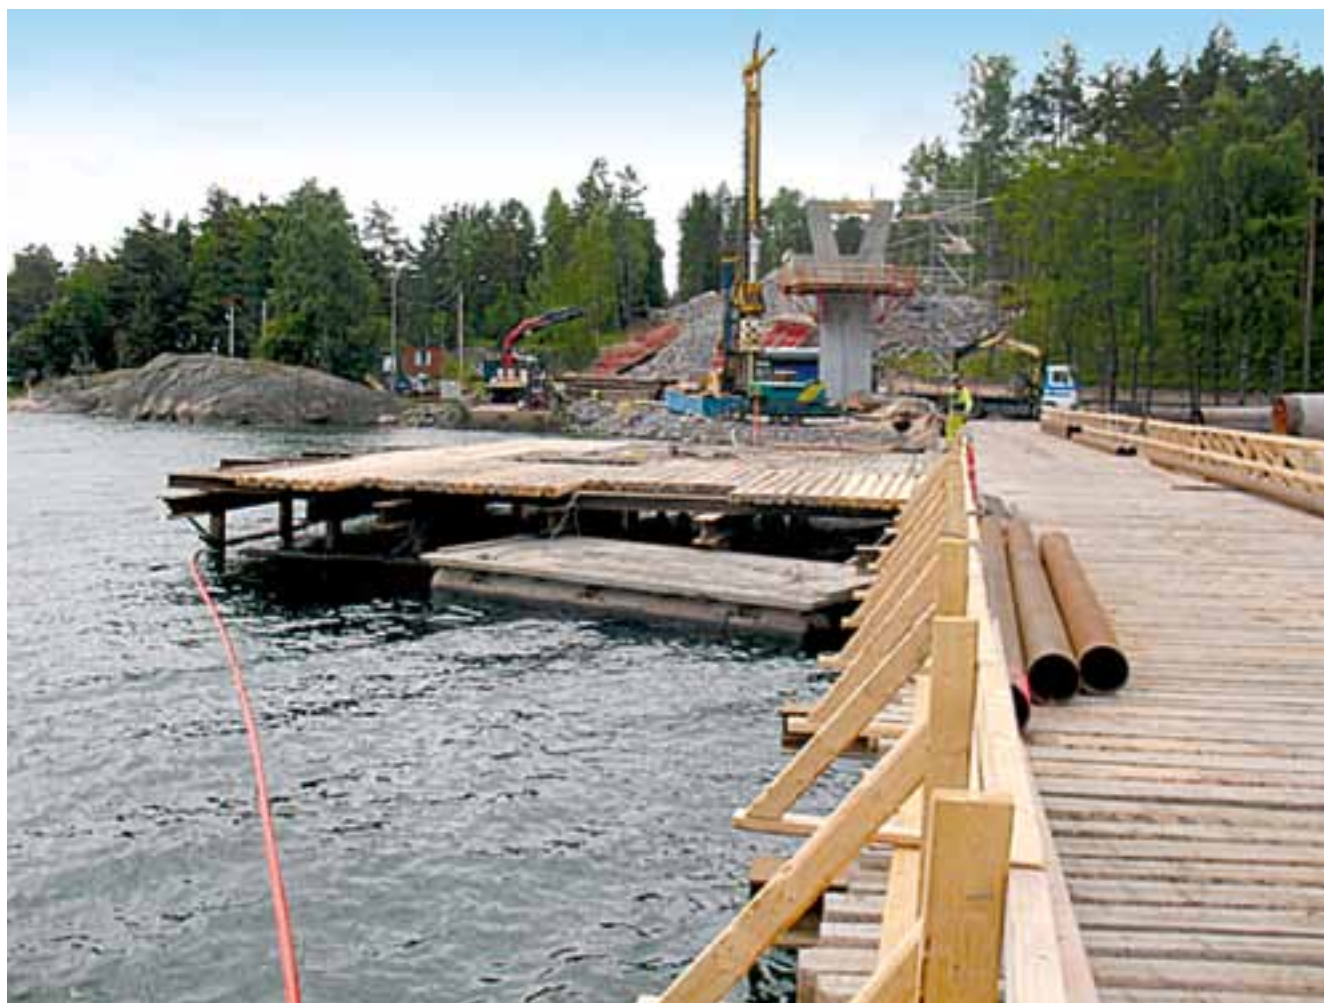
Kuva 7. Työsillan levike pelkkojen asennuksen jälkeen.

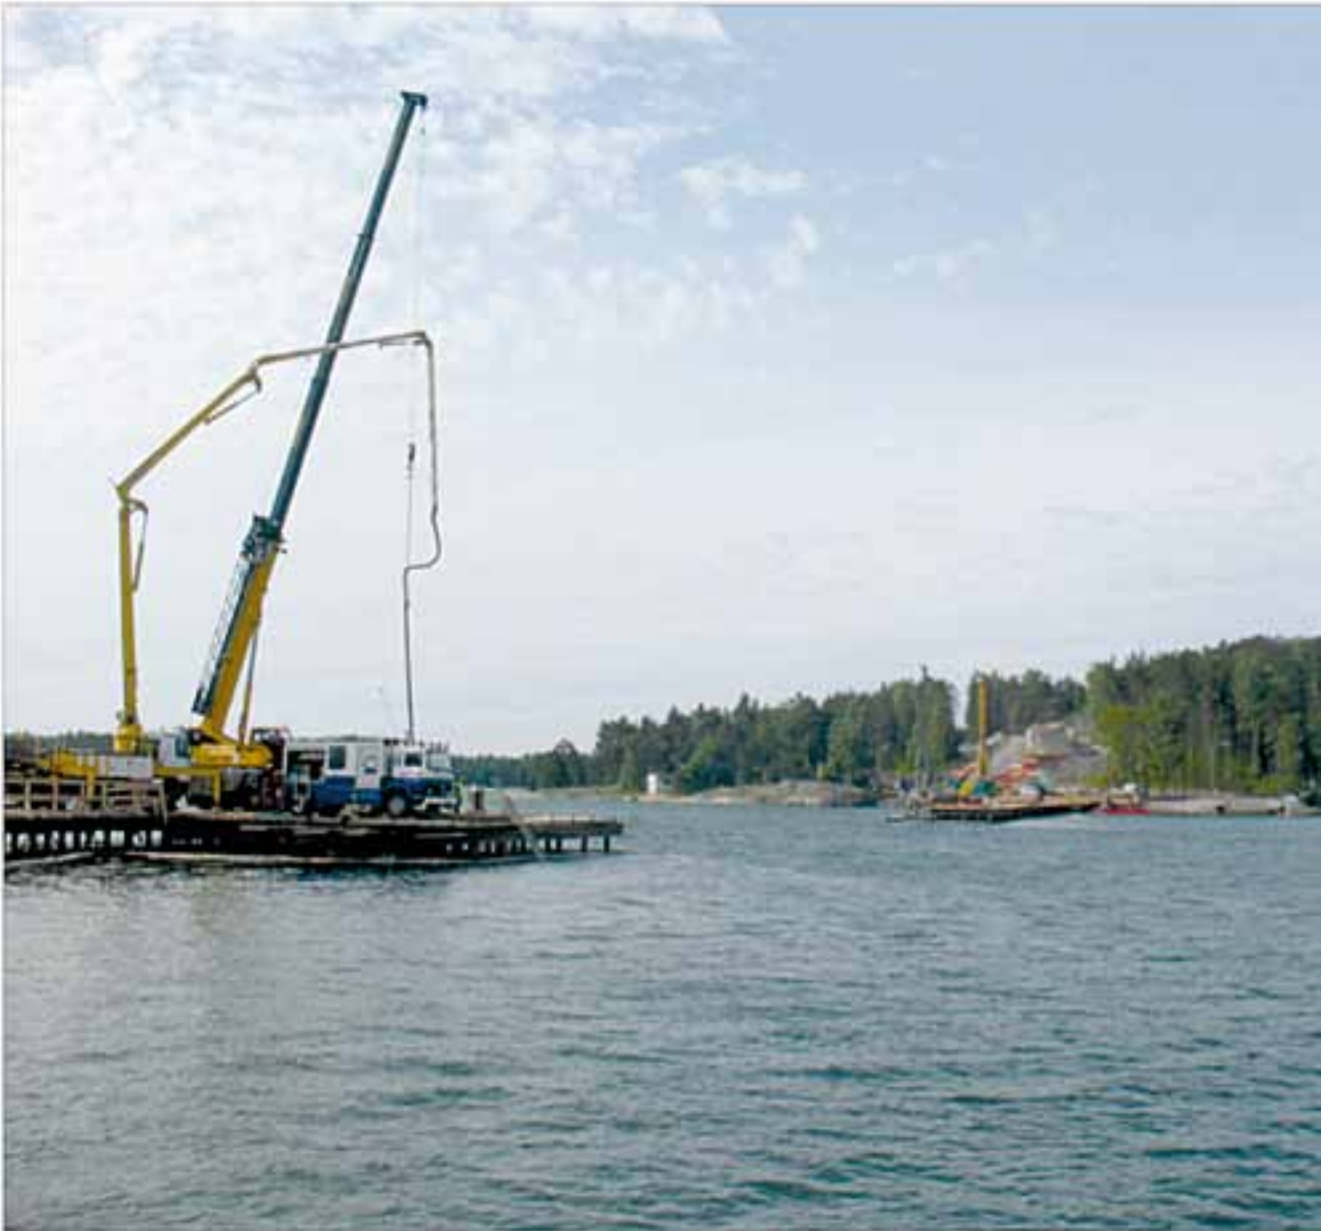
Kuva 8. Työkoneet sillalla.
