MITTAKIRVESMIES JÄI KAATUVAN SOKKELIELEMENTIN ALLE

1. TAPAHTUMIEN KULKU

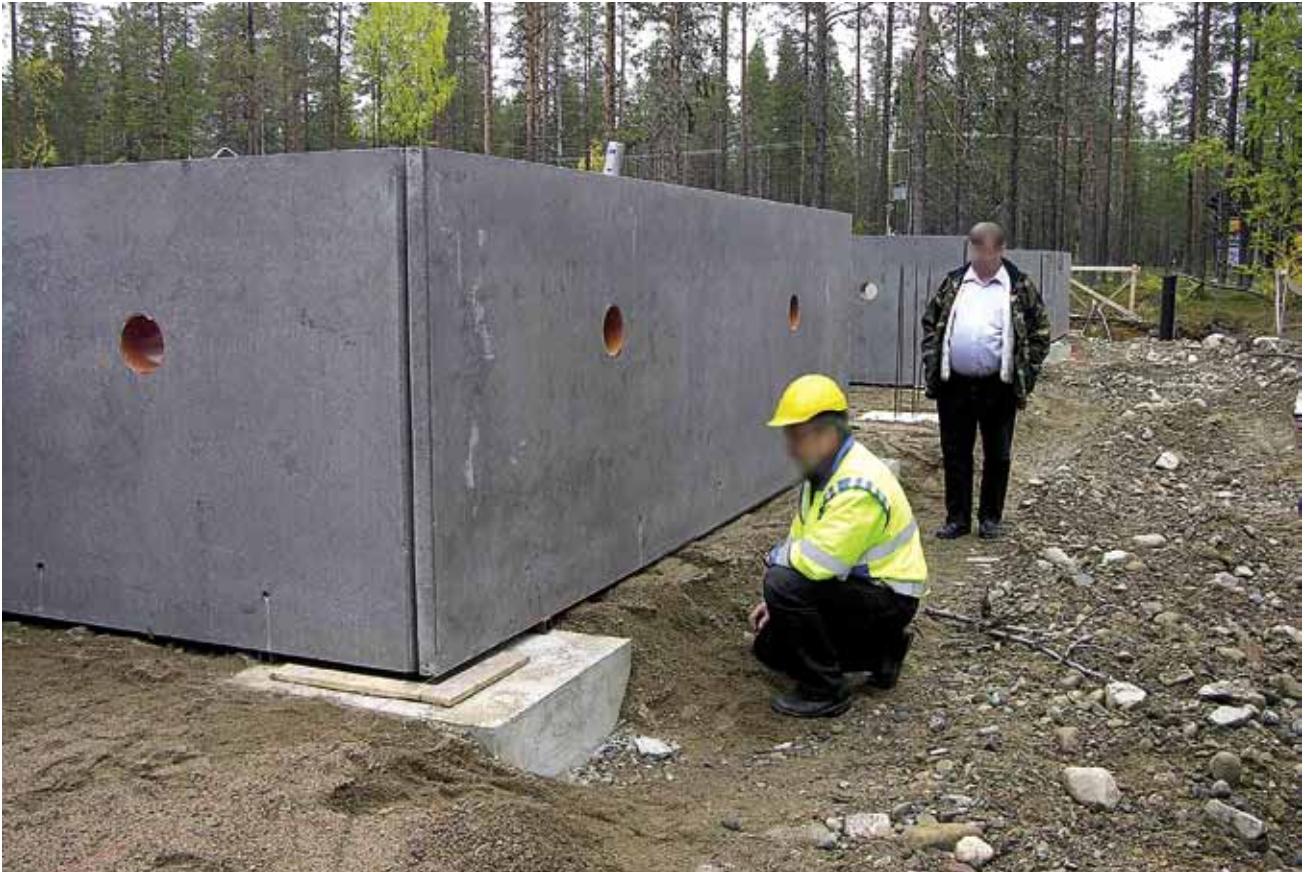
Kuva 1. Lavastettu kuva NN:n paikasta polvillaan elementin ulkokehällä. Kuvan rakennuskohde tai henkilöt eivät liity tapaturmaan. Kuvan sokkelielementti on korkeampi kuin tapaturmassa kaatunut elementti.

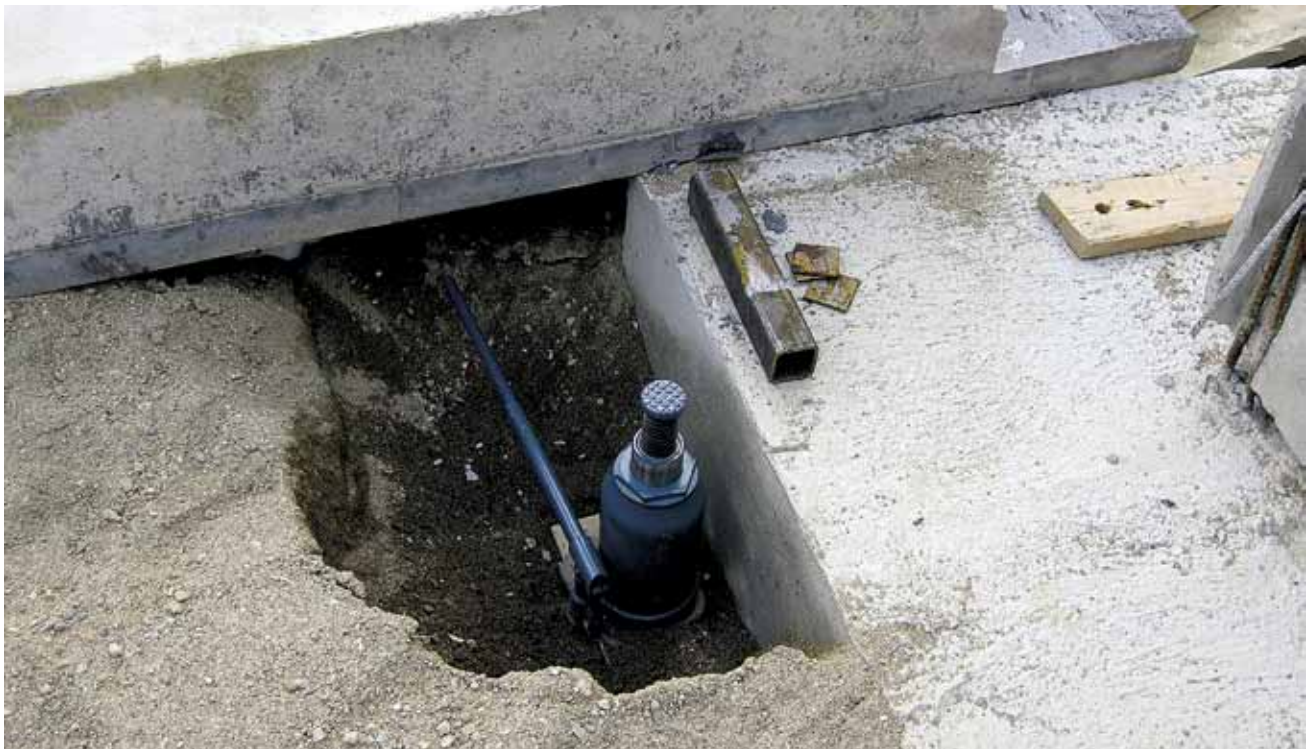
Kuva 2. Antura, sokkelielementti, palikan päälle asetettu nestetunkki, hieman elementin paksuutta lyhyempi putkipalkin pätkä ja korotuspaloja tapaturman jälkeen.

Korkeusaseman hienosäätöä varten elementtiä oli tarkoitus korottaa tunkilla elementin toisesta päästä, tukien välistä. Työssä käytetty tunkki oli laudanpalan päällä täyttöhiekkapohjalla aivan toisen tuen vieressä. Ahtauden ja olosuhteiden vuoksi tunkin asettaminen aivan vaakasuoraan on vaikeaa. Tunkin ja elementin välinen nostopinta-ala on pieni (kts. kuva 2).

Vinolla tunkilla korottaminen kohdistaa kallistavan voiman elementtiin. Joko tunkin pää, putkipalkin pätkä tai korotuspala on siirtynyt elementin alla tai vino nostoliike sinällään on aiheuttanut elementin sivusuuntaisen liikkeen. On myös mahdollista, että vasta kaivettu hiekkapohja on hieman tiivistynyt ja hakenut pinnanmuotoa laudan sekä tunkin alla. Elementin ylösnostetun pään paino on kohdistunut tunkin ja laudanpätkän kautta hiekkapohjaan sekä mahdollisesti osin putkipalkin pätkään ja korotuspaloihin. Korotuksena ollut putkipalkin pätkä on viimeistään kaatumisvaiheessa murtanut palan irti elementin alareunasta ulkokehän puolelta.

Elementtien paikat mitataan asennuspiirroksen ja asennussuunnitelman mukaan ja samalla tarkastetaan elementtitukien (tönärien) kiinnityspaikat ja kiinnityksen lujuus. Mikäli asennustukia varten ei ole valmiita tartuntateräksiä tai kiinnityspaikkoja, tehdään suunnittelijan antamien ohjeiden mukaiset tilapäiset kiinnityspaikat tai muu tilapäinen tukijärjestelmä.

Asennusalusta vaaitaan kokonaisuudessaan ja etsitään alueen korkein kohta, mille kohtaan asennetaan ensimmäinen asennuspala. Asennuspalat ovat yleensä erivahvuisia vaneripalikoita, millä jo asennusvaiheessa elementti asennetaan oikeaan korkoonsa. Rakennesuunnittelijan tulee määrittellä asennussuunnitelmassa asennuspalojen paikat.

Työntekijöille on annettava kirjalliset ohjeet elementtien asennuksesta.

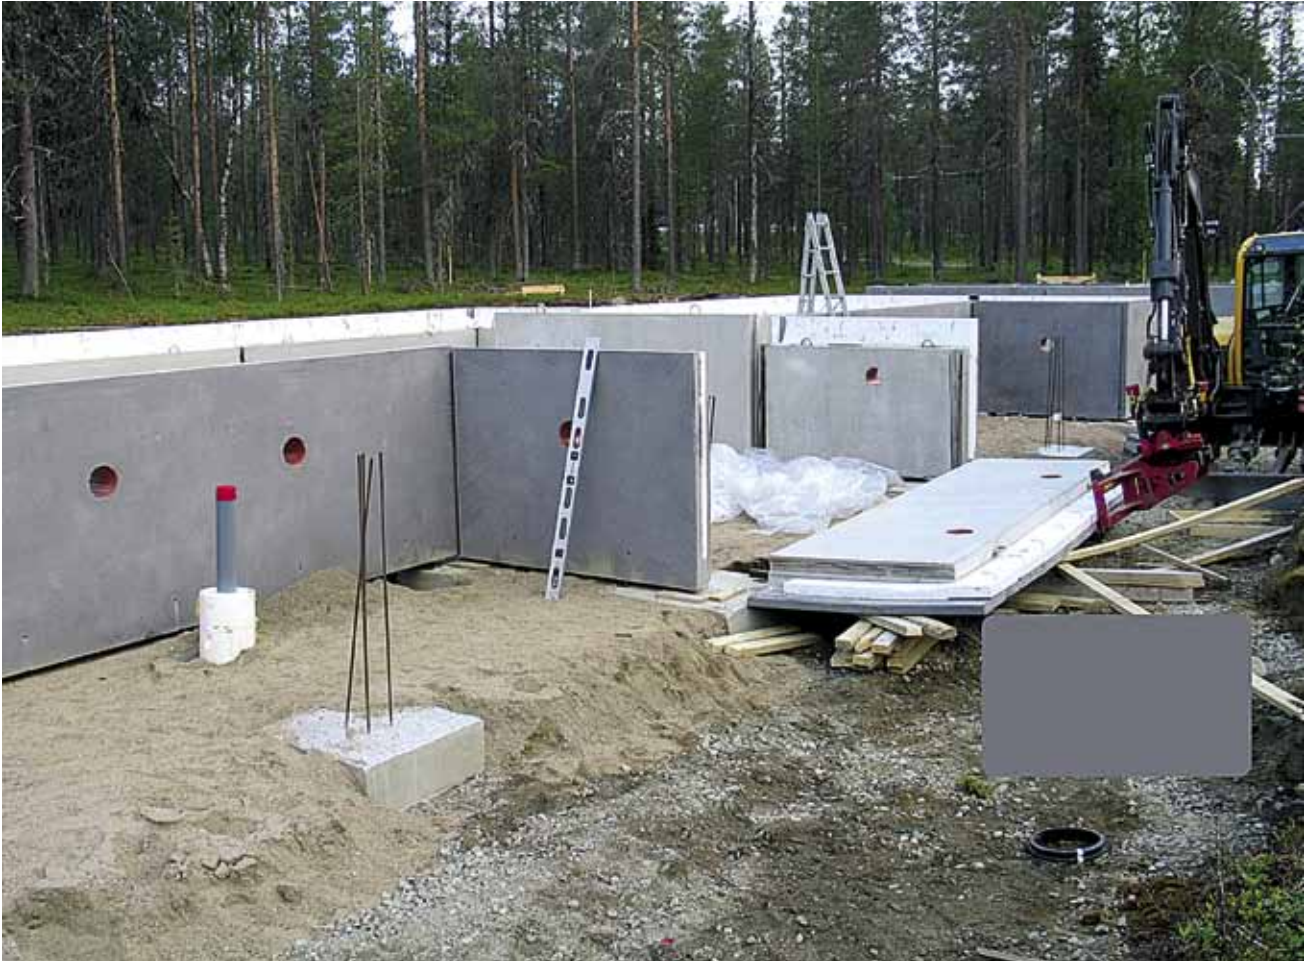
Kuva 3. Yleiskuva tapaturmapaikasta. Kaatunutta elementtiä on pelastustoimien yhteydessä nostettu työkoneella ja tuettu lankuilla.
