TOT-RAPORTTI

23/04

Kaupungin rakennusviraston työntekijä jäi sortuneen kaivannon seinämän alle

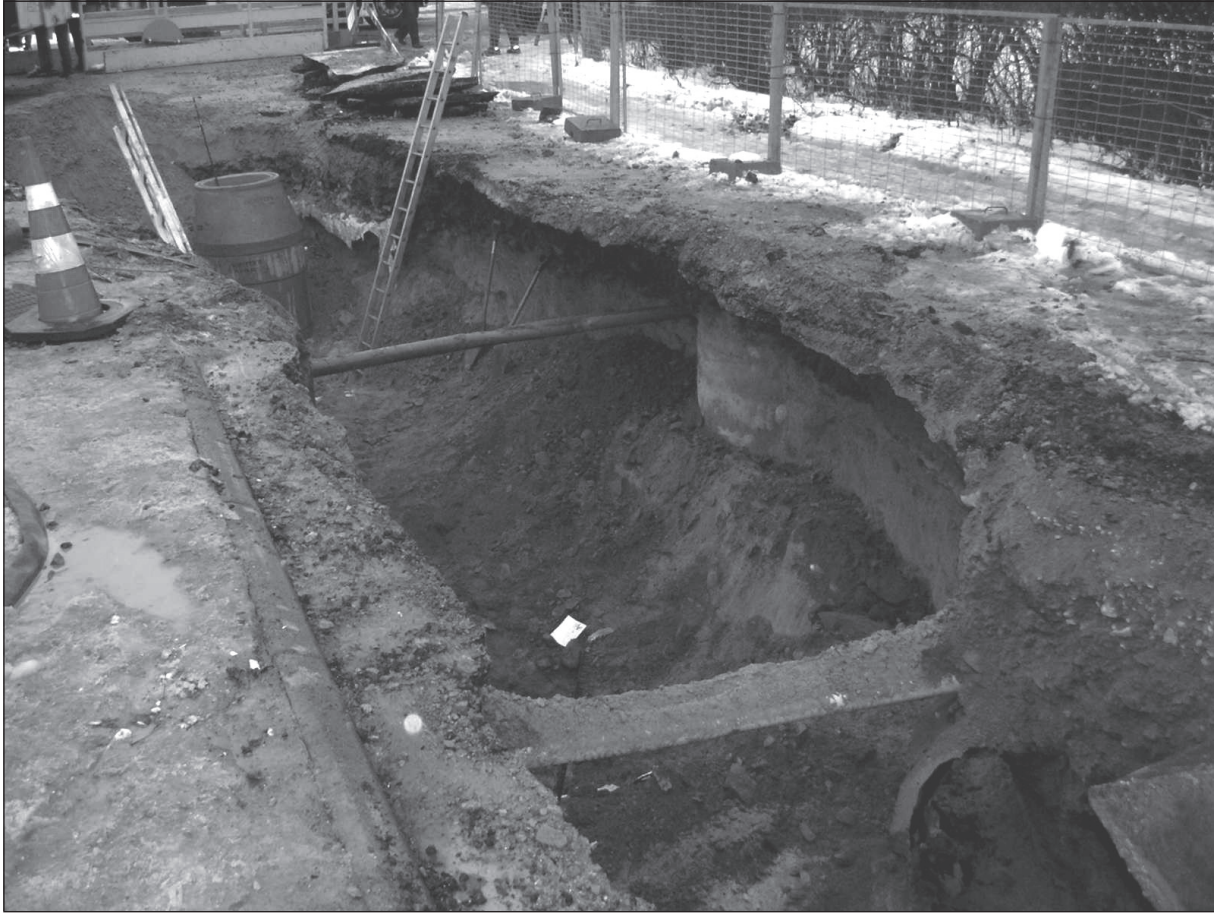
Kaivanto toteutettiin jyrkkäreunaisena. Kaivannon seinämää ei ollut mitenkään tuettu.

Vanha vesi- ja viemäri linja oli hiekka- ja sora-täyttöistä maata. Seinämä sortui vanhan viemärikaivannon puolelta. Vanhan viemäriin täyttö todettiin jälkeinpäin löyhäksi, mikä on osaltaan vaikuttanut seinämän sortumiseen.

Kuva 1. Kaivannon pystysuora seinämä sortui maanrakennustyöntekijän päälle.

Kaivanto pitää aina tukea sortumavaaran varalta suunnitelman mukaisesti ja aina mikäli kyseessä on maansortuman alle hautautumisen vaara. Tuenta pitää ohjeistaa organisaatiossa yksiselitteisesti. Työnjohdon ja työntekijöiden pitää noudattaa heille annettuja määräyksiä. Työnantajan pitää valvoa, että annettuja määräyksiä noudatetaan.
